U-Car Grading Report

รายงานผลการตรวจเช็คสภาพรถยนต์
ภายใต้การดูแลของสมาคมการประเมินสภาพรถยนต์ประเทศไทย

รุ่น	ISUZU D-MAX 1.9		
สี	ขาว	หมายเลขทะเบียน (Plate number)	2ฒล7261
รุ่นปี	2019	เลขไมล์	55,309กม.
แบบ	เลขตัวถัง	MP1TFR87JKT051875

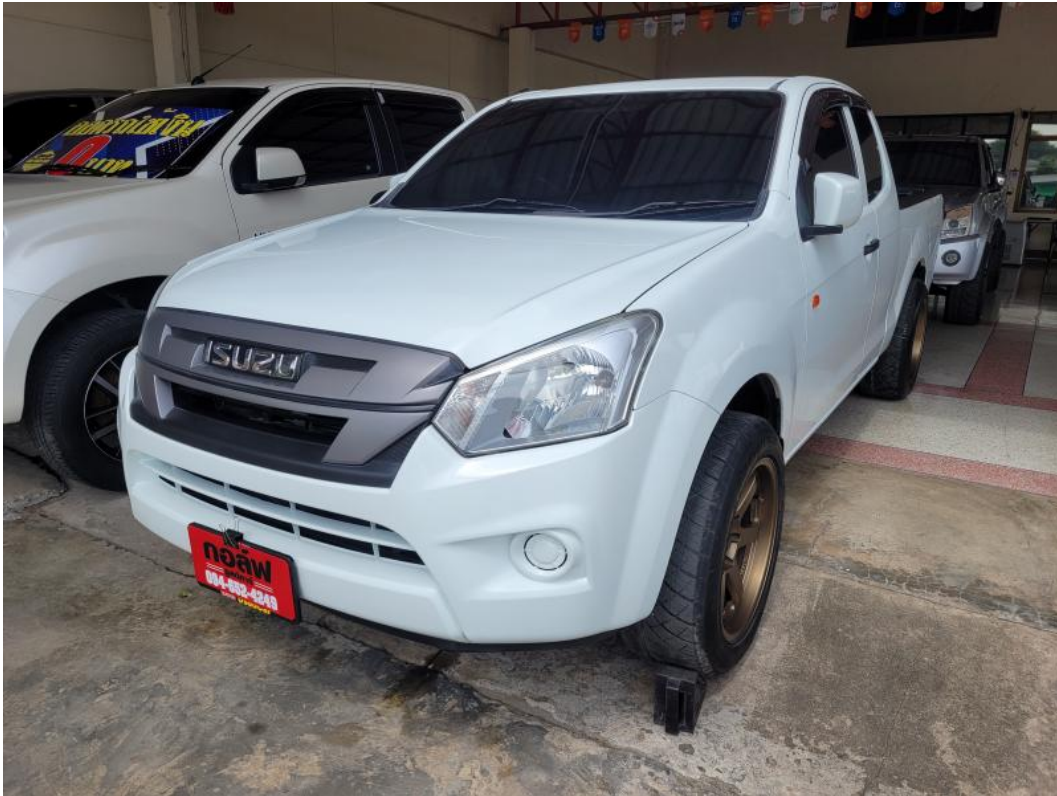
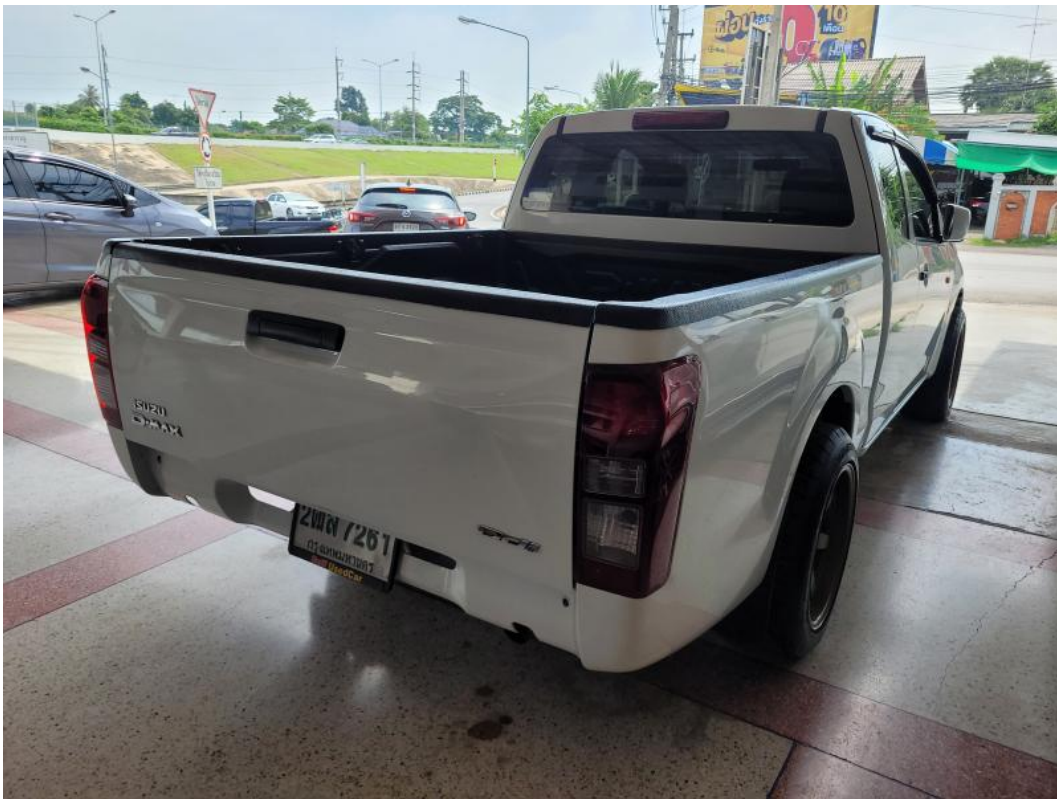
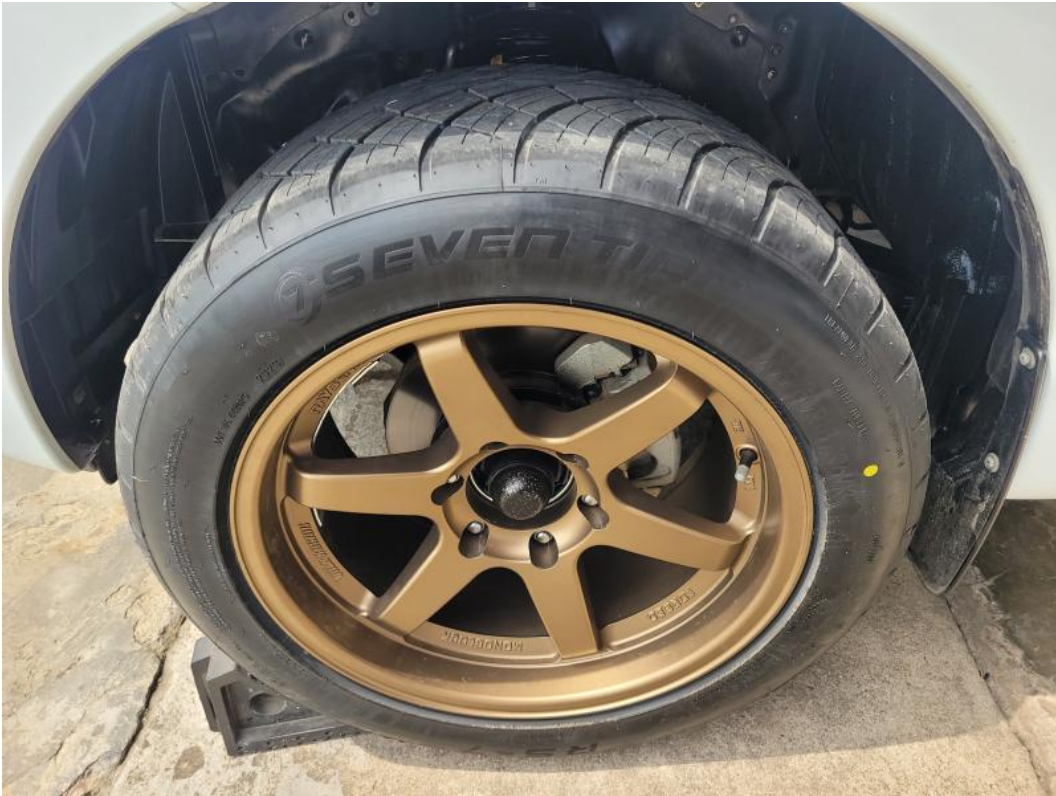
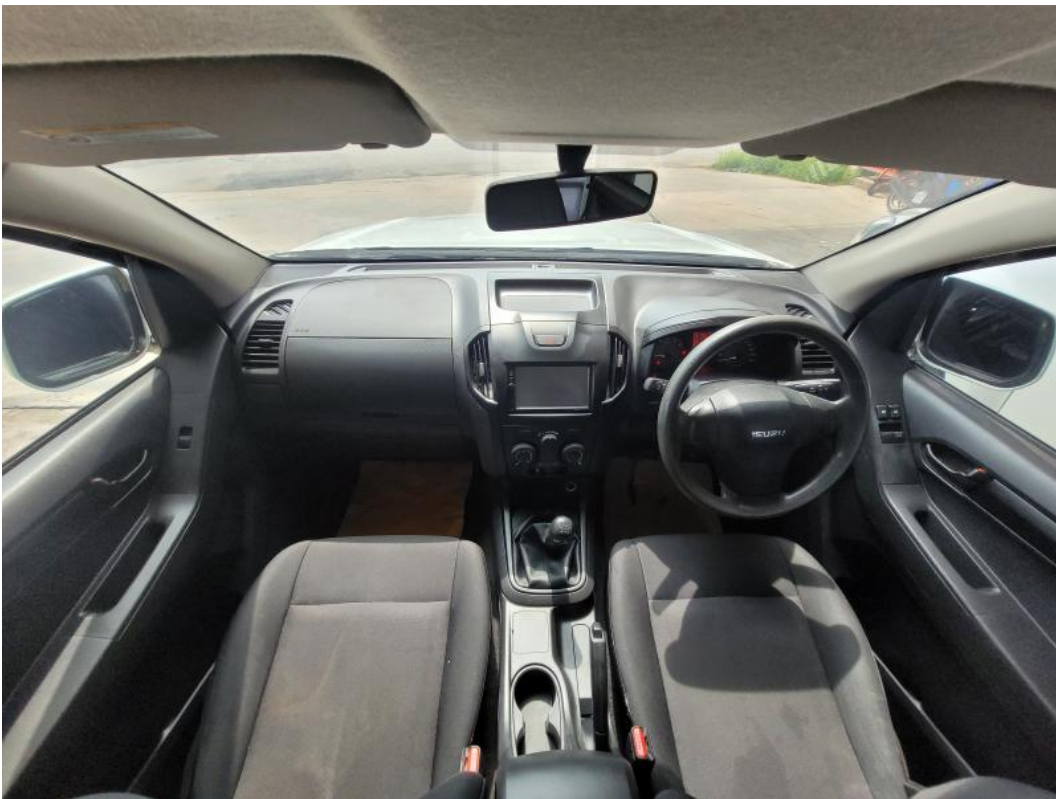
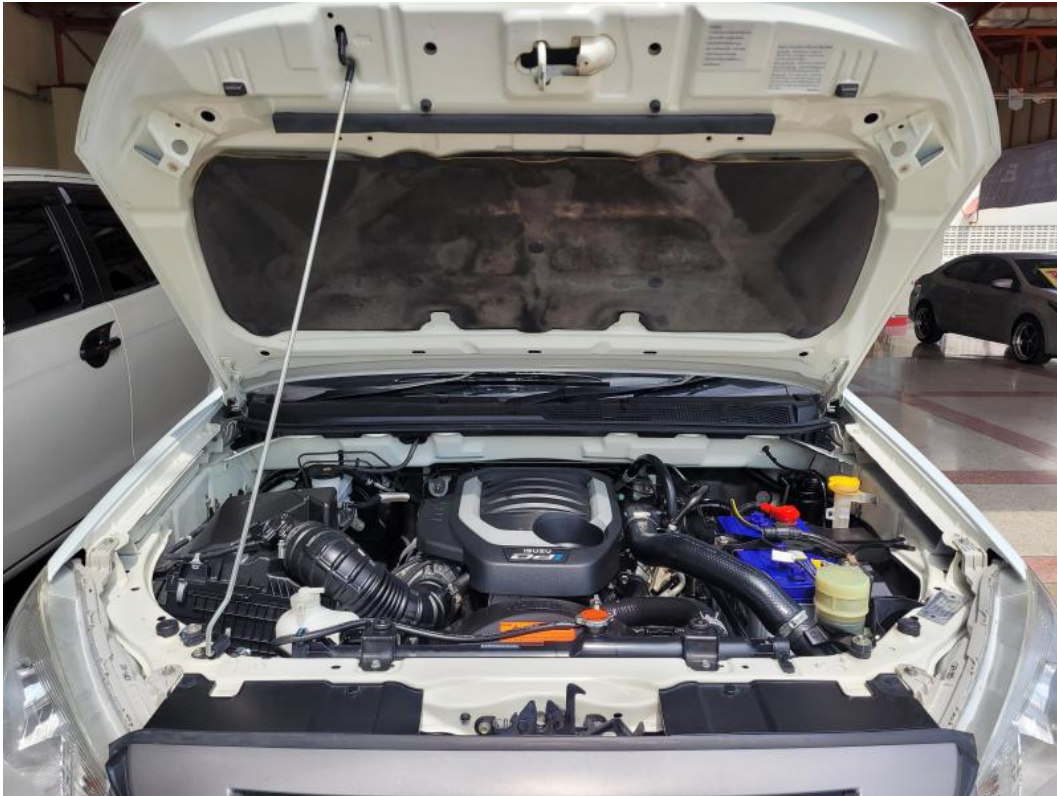
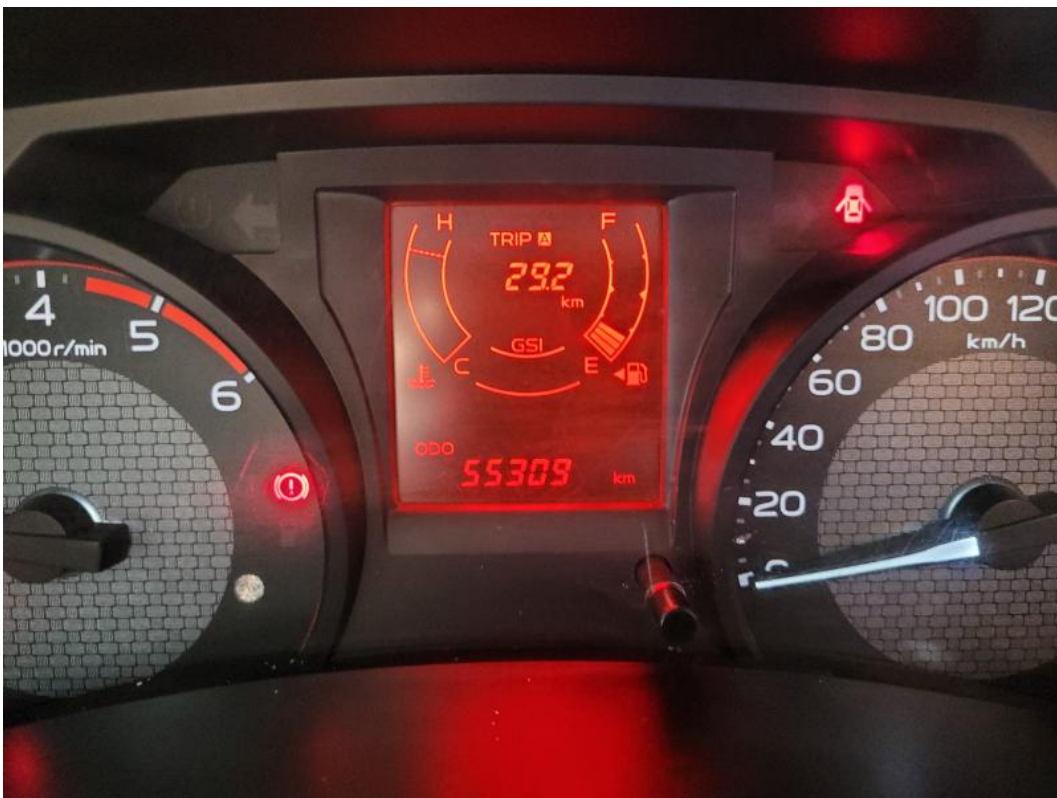
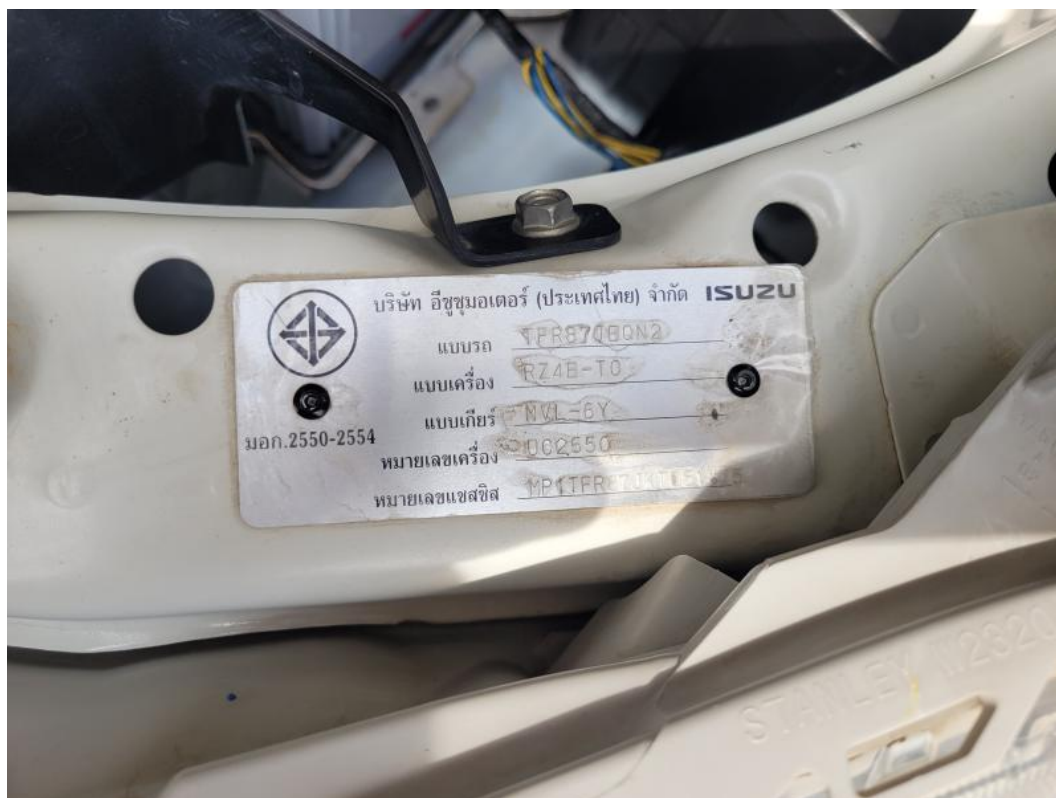
รางน้ำหลังค้ายับเล็กน้อย
 [บันทึก]
 แฉงหลังห้องโดยสาร บุป เล็ก

[หน้าต่าง]
 กระจกหน้ารถ หินกะเทาะ บางส่วน

[ภายใน]
 ผ้าหลังคา ใหม่ กลาง
 หัวเกียร์ รอยย่น/ถลอก มี
 แฉงพลาสติกอื่นๆ รอยขีดข่วน บางส่วน
 ผ้าหลังคา คราบ เล็กน้อย
