U-Car Grading Report

รุ่น	TOYOTA ALTIS 1.6G		
สี	Silver	หมายเลขทะเบียน (Plate number)	4กข5508
รุ่นปี	2015	เลขไมล์	99,923กม.
แบบ	เลขตัวถัง	MR053REH104527881

เครื่องยนต์	สภาพดี
วันที่ตรวจสอบ	2020/8/28
สาขา	ASAP
ที่อยู่

วันที่ตรวจสอบ	28 สิงหาคม 2563	วันที่ตรวจสอบอีกครั้ง	
---------------	-----------------	-----------------------	--

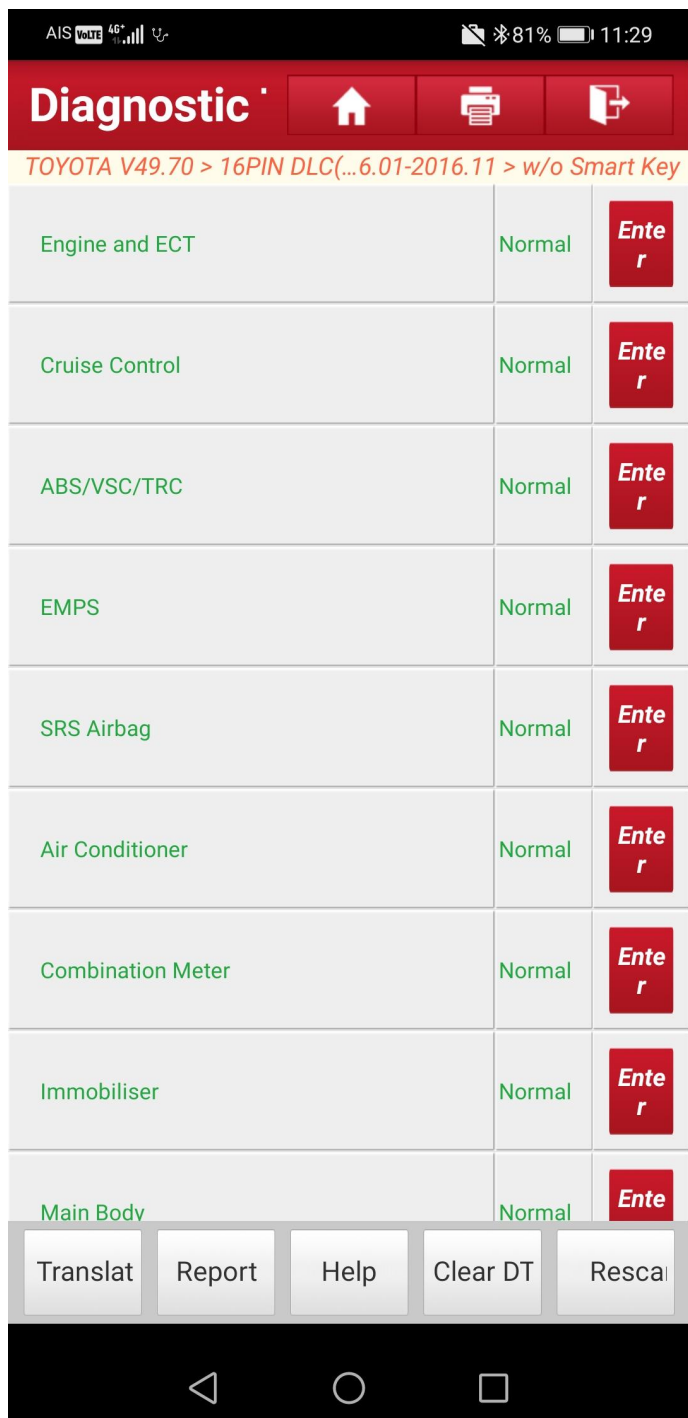
System	Status	Action
Engine and ECT	Normal	Enter
Cruise Control	Normal	Enter
ABS/VSC/TRC	Normal	Enter
EMPS	Normal	Enter
SRS Airbag	Normal	Enter
Air Conditioner	Normal	Enter
Combination Meter	Normal	Enter
Immobiliser	Normal	Enter
Main Body	Normal	Enter
