U-Car Grading Report

รายงานผลการตรวจเช็คสภาพรถยนต์
ภายใต้การดูแลของสมาคมการประเมินสภาพรถยนต์ประเทศไทย

รุ่น	HONDA CIVIC 1.5 TURBO		
สี	White	หมายเลขทะเบียน (Plate number)	ขค9075
รุ่นปี	2018	เลขไมล์	28,479กม.
แบบ	เลขตัวถัง	MRHFK4820JT100220

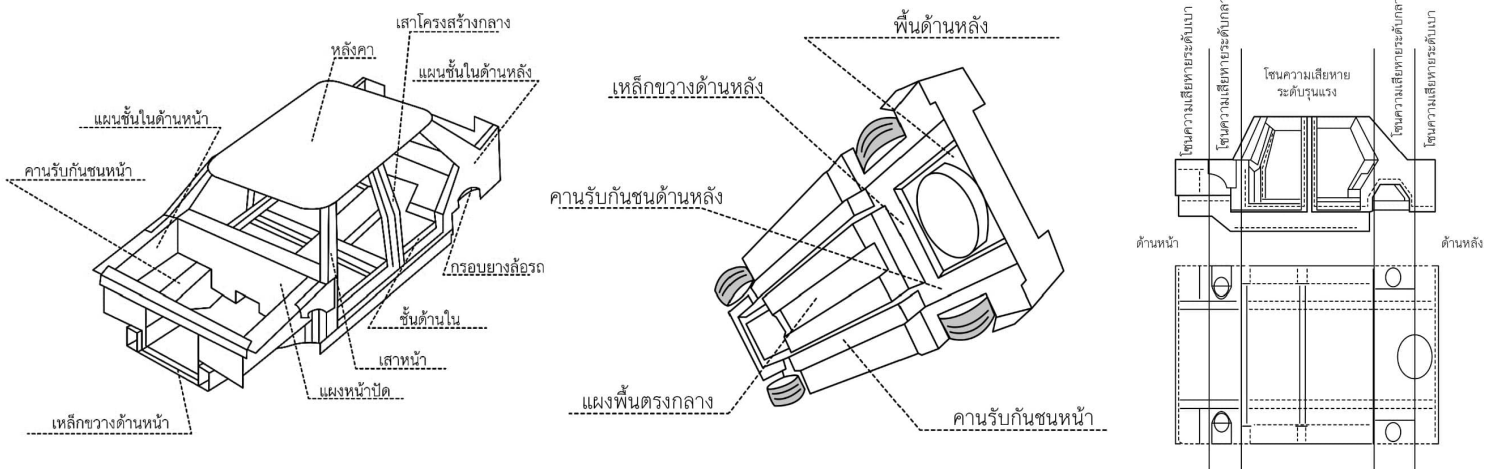
การวินิจฉัย CP 1

Mobile application interface showing two side-by-side screenshots of a 'Health Report' for a Honda V47.30. The left screenshot shows a fault code for the PGM-FI/Diesel(Engine System), while the right screenshot shows 'No Fault Code' for all systems.

System Name	State	System Name	State
PGM-FI/Diesel(Engine System)	Find Fault Code 2	PGM-FI/Diesel(Engine System)	No Fault Code
AT(Automatic Transmission)	No Fault Code	AT(Automatic Transmission)	No Fault Code
ABS(Anti-Lock Braking System)	No Fault Code	ABS(Anti-Lock Braking System)	No Fault Code
SRS(Supplemental Inflatable Restraint System)	No Fault Code	SRS(Supplemental Inflatable Restraint System)	No Fault Code
EPS(Electric Power Steering)	No Fault Code	EPS(Electric Power Steering)	No Fault Code
Gauge System	No Fault Code	Gauge System	No Fault Code
BCM(Body Electrical System)	No Fault Code	BCM(Body Electrical System)	No Fault Code
