U-Car Grading Report

U-car Grading Report

รุ่น	MINI COOPER S COUNTRYMAN 1.6		
สี	White	หมายเลขทะเบียน (Plate number)	ขง6497
รุ่นปี	2011	เลขไมล์	102,670กม.
แบบ	เลขตัวถัง	WMWZC520X0WK27425

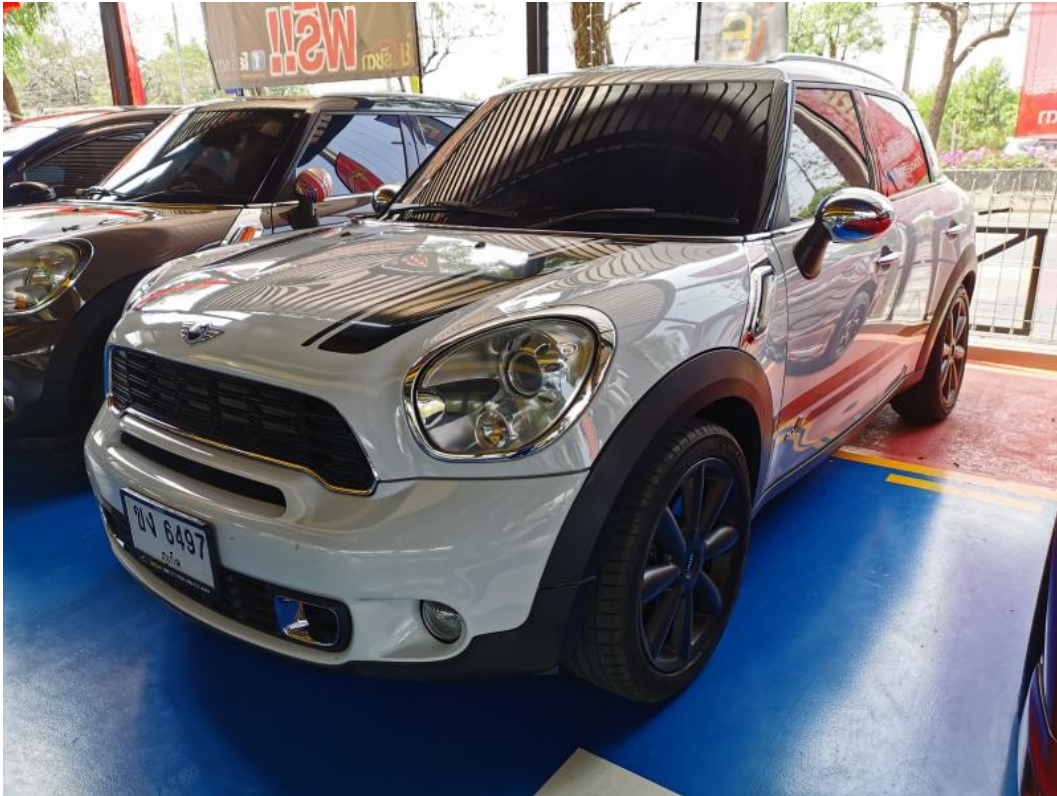
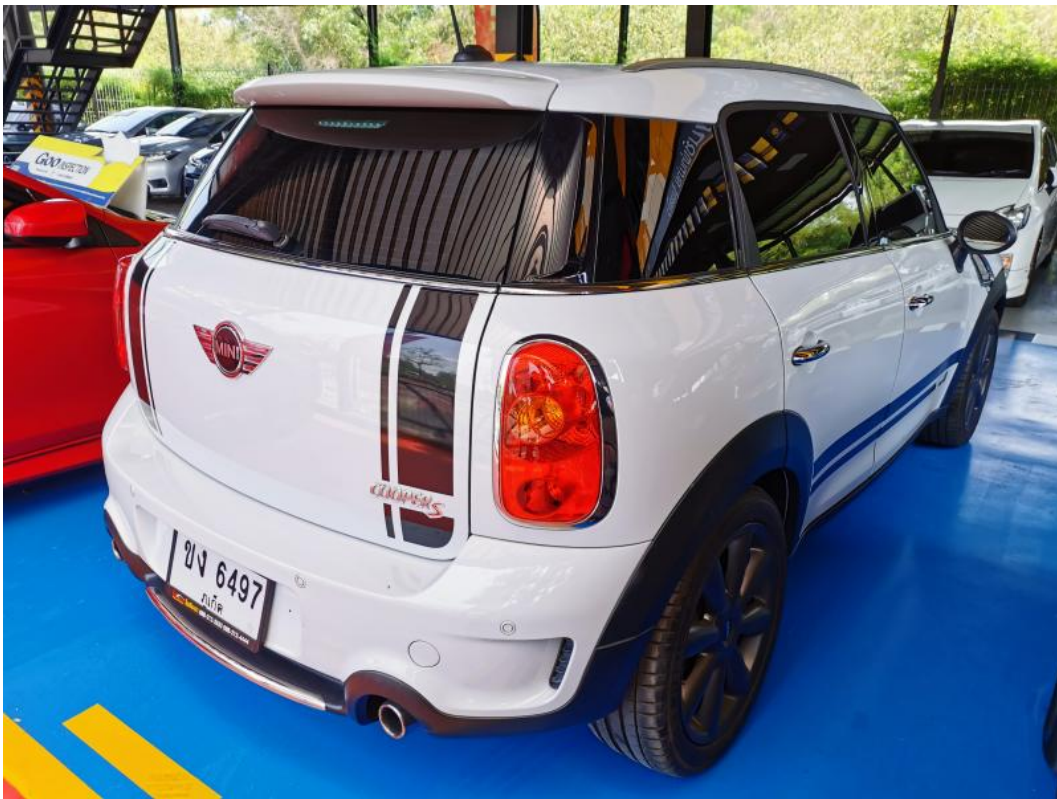
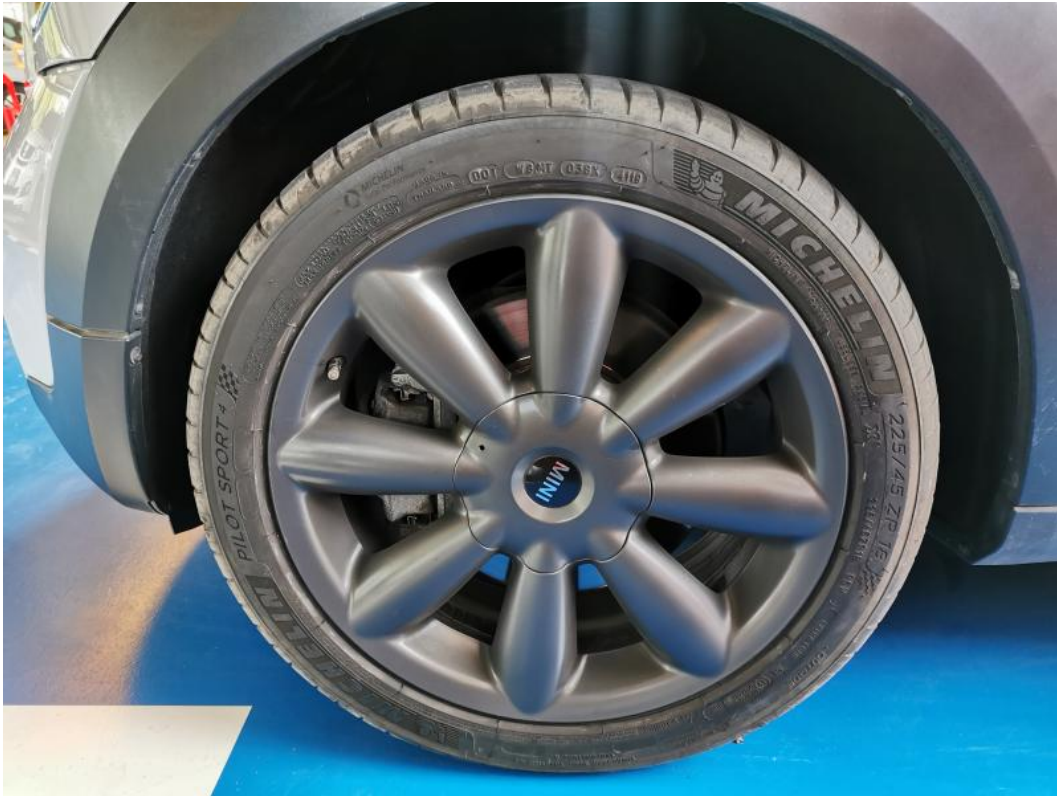
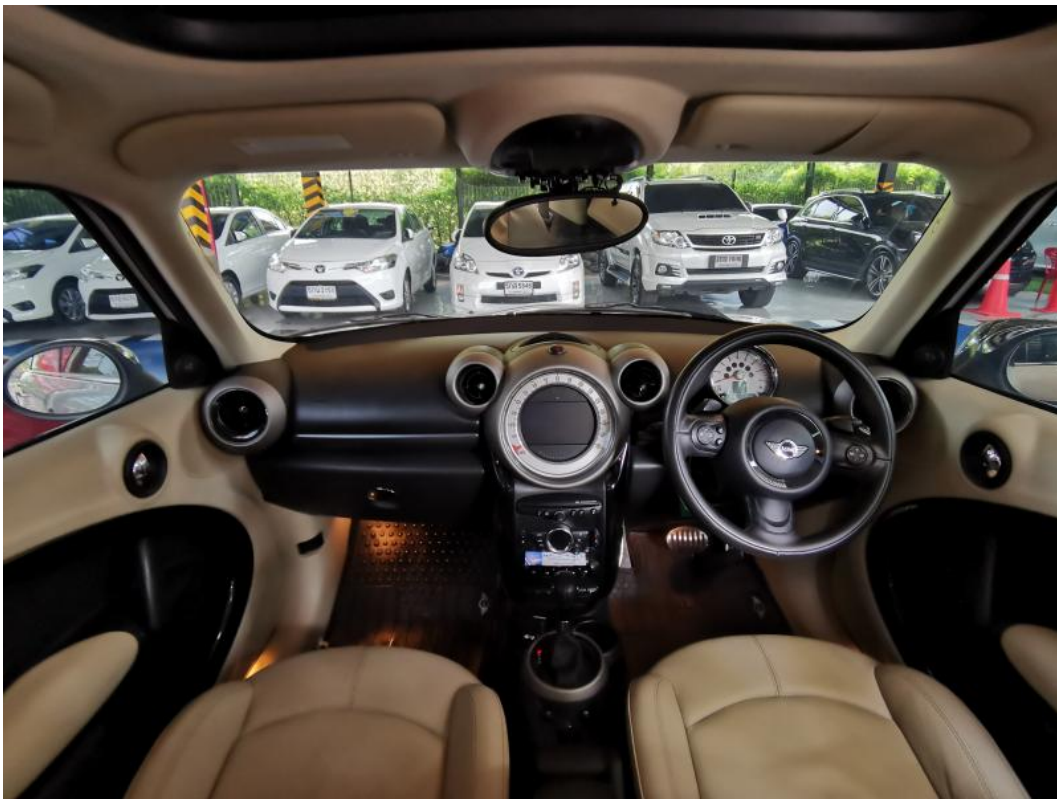
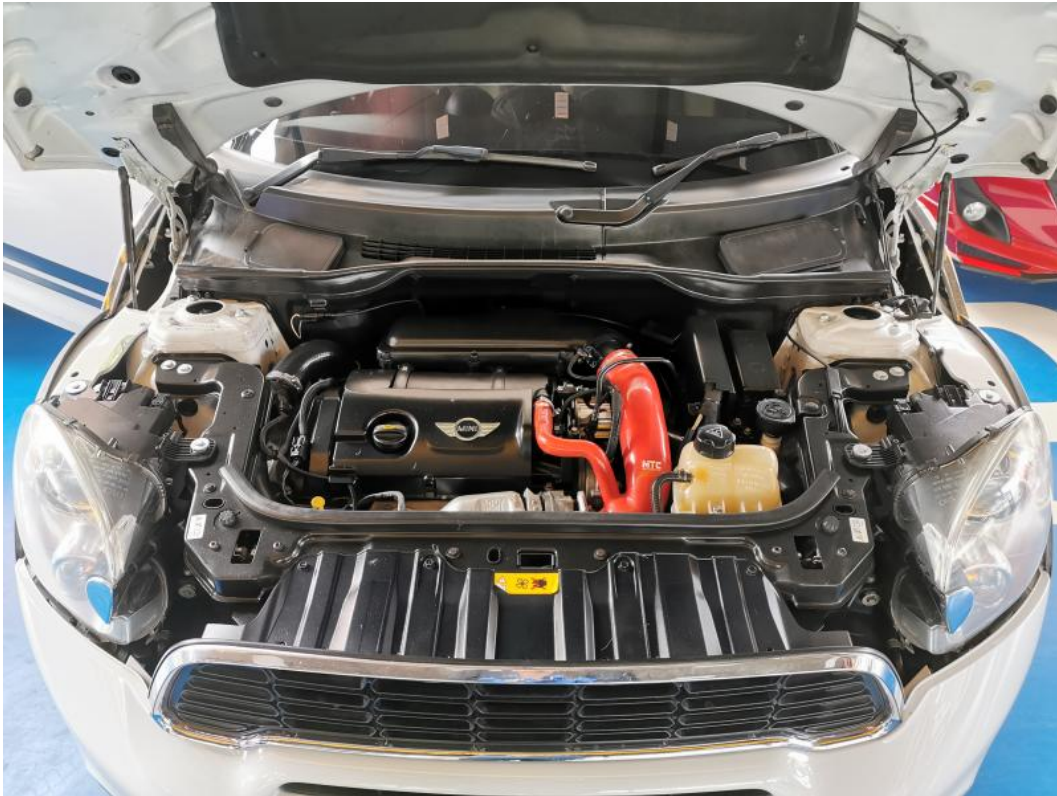
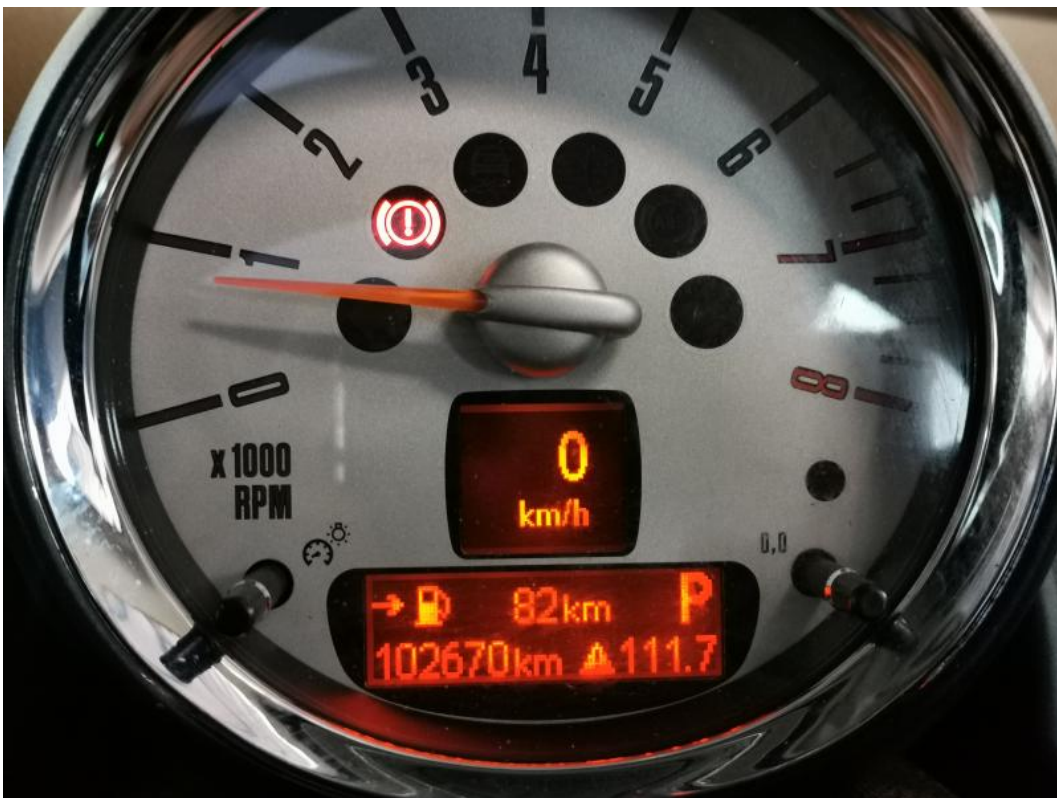
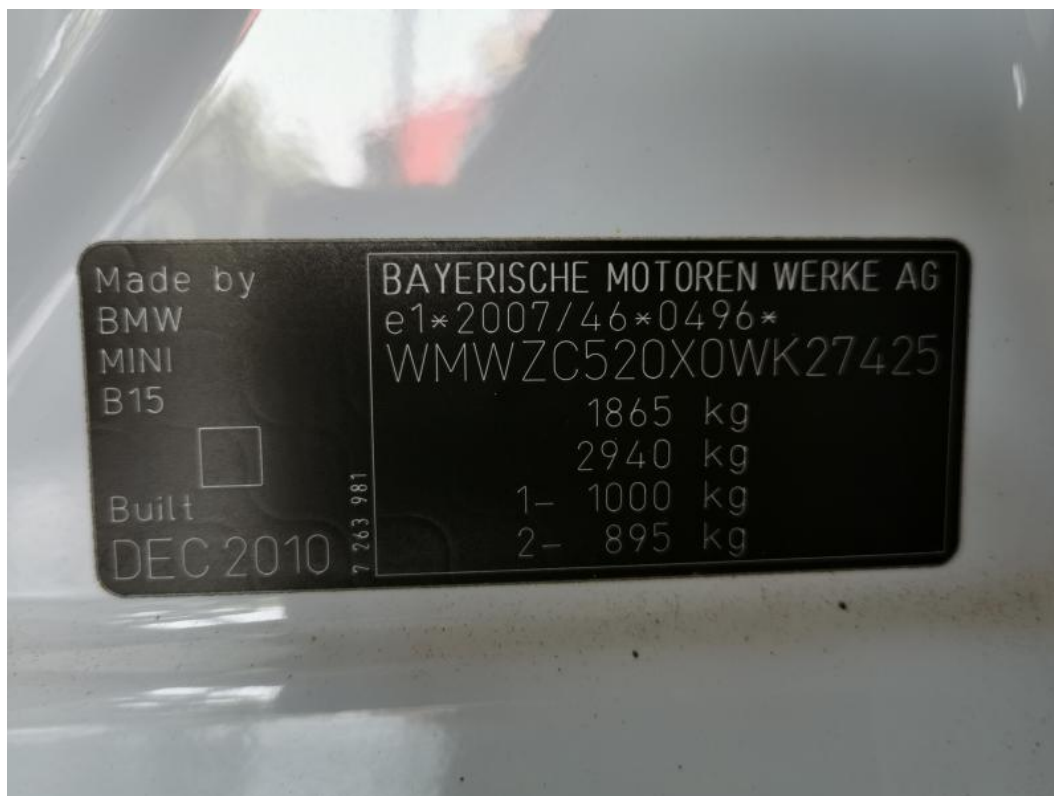
การวินิจฉัย CP 1

System Name	State	System Name	State
CAS (Car Access System - CAS/FEM/BDC)	No Fault Code	AMP (Amplifier)	No Fault Code
ECM (Engine Control Module - DME/DDE)	No Fault Code	SHD (Sliding/Tilting Sunroof)	No Fault Code
TCM (Transmission Control Module - EGS/DKG/SMG)	No Fault Code	IC (Instrument Cluster - INSTR)	No Fault Code
ABS (Anti-Lock Braking System - DSC)	No Fault Code	CD-GW/M-ASK-GW (Control Display (Gateway) - CIC-GW/CCC-GW/CHAMP-GW/RAD2-GW)	No Fault Code
EPS (Electronic Power Steering)	No Fault Code	CD (Control Display - CIC/CCC-BO/CHAMP-BO/M-ASK-BO/RAD/RAD2-BO)	No Fault Code
SGM-ZGM (Safety And Gateway Module (ZGM) - JBE/JBE2/JBBF/KGM)	No Fault Code	PDC (Park Distance Control)	No Fault Code
SRS (Supplemental Inflatable Restraint System - AIRBAG/SGM-SIM)	No Fault Code	CON (Controller)	No Fault Code
SZL (Switch Center, Steering Column)	No Fault Code	AHM (Trailer Module)	No Fault Code
CA (Comfort Access)	No Fault Code	FRM (Footwell Module)	No Fault Code

TCU (Telematic Control Unit - TEL/ULF/ULF-SBX)	No Fault Code	CID (Central Information Display)	No Fault Code
