U-Car Grading Report

รายงานผลการตรวจเช็คสภาพรถยนต์
ภายใต้การดูแลของสมาคมการประเมินสภาพรถยนต์ประเทศไทย

รุ่น	TOYOTA HILUX		
สี	White		
รุ่นปี	2016	เลขไมล์	88,966กม.
แบบ	เลขตัวถัง	MR0JB8CC701816265

ภายนอก	★★★★★
ภายใน	★★★★★
โครงสร้าง	สภาพดีเยี่ยม
เครื่องยนต์	สภาพดี
วันที่ตรวจสอบ	2018/11/28
สาขา	Siam Bis Cars Co.,Ltd.
ที่อยู่

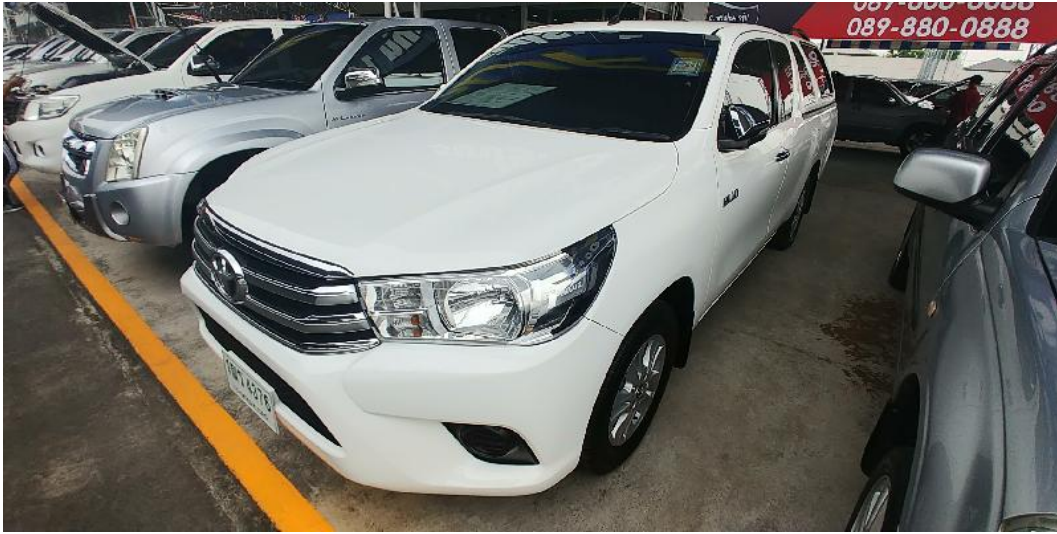
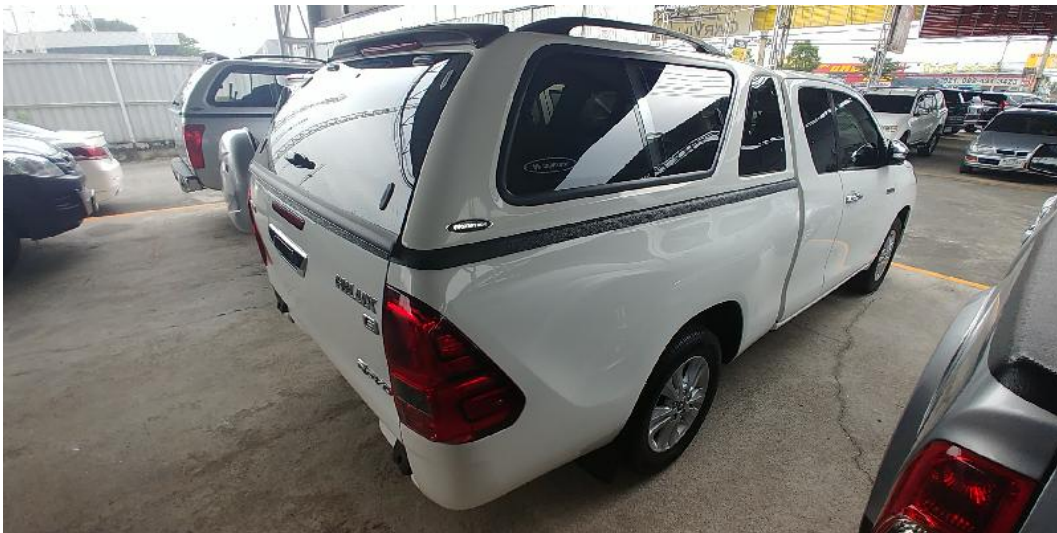
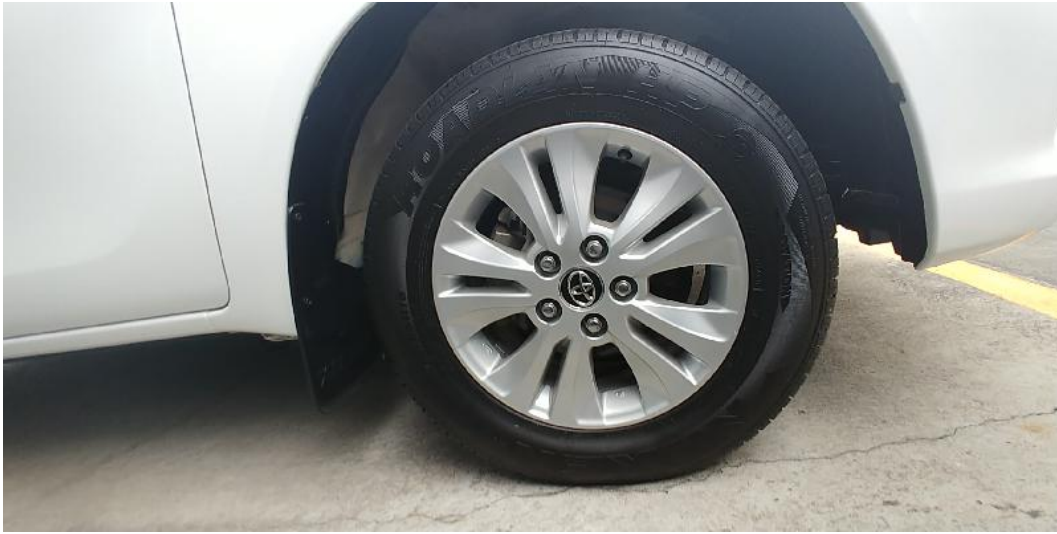
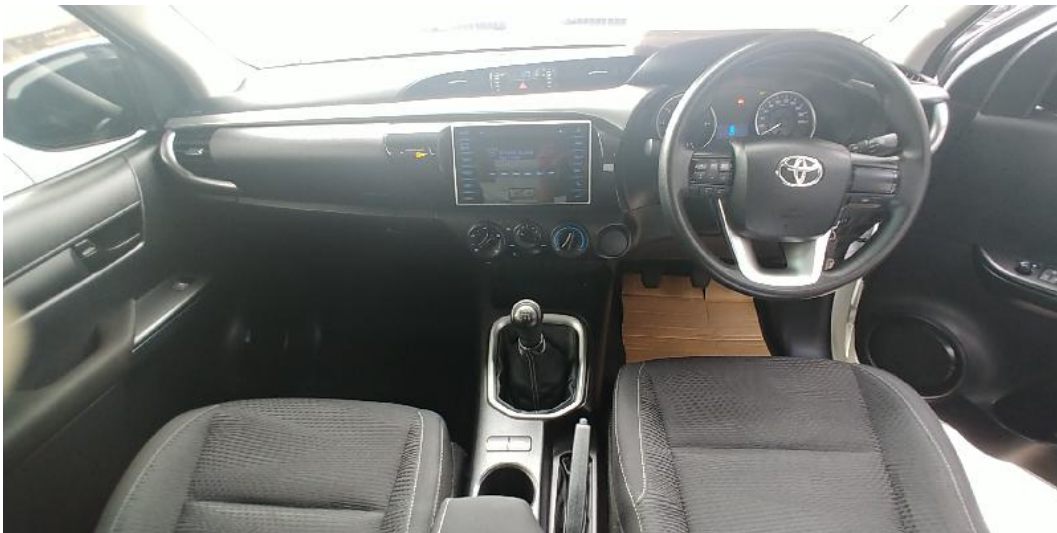
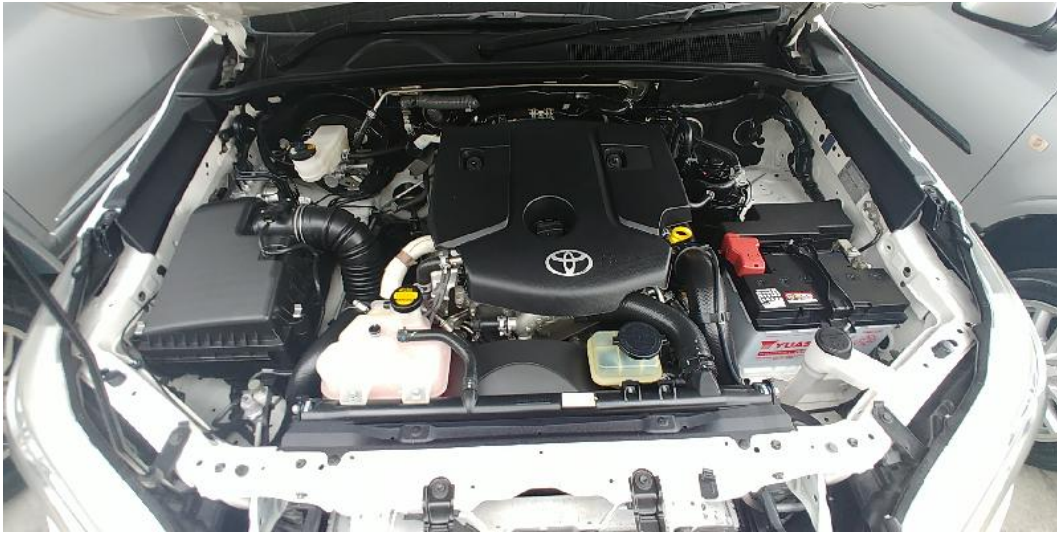
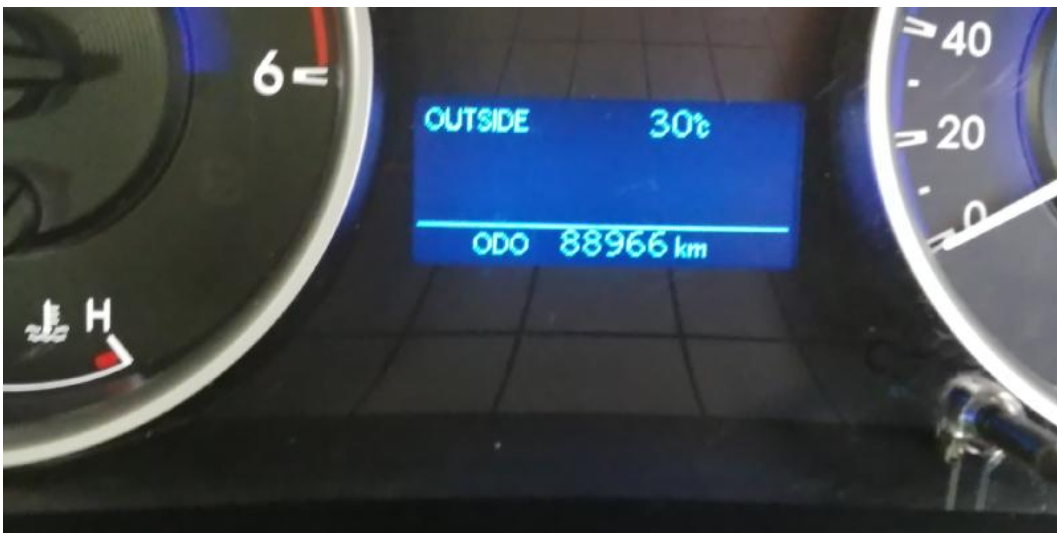
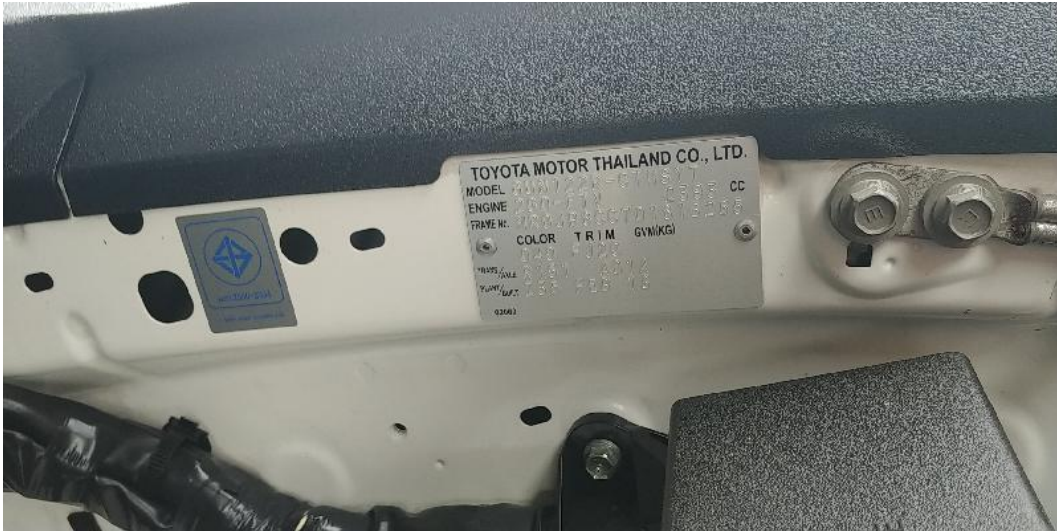
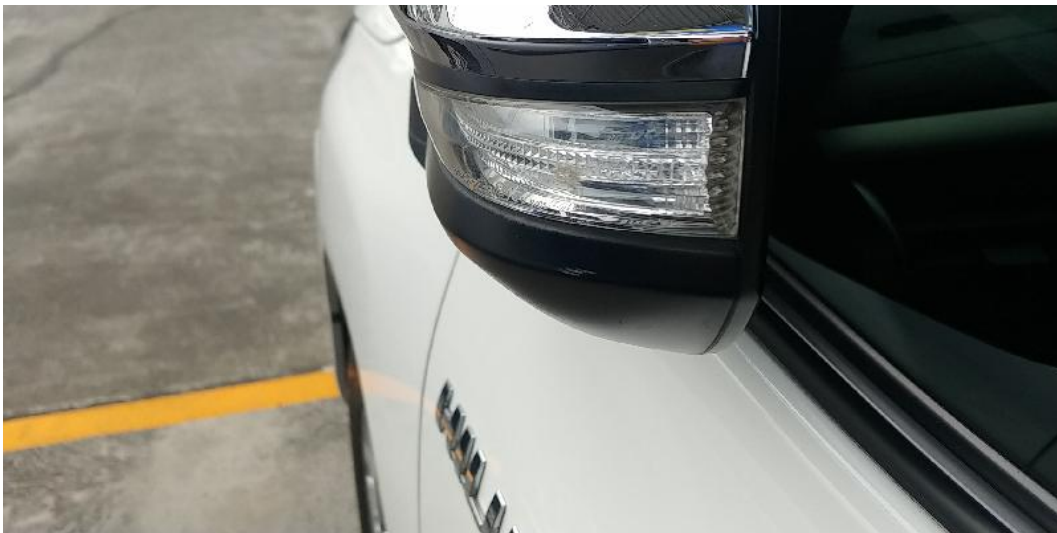
เล็กมาก	มีขนาดเล็กกว่าเหรียญสิบ	เล็ก	มีขนาดเล็กกว่าการ์ด	ปานกลาง	มีขนาดเล็กกว่ากระดาษA4	ใหญ่	มีขนาดใหญ่กว่ากระดาษA4	จำนวนน้อย	5-6แห่ง	จำนวนมาก	มากกว่า7แห่ง								
Front left fender ★★★★★	Bonnet / hood ★★★★★	Front bumper ★★★★★	Front right fender ★★★★★	Front left door ★★★★★	Front right door ★★★★★	Front left tire, alloy wheel, wheel cover ร่องยางระดับ 5 ★★★★★	Front right tire, alloy wheel, wheel cover ร่องยางระดับ 5 ★★★★★	Left side step / side spoiler ★★★★★	Right side step / side spoiler ★★★★★	Left back tire, alloy wheel, wheel cover ร่องยางระดับ 5 ★★★★★	Right front tire, alloy wheel, wheel cover ร่องยางระดับ 5 ★★★★★	Rear left door ★★★★★	Rear right door ★★★★★	Left wheel well (outer) ★★★★★	Right wheel well (outer) ★★★★★	Roof ★★★★★	Truck bed ★★★★★	Back rear spoiler Under spoiler ★★★★★	Back panel ★★★★★
Dashboard ★★★★★	Steering wheel ★★★★★	Front left seat ★★★★★	Front right seat ★★★★★	Front and back left door trim ★★★★★	Front and back right door trim ★★★★★	Console ★★★★★	Rear seat ★★★★★	Luggage room ★★★★★	<p>[บันทึก] whole of underneath ฟันสี มี กระดกข้างซ้าย ไฟมีรอยขีดข่วน บางส่วน</p> <p>[หน้าต่าง] กระดกหน้าต่าง ฟันกระเด็น บางส่วน</p>
