# U-Car Grading Report

รายงานผลการตรวจเช็คสภาพรถยนต์  
ภายใต้การดูแลของสมาคมการประเมินสภาพรถยนต์ประเทศญี่ปุ่น

| รุ่น | NISSAN ALMERA 1.2 | | |
| รุ่นปี | 2013 | เลขไมล์ | 387,193กม. |

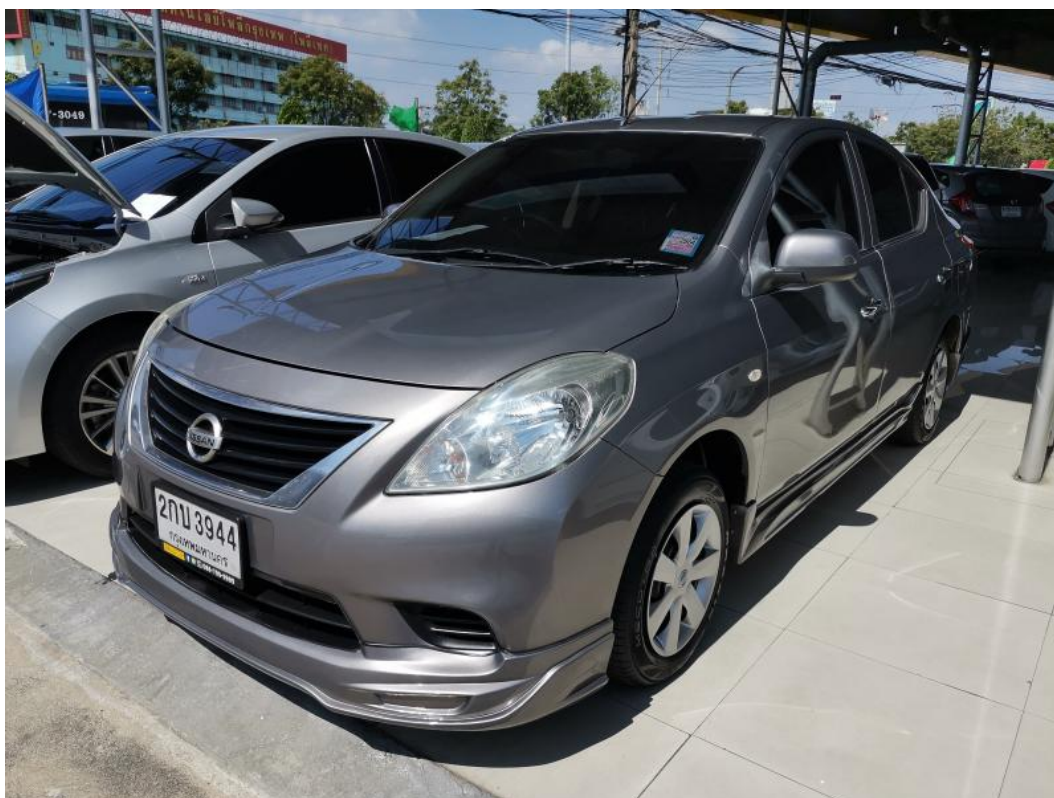
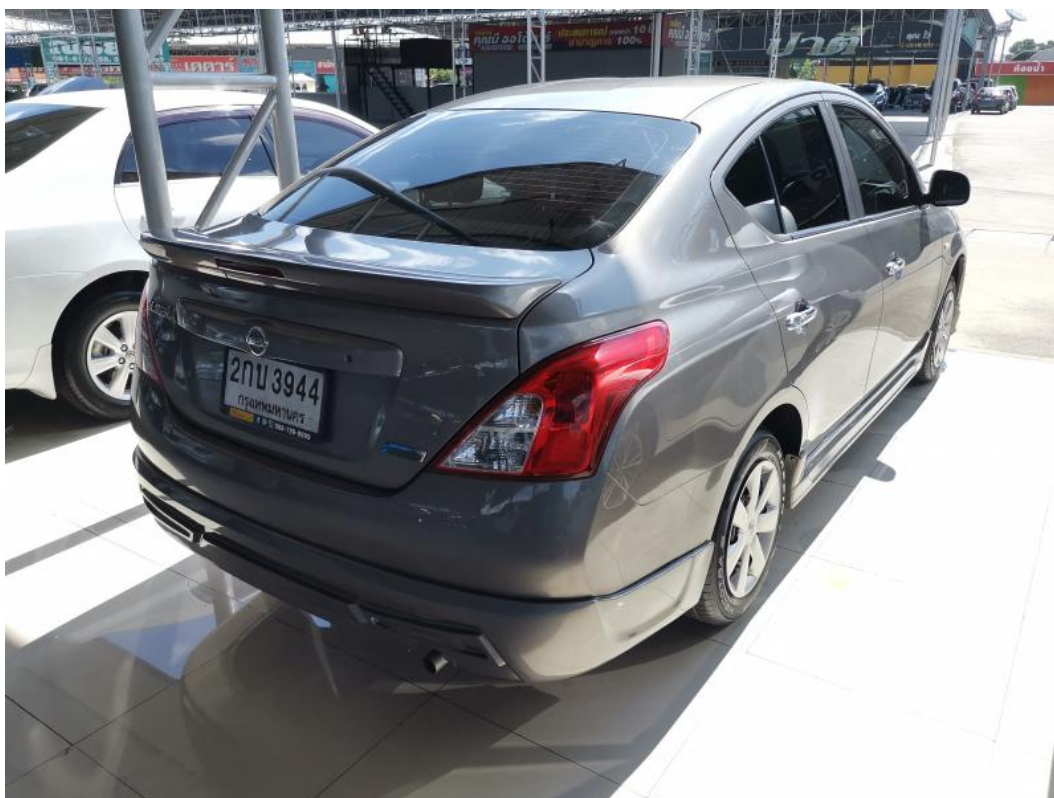
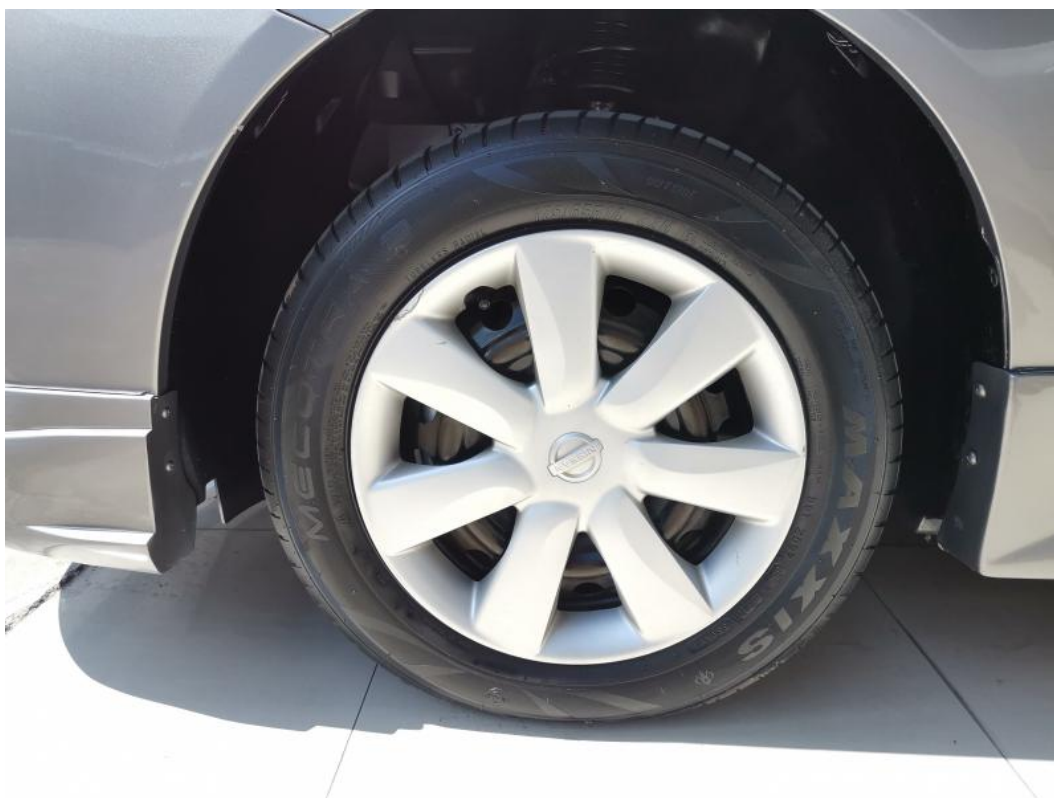
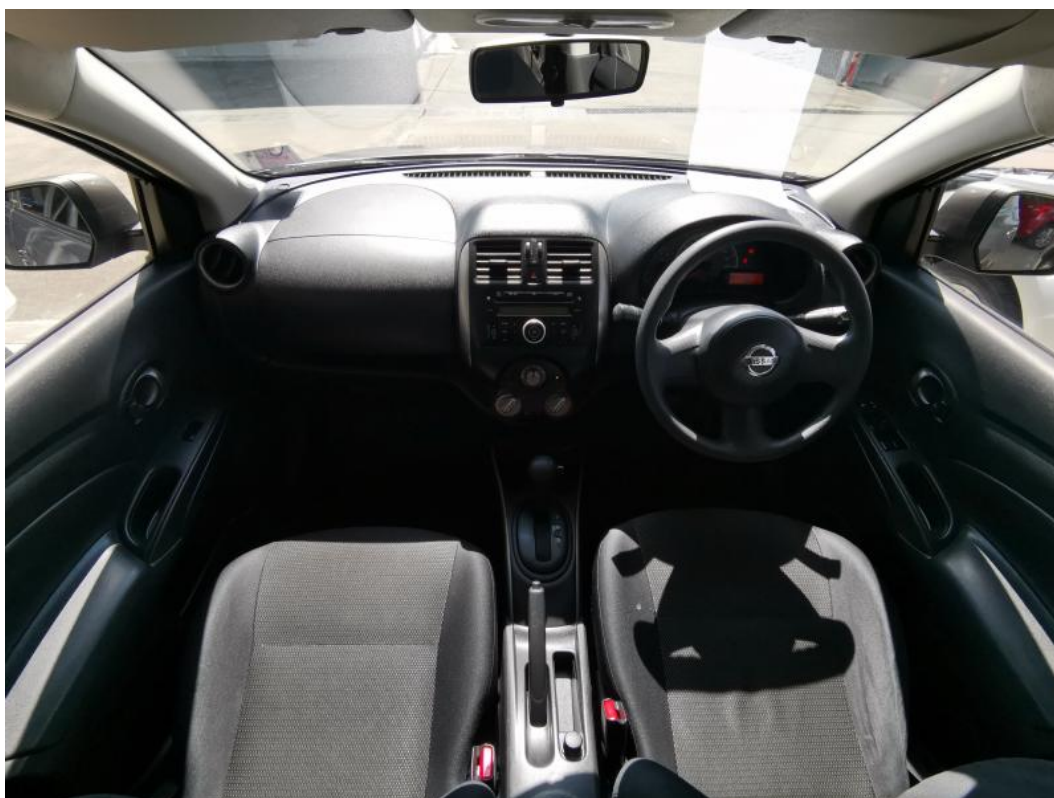
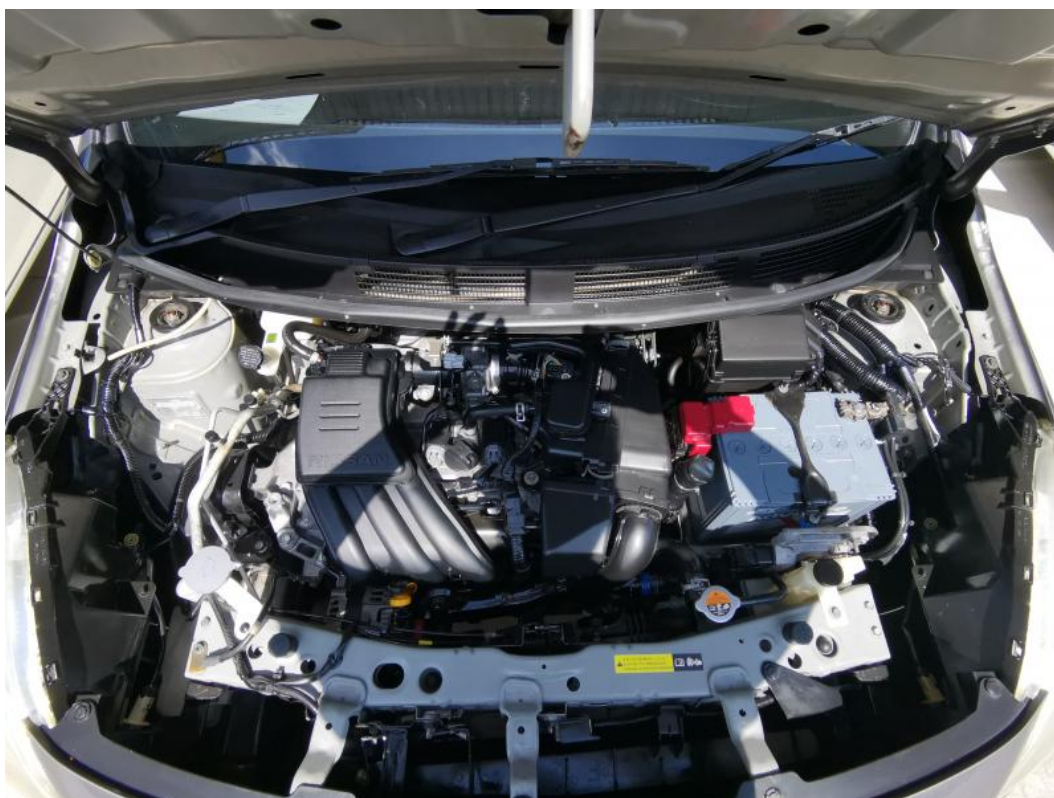
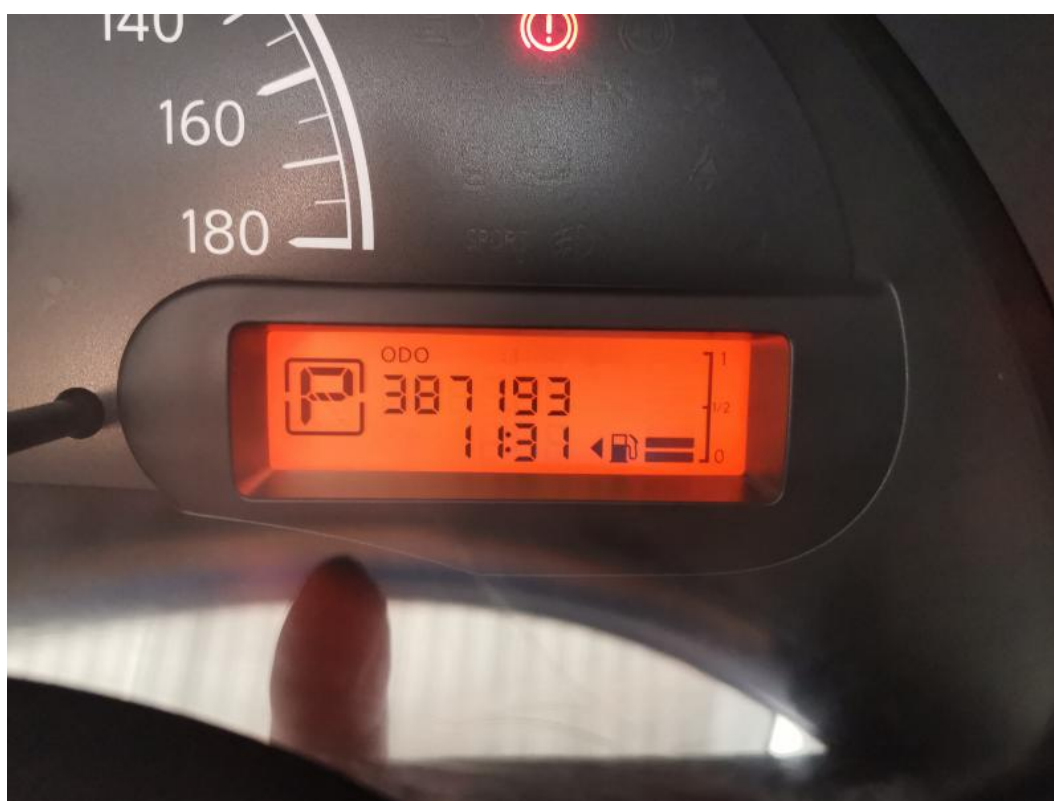
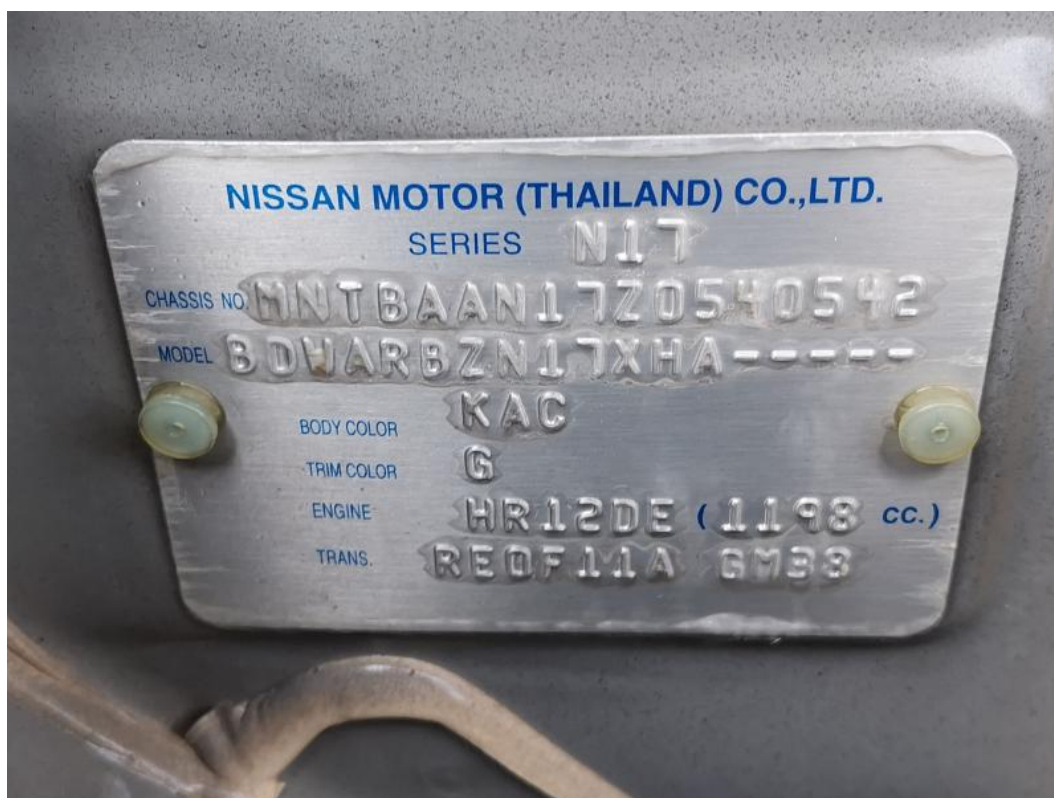
การวินิจฉัย CP 1

| Health Report | |
| NISSAN/INFINITI/GTR (NISSAN)...> As of 09/2011 > Health Report | |
| System Name | State |
| ECM (Engine Control Module) | No Fault Code |
| IC (Instrument cluster) | No Fault Code |
| BCM (Body Control Module) | No Fault Code |
| SRS (Supplemental Inflatable Restraint System) | No Fault Code |
| TCM (Transmission Control Module) | No Fault Code |
| EPS (Electronic Power Steering) | No Fault Code |
| IPDM E/R(Intelligent Power Distribution Mudule E/R) | No Fault Code |
