# U-Car Grading Report

# U-car Grading Report

รุ่น	MAZDA CX5 2.2		
สี	Grey		
รุ่นปี	2014	เลขไมล์	63,589กม.
แบบ	เลขตัวถัง	PP1KEB222EM002301

ภายนอก	★★★★★
ภายใน	★★★★☆
โครงสร้าง	สภาพดีเยี่ยม
เครื่องยนต์	สภาพดี
วันที่ตรวจสอบ	2019/5/14
สาขา	DDS carcenter
ที่อยู่

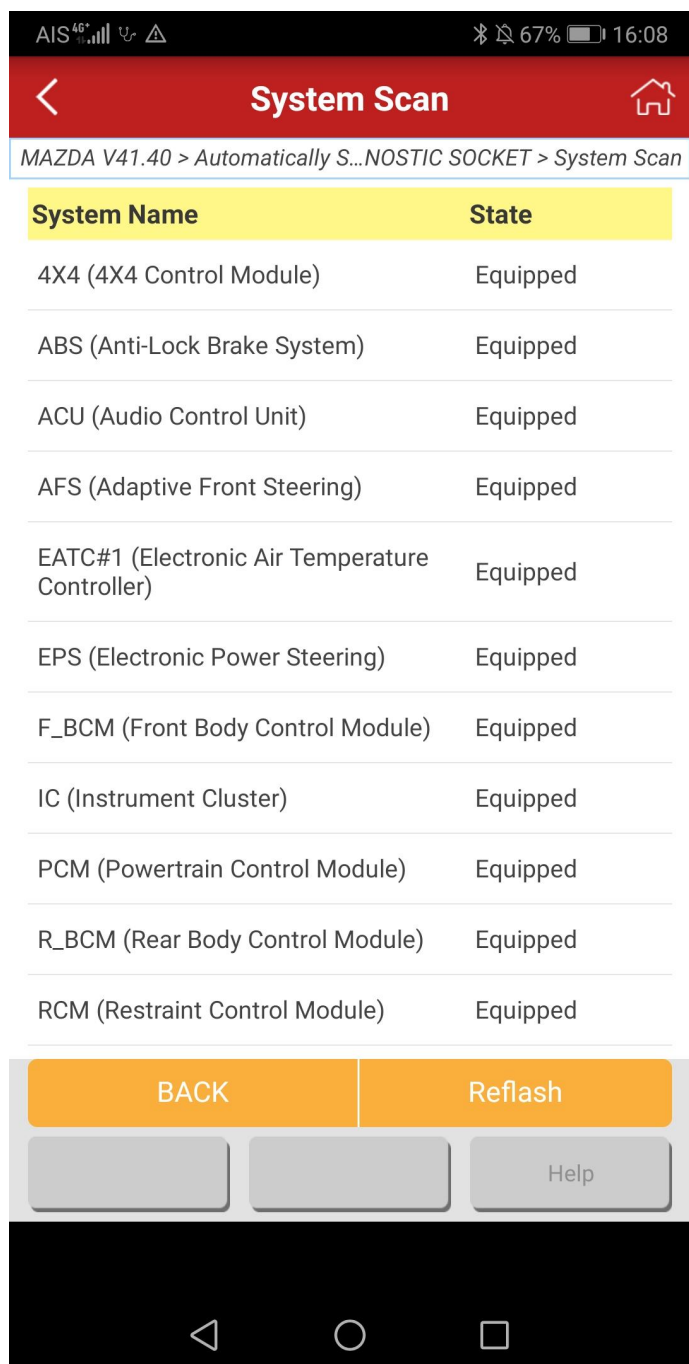
การวินิจฉัย CP 2

MAZDA V41.40 > Automatically S...NOSTIC SOCKET > System Scan

System Name	State
4X4 (4X4 Control Module)	Equipped
ABS (Anti-Lock Brake System)	Equipped
ACU (Audio Control Unit)	Equipped
AFS (Adaptive Front Steering)	Equipped
EATC#1 (Electronic Air Temperature Controller)	Equipped
EPS (Electronic Power Steering)	Equipped
F_BCM (Front Body Control Module)	Equipped
IC (Instrument Cluster)	Equipped
PCM (Powertrain Control Module)	Equipped
R_BCM (Rear Body Control Module)	Equipped
RCM (Restraint Control Module)	Equipped
