U-Car Grading Report

รายงานผลการตรวจเช็คสภาพรถยนต์
ภายใต้การดูแลของสมาคมการประเมินสภาพรถยนต์ประเทศไทย

รุ่น	MITSUBISHI TRIRON 2.4 GLS PLUS EXTENED CAB		
สี	Grey	หมายเลขทะเบียน (Plate number)	1ฒฝ7148
รุ่นปี	2016	เลขไมล์	99,582กม.
แบบ	เลขตัวถัง	MMTCJJK10GH013712

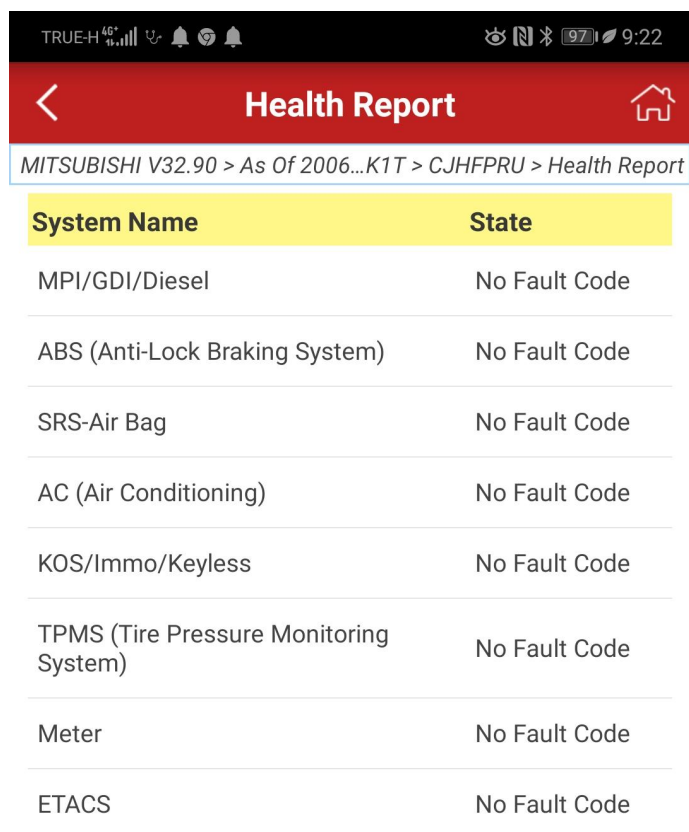
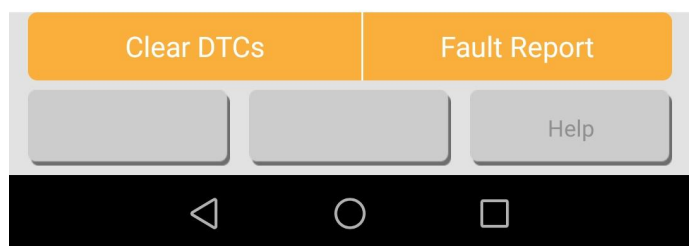
Health Report

System Name	State
MPI/GDI/Diesel	No Fault Code
ABS (Anti-Lock Braking System)	No Fault Code
SRS-Air Bag	No Fault Code
AC (Air Conditioning)	No Fault Code
KOS/Immo/Keyless	No Fault Code
TPMS (Tire Pressure Monitoring System)	No Fault Code
Meter	No Fault Code
ETACS	No Fault Code
