# U-Car Grading Report

รายงานผลการตรวจเช็คสภาพรถยนต์  
ภายใต้การดูแลของสมาคมการประเมินสภาพรถยนต์ประเทศญี่ปุ่น

| รุ่น | NISSAN TEANA | | |
| รุ่นปี | 2009 | เลขไมล์ | 57,278กม. |

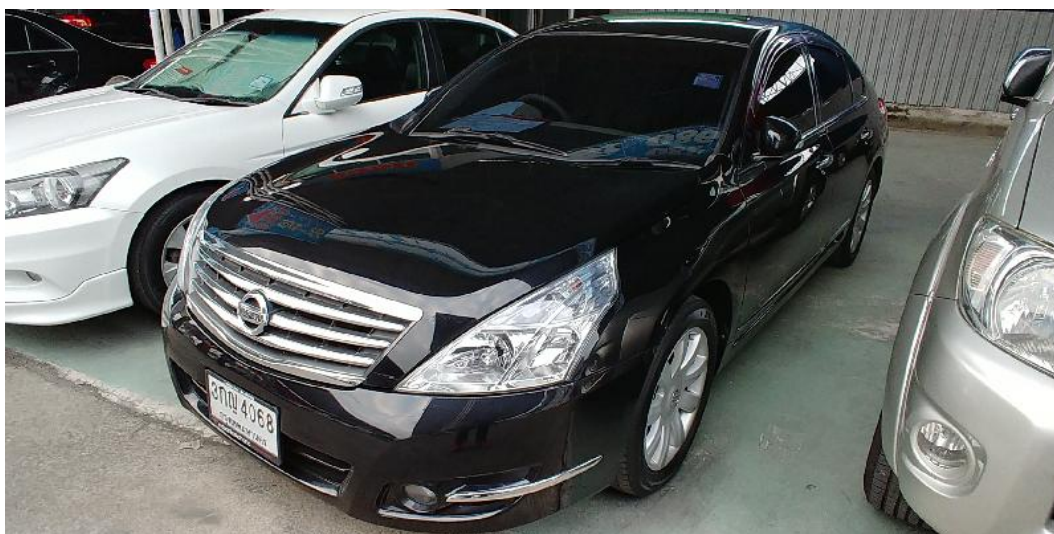
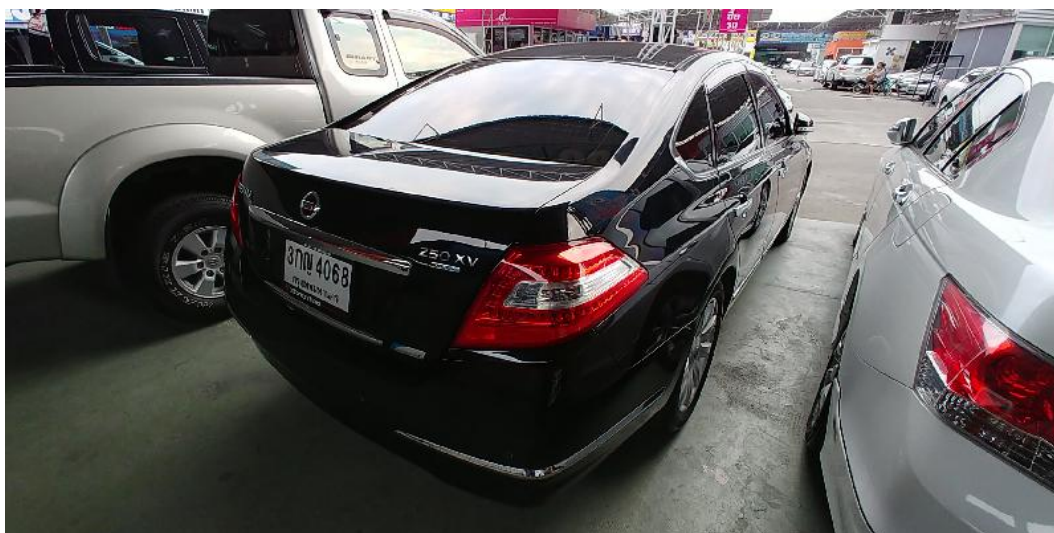
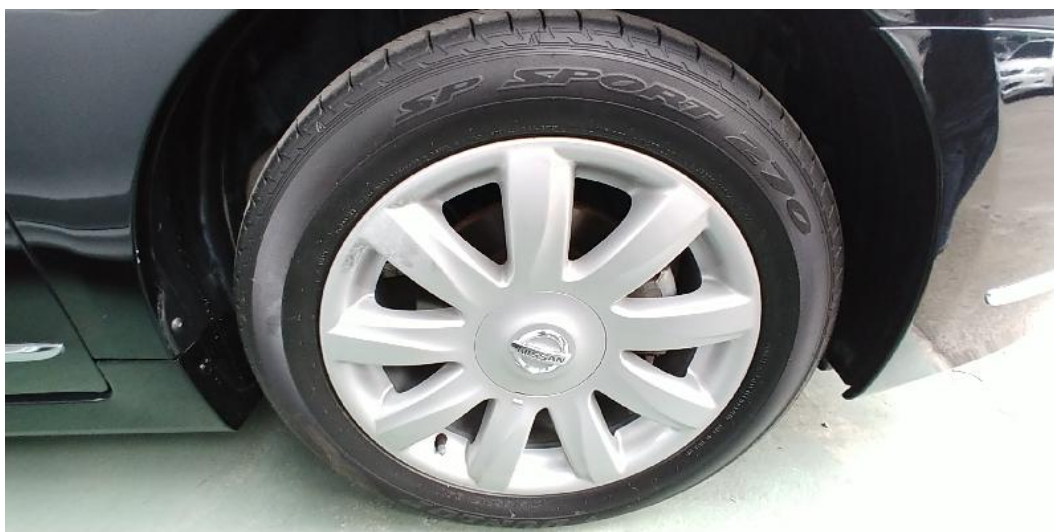
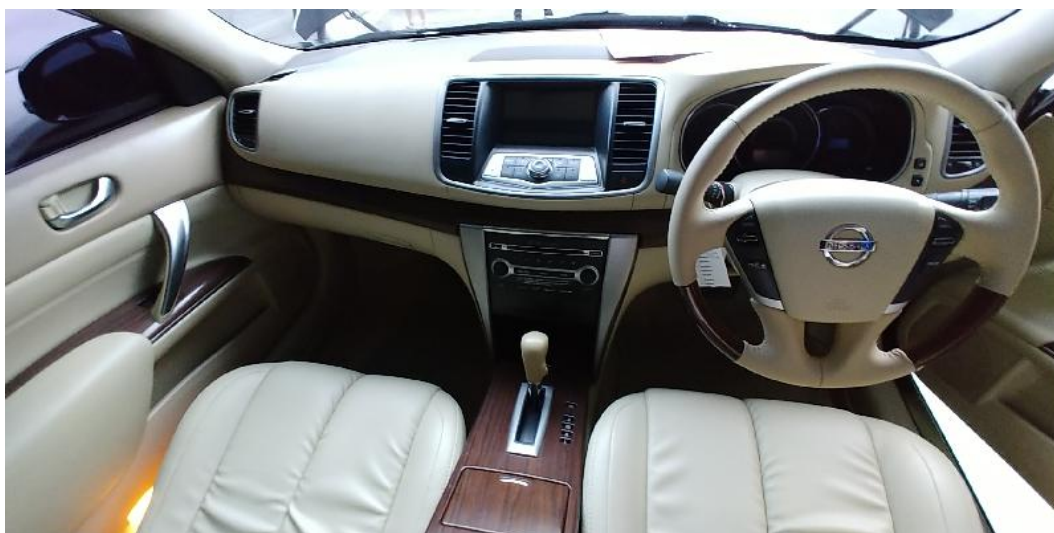
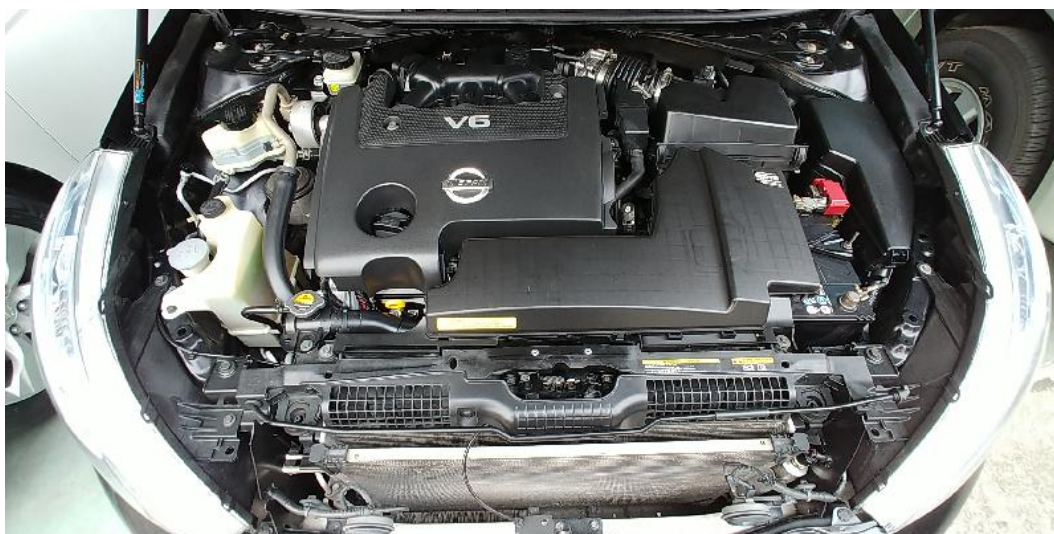
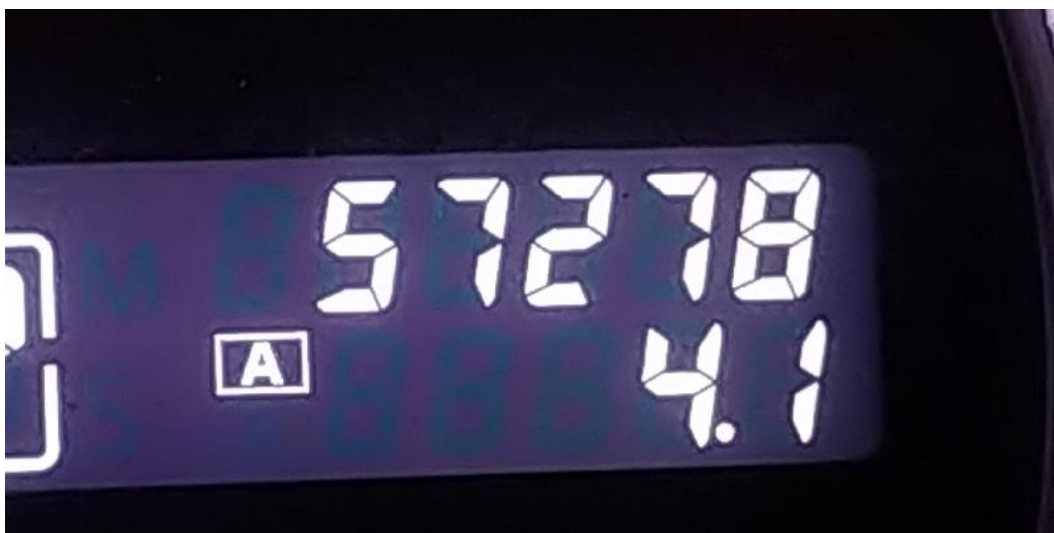
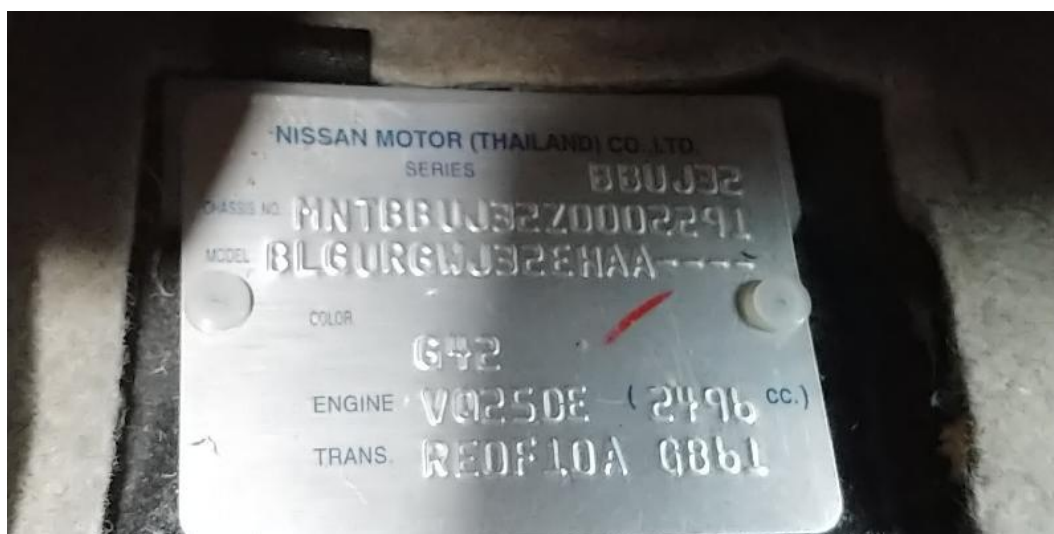
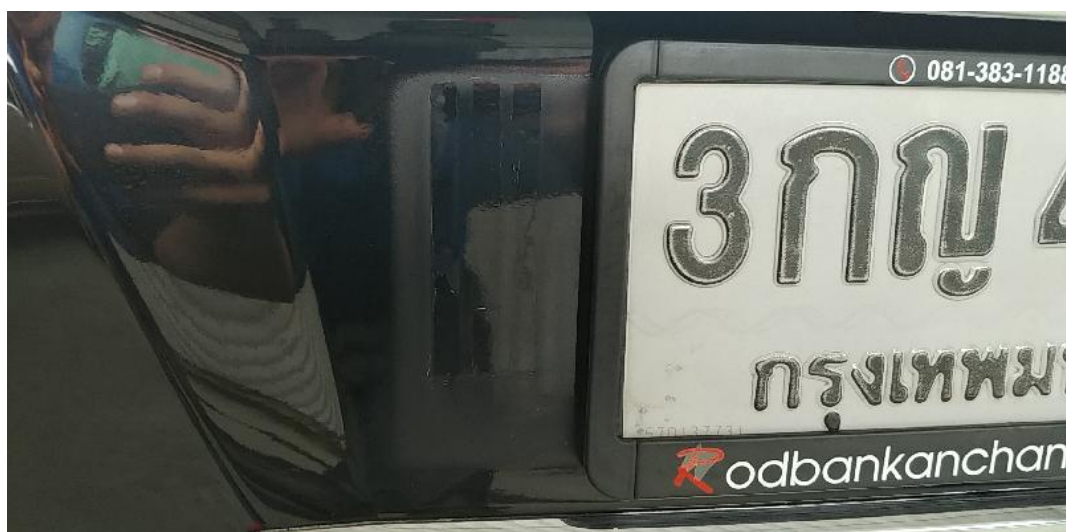
| System Scan | | Fault Report | |
| NISSAN V44.01 > The Vehicle With 16...> Automatically Search > System Scan | | NISSAN V44.01 > The Vehicle With 16PI...Scan > ECM (Engine Control Module) | |
| ECM (Engine Control Module) | Equipped | ECM (Engine Control Module) | No dtc |
