U-Car Grading Report

U-car Grading Report

รุ่น	TOYOTA HILUX REVO 2.8 SINGLE CAB 4X4		
สี	White	หมายเลขทะเบียน (Plate number)	ฝท7340
รุ่นปี	2016	เลขไมล์	71,627กม.
แบบ	เลขตัวถัง	MR0FA8CB700294405

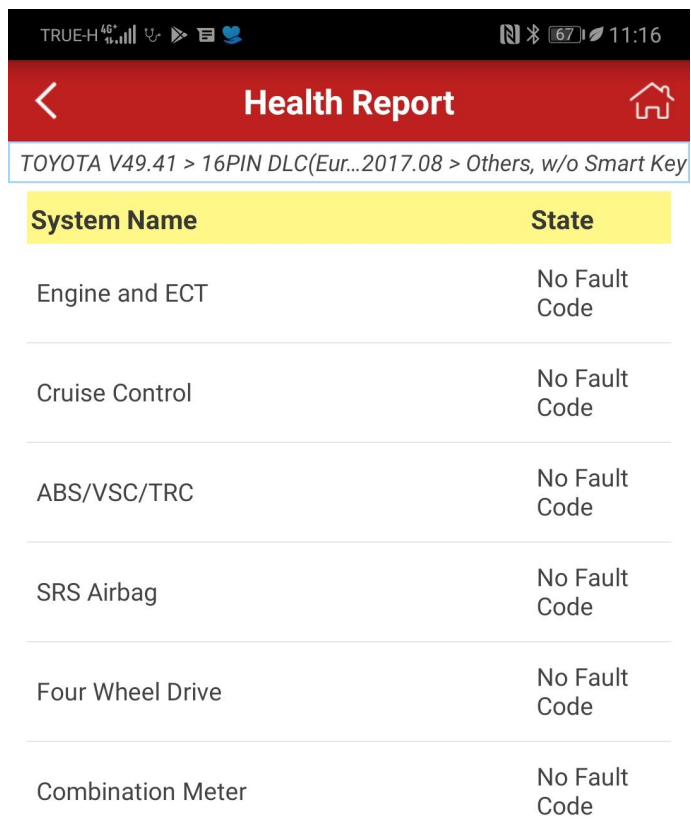
การวินิจฉัย CP 1

Health Report

TOYOTA V49.41 > 16PIN DLC(Eur...2017.08 > Others, w/o Smart Key

System Name	State
Engine and ECT	No Fault Code
Cruise Control	No Fault Code
ABS/VSC/TRC	No Fault Code
SRS Airbag	No Fault Code
Four Wheel Drive	No Fault Code
Combination Meter	No Fault Code
