# U-Car Grading Report

รายงานผลการตรวจเช็คสภาพรถยนต์  
ภายใต้การดูแลของสมาคมการประเมินสภาพรถยนต์ประเทศไทย

รุ่น	HONDA CIVIC 1.8		
สี	Black	หมายเลขทะเบียน (Plate number)	กท577
รุ่นปี	2016	เลขไมล์	48,007กม.
แบบ	เลขตัวถัง	MRHFC6630JT110183

เครื่องยนต์	สภาพดี
วันที่ตรวจสอบ	2019/7/2
สาขา	Muang chon used car
ที่อยู่

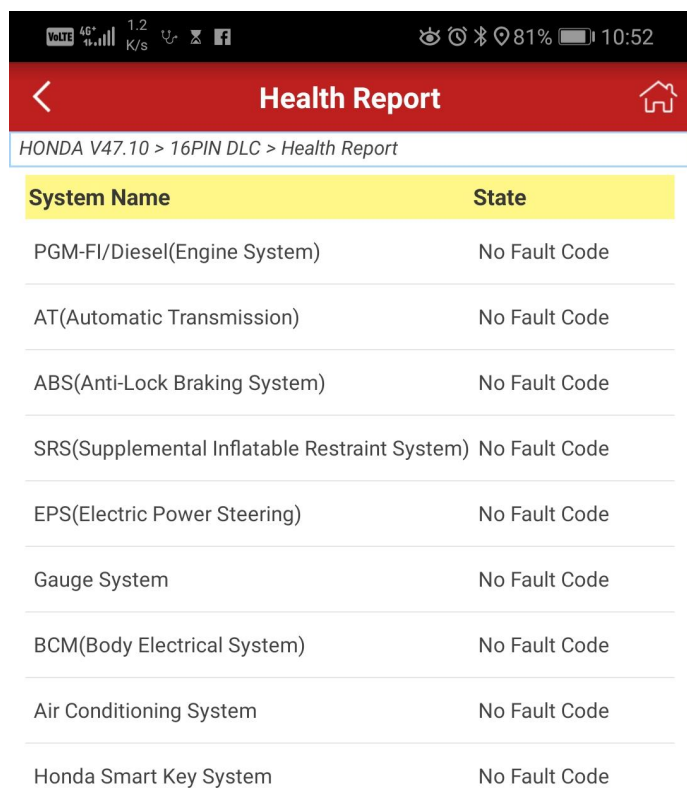
การวินิจฉัย CP 2

**Health Report**

HONDA V47.10 > 16PIN DLC > Health Report

System Name	State
PGM-FI/Diesel(Engine System)	No Fault Code
AT(Automatic Transmission)	No Fault Code
ABS(Anti-Lock Braking System)	No Fault Code
SRS(Supplemental Inflatable Restraint System)	No Fault Code
EPS(Electric Power Steering)	No Fault Code
Gauge System	No Fault Code
BCM(Body Electrical System)	No Fault Code
Air Conditioning System	No Fault Code
Honda Smart Key System	No Fault Code
