# U-Car Grading Report

# U-car Grading Report

| รุ่น | TOYOTA CHR 1.8 MID | | |
| รุ่นปี | 2018 | เลขไมล์ | 37,097กม. |

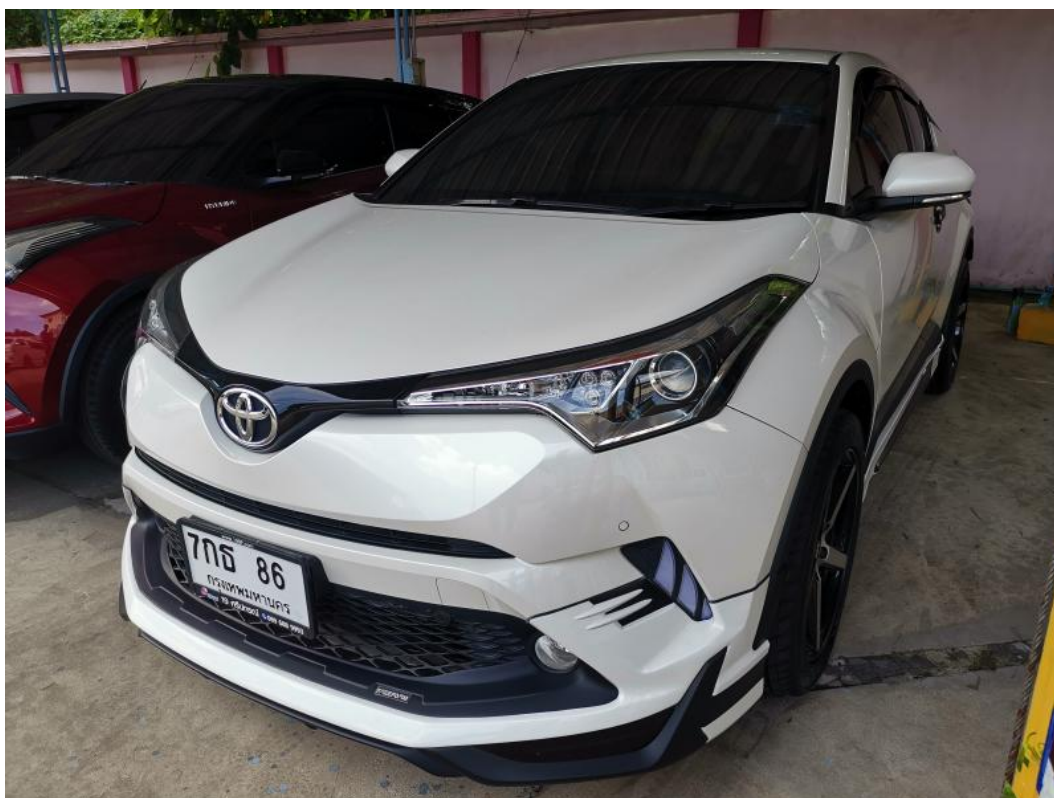
การวินิจฉัย CP 1

AIS VoLTE 4G+ 81% 13:48

< Health Report <

TOYOTA/LEXUS V49.53 > 16PIN...d Other) > ZGX11 > w/ Smart Key

| System Name | State |
| Engine and ECT | No Fault Code |
| Cruise Control | No Fault Code |
| ABS/VSC/TRC/EPB | No Fault Code |
| EMPS | No Fault Code |
| SRS Airbag | No Fault Code |
| Air Conditioner | No Fault Code |
| Tire Pressure Monitor | No Fault Code |
| Combination Meter | No Fault Code |
| Main Body | No Fault Code |

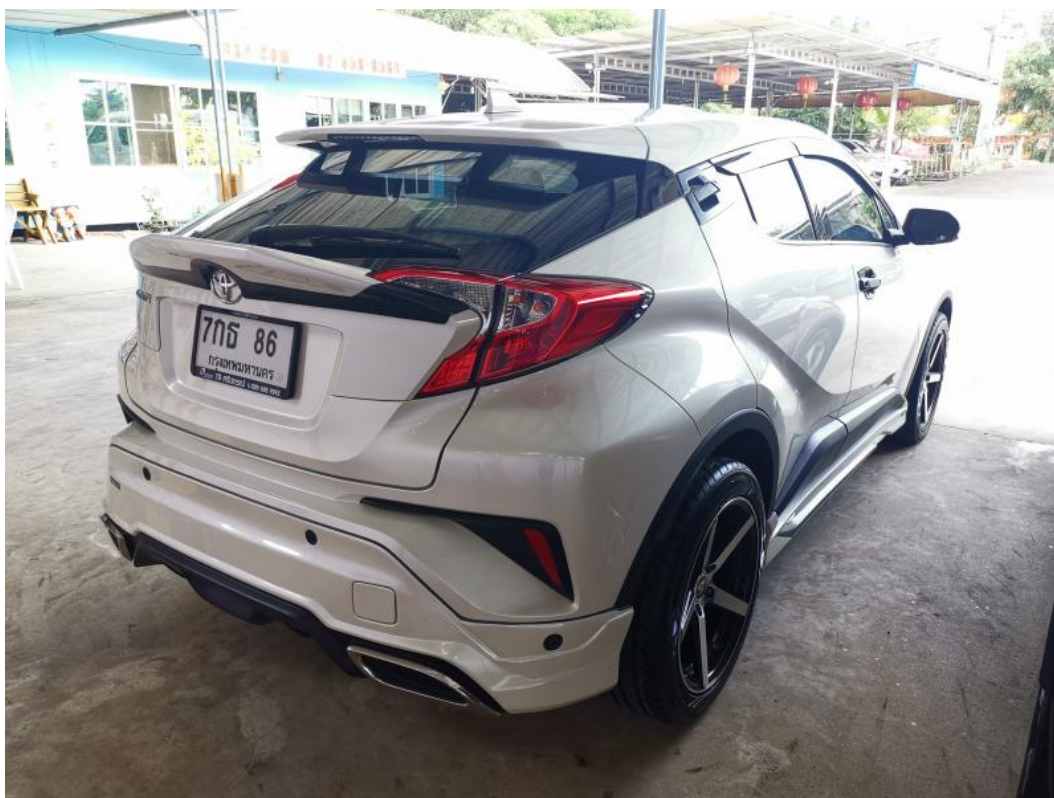
การวินิจฉัย CP 2

AIS VoLTE 4G+ 81% 13:48

< Health Report <

TOYOTA/LEXUS V49.53 > 16PIN...d Other) > ZGX11 > w/ Smart Key

| System Name | State |
| Central Gateway | No Fault Code |
| D-Door Motor | No Fault Code |
| P-Door Motor | No Fault Code |
| RL-Door Motor | No Fault Code |
| RR-Door Motor | No Fault Code |
| Master Switch | No Fault Code |
| Entry&Start | No Fault Code |
| Power Source Control | No Fault Code |
| Starting Control | No Fault Code |
