U-Car Grading Report

U-car Grading Report

รุ่น	BMW X4 X4 xDrive 20d M Sport		
สี	Black	หมายเลขทะเบียน (Plate number)	6กร2464
รุ่นปี	2017	เลขไมล์	41,641กม.
แบบ	เลขตัวถัง	MMFXX140700U38226

เครื่องยนต์	สภาพดี
วันที่ตรวจสอบ	2019/8/15
สาขา	RBN
ที่อยู่

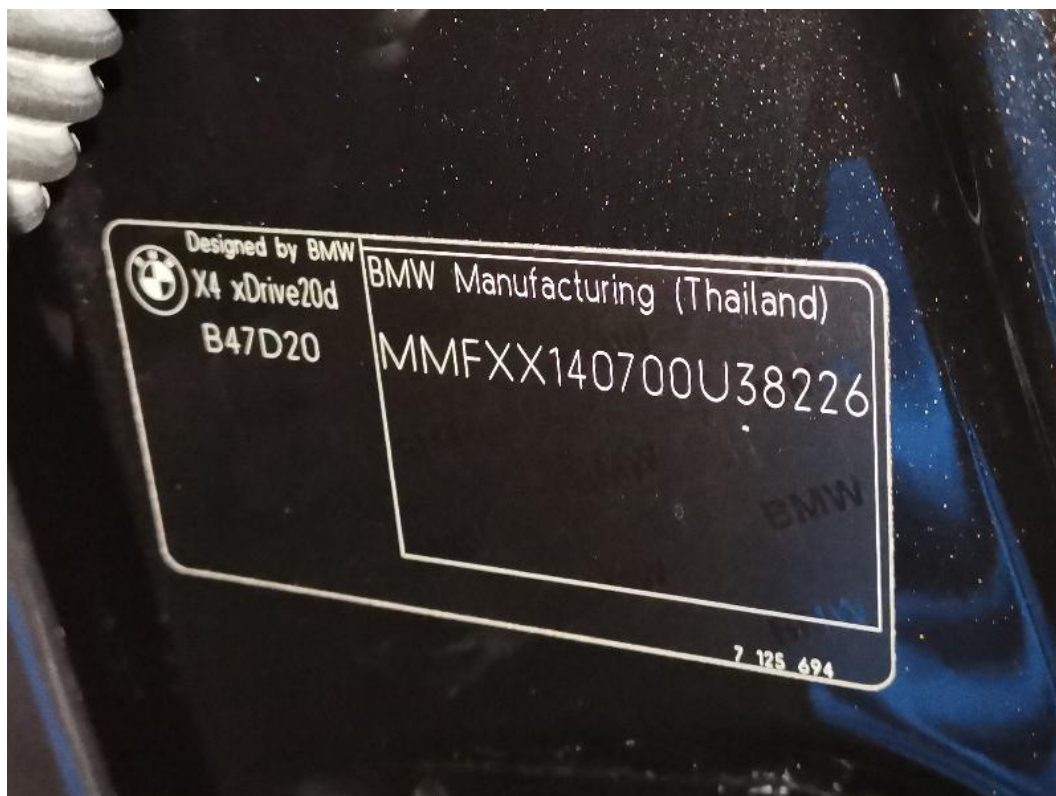
การวินิจฉัย CP 1

Two side-by-side screenshots of a mobile diagnostic application interface for a BMW V50.20. Both screens show the 'Automatically Search' screen with a 'Health Report' for 'BMW V50.20'. The status bar at the top of both screens shows 4G+ signal, 21% battery, and the time 16:22.

Left Screenshot (CP 1):

System Name	State
CAS (Car Access System - CAS/FEM/BDC)	No Fault Code
ECM (Engine Control Module - DME/DDE)	No Fault Code
EKPS (Electronic Fuel Pump)	No Fault Code
TCM (Transmission Control Module - EGS)	No Fault Code
GWS (Gear Selector Switch)	No Fault Code
ICM (Integrated Chassis Management)	No Fault Code
ABS (Anti-Lock Braking System - DSC)	No Fault Code
EPB (Electrical Parking Brake - EMF)	No Fault Code
JBE/JBBF (Junction-Box Electronics)	No Fault Code
SRS (Supplemental Inflatable Restraint System - AIRBAG/SGM-SIM)	No Fault Code
ZGM (Central Gateway Module)	No Fault Code
TBX (Touchbox)	No Fault Code
STML (Headlight Driver Module, Left)	No Fault Code
STMR (Headlight Driver Module, Right)	No Fault Code

Right Screenshot (CP 2):

System Name	State
SRS (Supplemental Inflatable Restraint System - AIRBAG/SGM-SIM)	No Fault Code
ZGM (Central Gateway Module)	No Fault Code
TBX (Touchbox)	No Fault Code
STML (Headlight Driver Module, Left)	No Fault Code
STMR (Headlight Driver Module, Right)	No Fault Code
LHML (LED Main Light Module, Left)	No Fault Code
LHMR (LED Main Light Module, Right)	No Fault Code
FZD (Function Center, Roof)	No Fault Code
IC (Instrument Cluster - INSTR)	No Fault Code
CIC (Car Information Computer)	No Fault Code
ZBE/CON (Controller)	No Fault Code
HKL (Rear-Lid Lift)	No Fault Code
FAS (Seat Module, Driver)	No Fault Code
FRM (Footwell Module)	No Fault Code
AC (Air Conditioning - IHKA)	No Fault Code
