U-Car Grading Report

รายงานผลการตรวจเช็คสภาพรถยนต์
ภายใต้การดูแลของสมาคมการประเมินสภาพรถยนต์ประเทศไทย

รุ่น	TOYOTA COMUTER 2.5 High roof		
สี	Silver		
รุ่นปี	2011	เลขไมล์	177,714กม.
แบบ	เลขตัวถัง	JTFSS22P100095863	
หมายเหตุ	ทำสีใหม่ด้วยสีเดิม

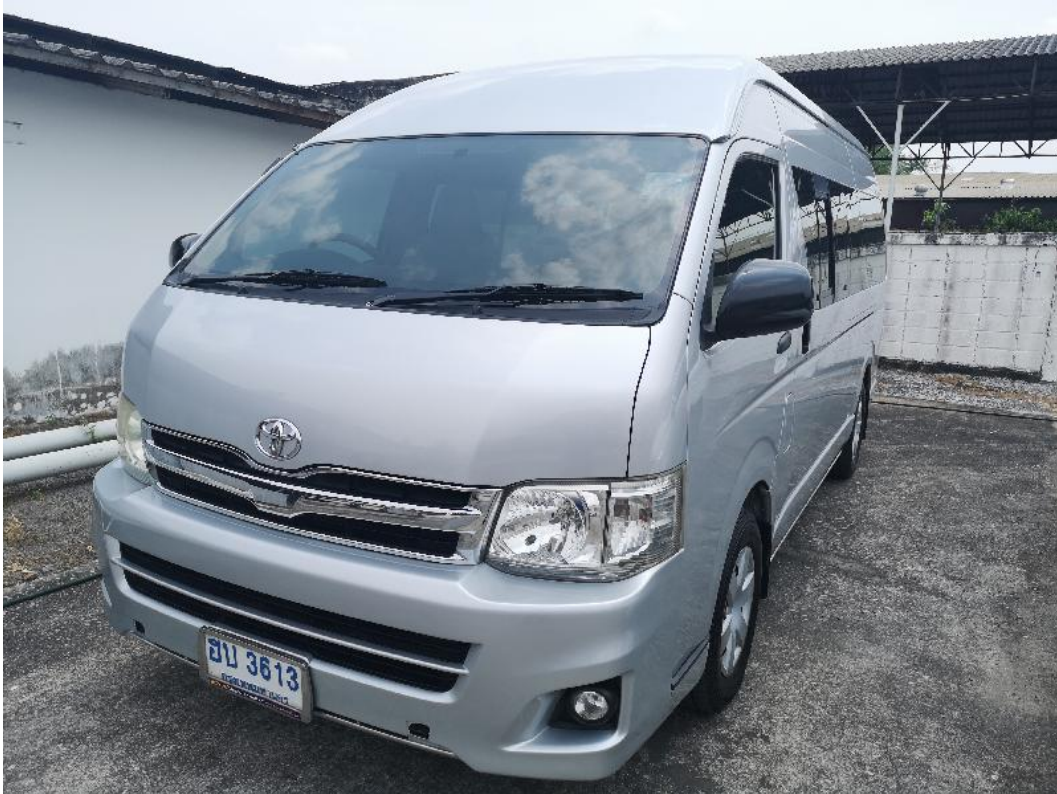
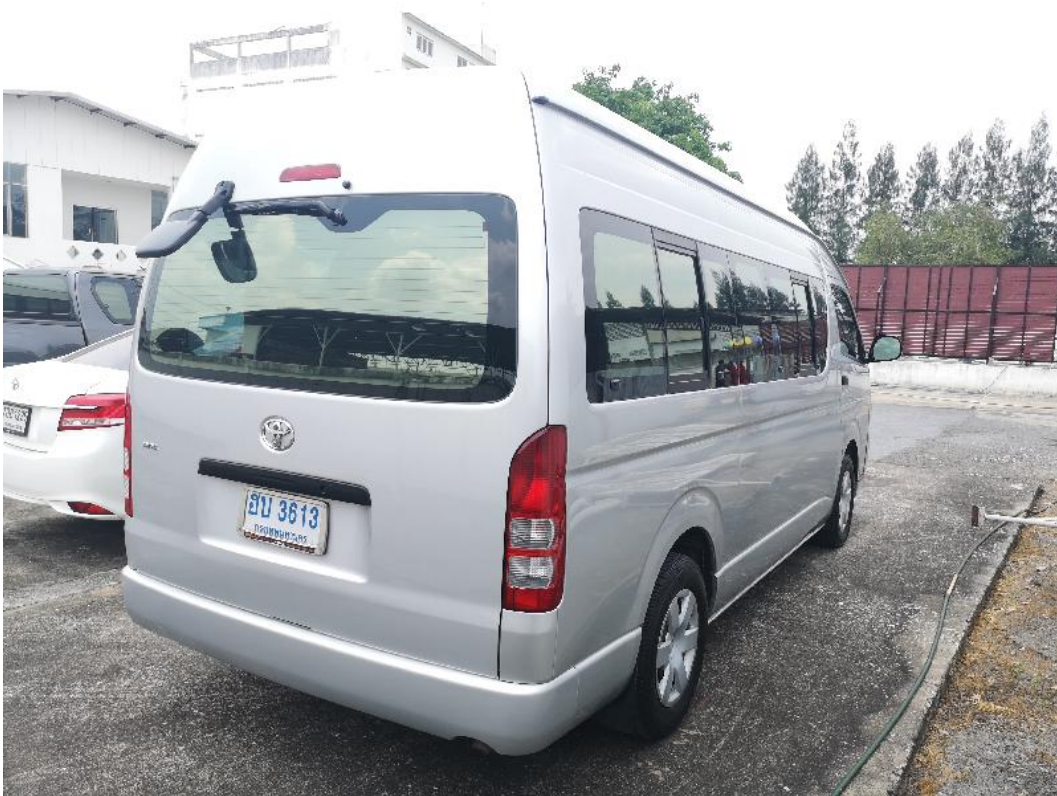
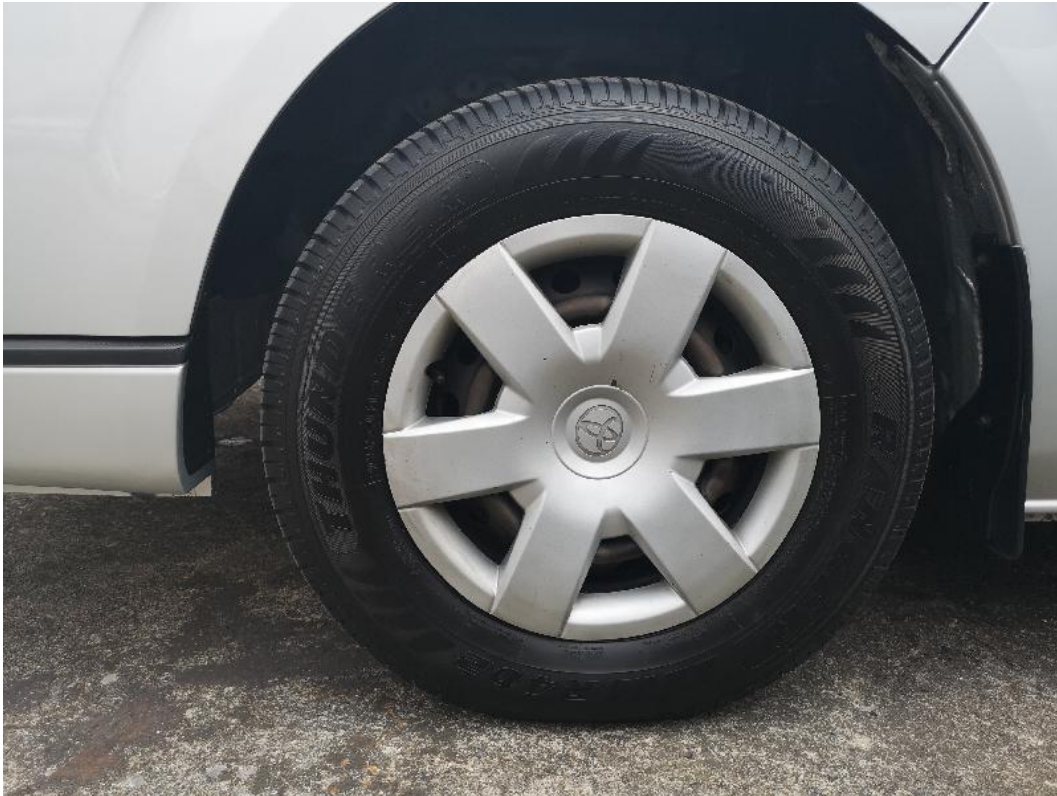
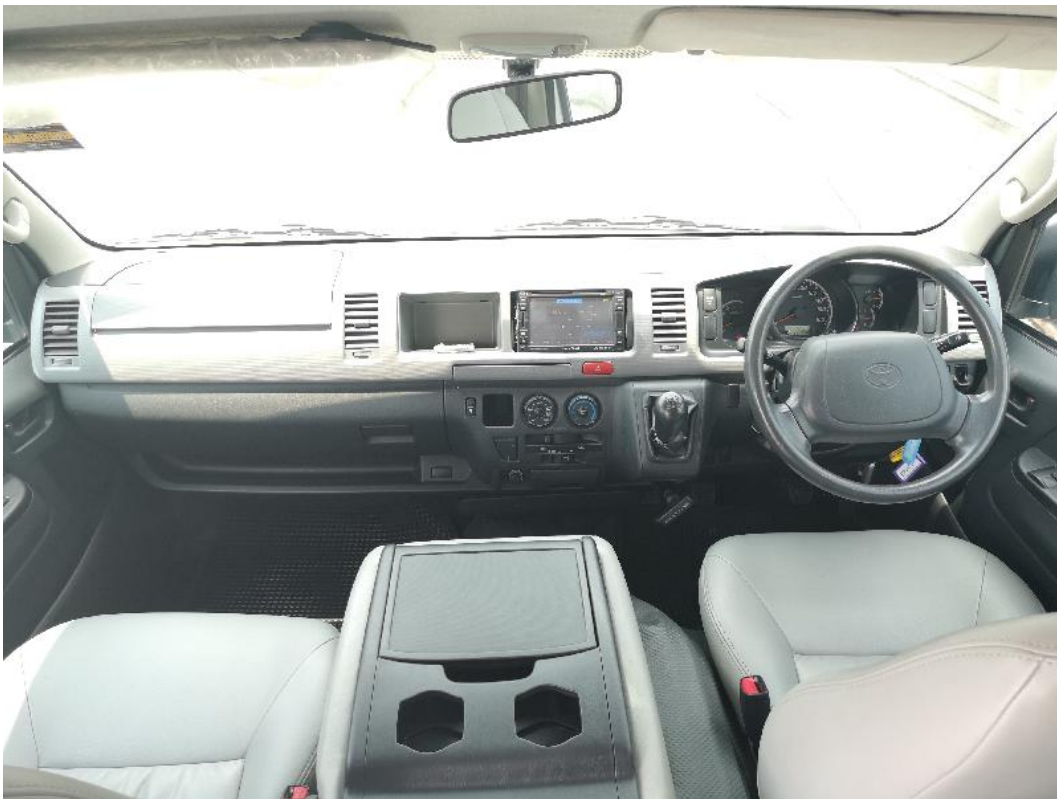
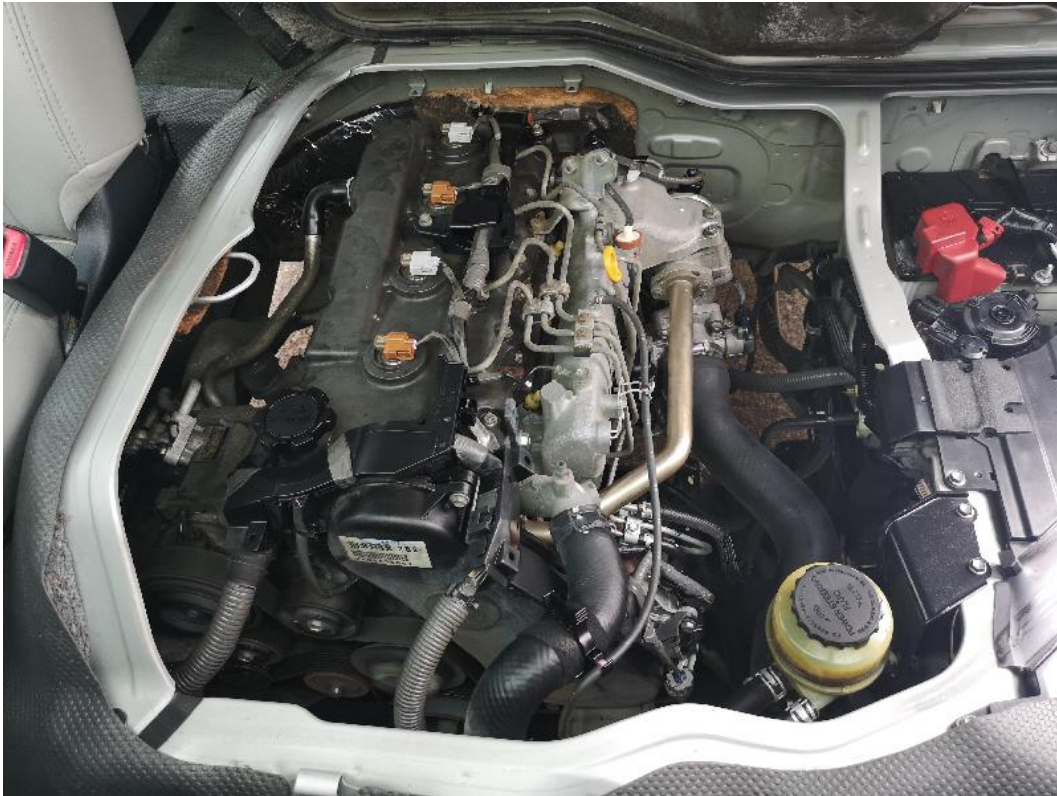
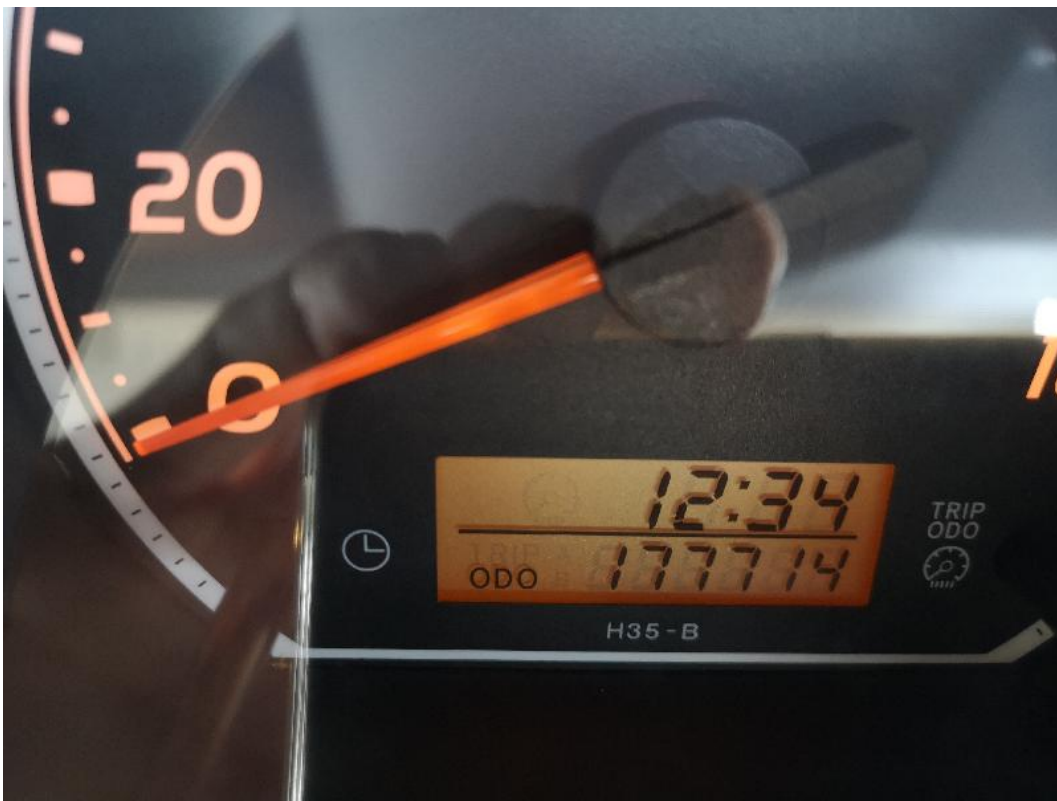
Front Cross Member ความเสียหาย

ทำสีใหม่ด้วยสีเดิม

กระจกหน้ารถ หินกระเด็น บางส่วน

การจับที่ รอยย่น, รอยขีดข่วน มี Headliner คราบ S

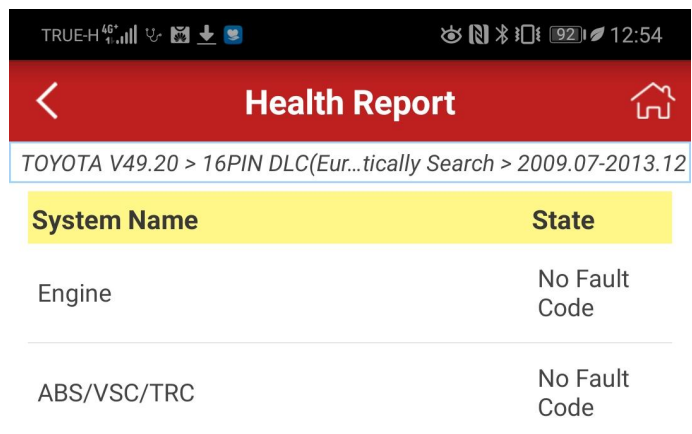
การวินิจฉัย CP 1

Health Report

TOYOTA V49.20 > 16PIN DLC(Eur...tically Search > 2009.07-2013.12

System Name	State
Engine	No Fault Code
ABS/VSC/TRC	No Fault Code
