U-Car Grading Report

รายงานผลการตรวจเช็คสภาพรถยนต์
ภายใต้การดูแลของสมาคมการประเมินสภาพรถยนต์ประเทศไทย

รุ่น	ISUZU D-MAX 1.9		
สี	White	หมายเลขทะเบียน (Plate number)	ชม1576
รุ่นปี	2019	เลขไมล์	17,840กม.
แบบ	เลขตัวถัง	MP1TFR87JKT050870

วันที่ตรวจสอบ 2020/3/10

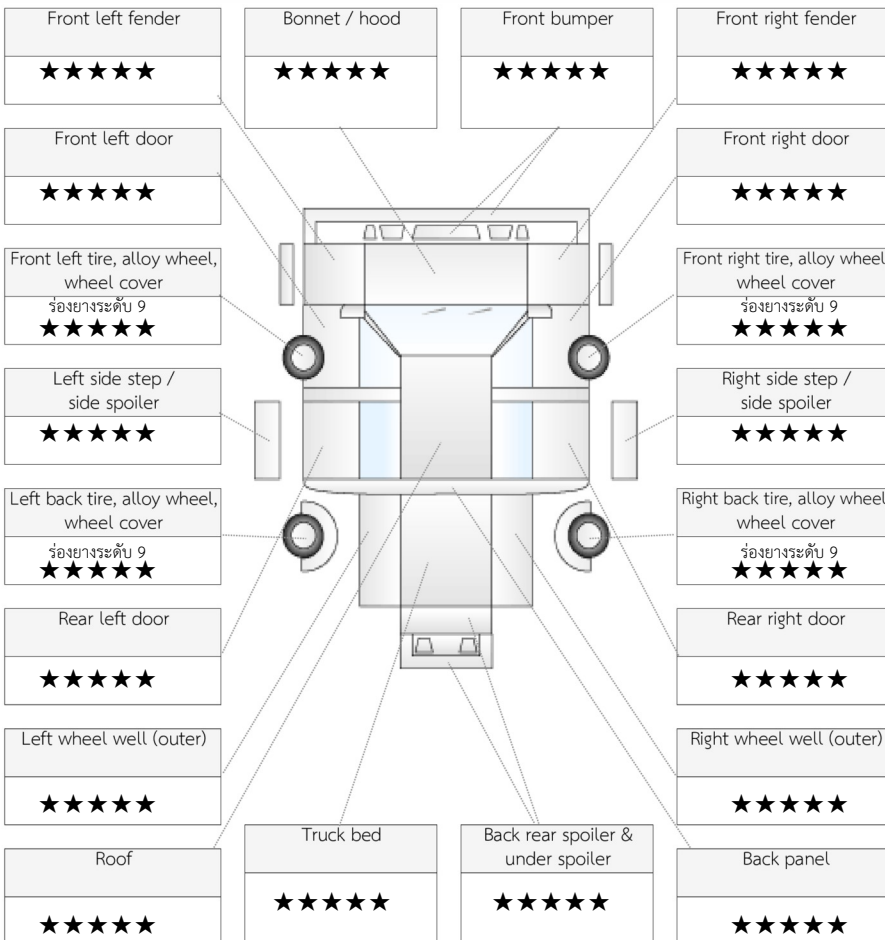
[หน้าต่าง]
กระจกหน้ารถ แดก S

[ภายใน]
พนักพิง คราบ SS
พนักพิง รอยย่น SS
Headliner คราบ M

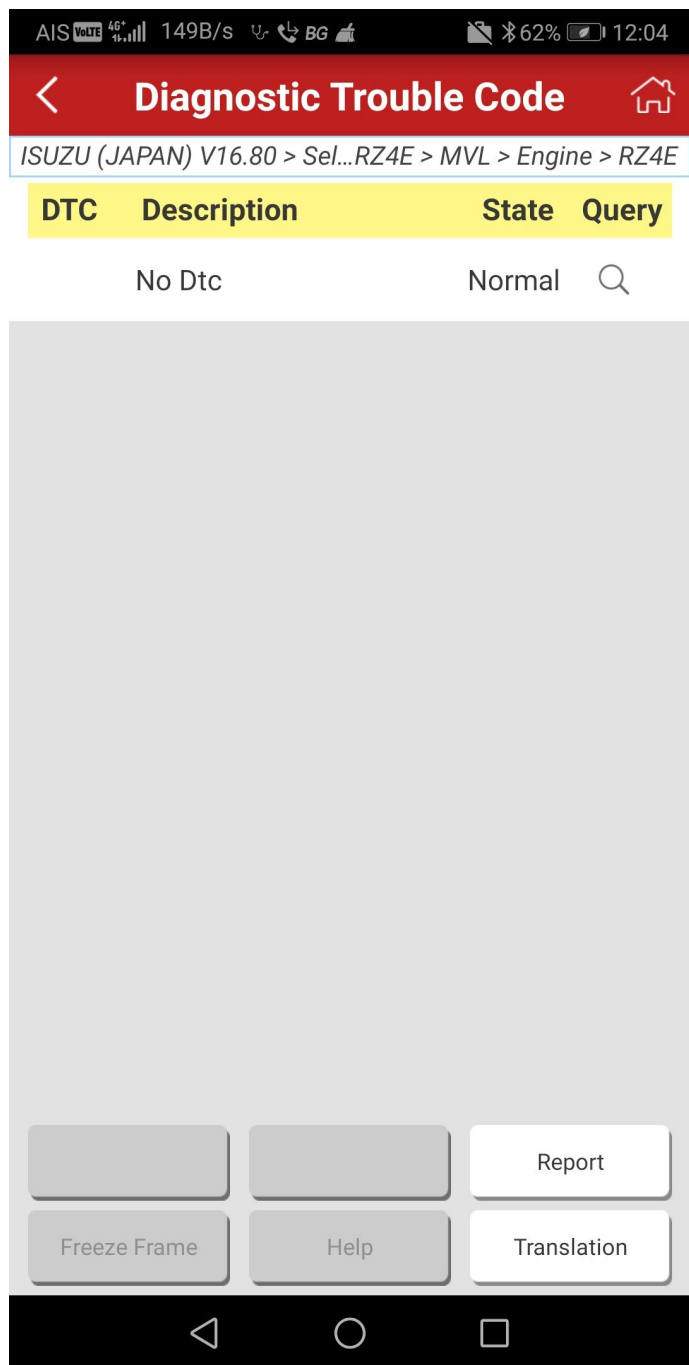
The screenshot shows a mobile application interface for diagnostic trouble codes. At the top, the status bar displays 'AIS Volte 4G+ 149B/s BG 62% 12:04'. Below this is a red header with a back arrow, the title 'Diagnostic Trouble Code', and a home icon. A breadcrumb trail reads 'ISUZU (JAPAN) V16.80 > Sel...RZ4E > MVL > Engine > RZ4E'. A table with columns 'DTC', 'Description', 'State', and 'Query' is shown, with one row containing 'No Dtc' and 'Normal'. At the bottom, there are five buttons: 'Freeze Frame', 'Help', 'Report', and 'Translation'.

DTC	Description	State	Query
No Dtc		Normal	🔍
