U-Car Grading Report

รายงานผลการตรวจเช็คสภาพรถยนต์
ภายใต้การดูแลของสมาคมการประเมินสภาพรถยนต์ประเทศไทย

รุ่น	MINI COOPER COOPER D COUNTRYMAN		
สี	White สี 2 โทน	หมายเลขทะเบียน (Plate number)	9กว7998
รุ่นปี	2014	เลขไมล์	104,472กม.
แบบ	เลขตัวถัง	MMFEC54010WR08578

วันที่ตรวจสอบ	6 พฤษภาคม 2564	วันที่ตรวจสอบอีกครั้ง	
---------------	----------------	-----------------------	--

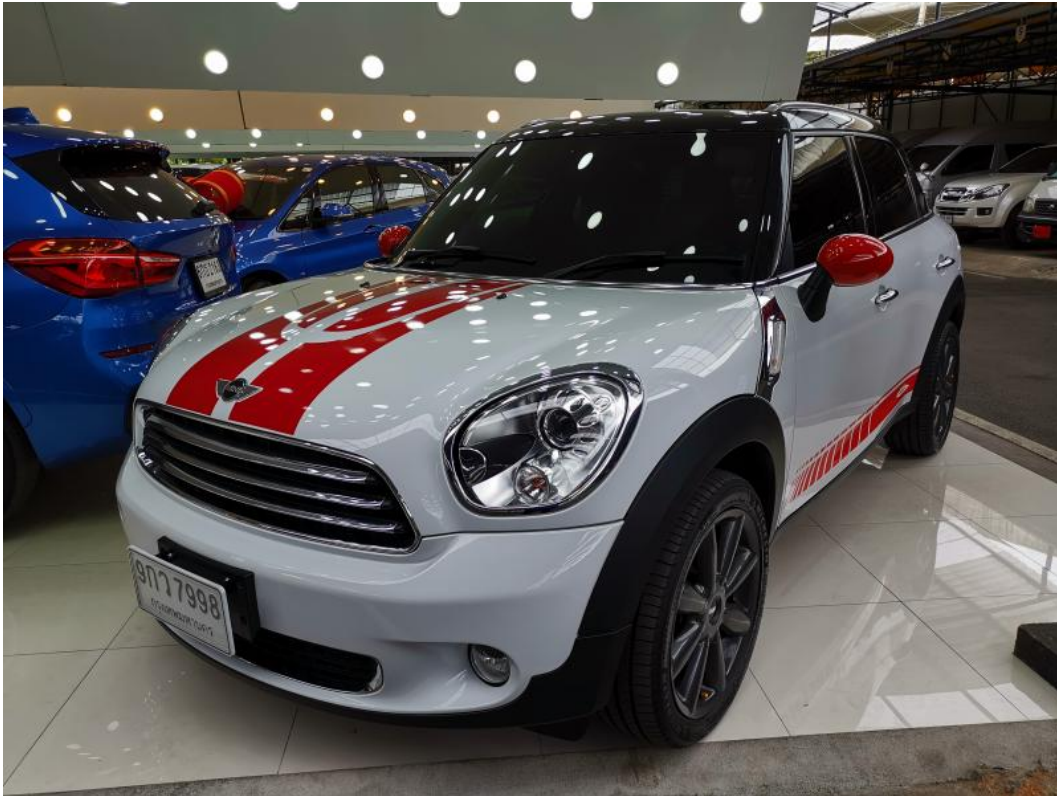
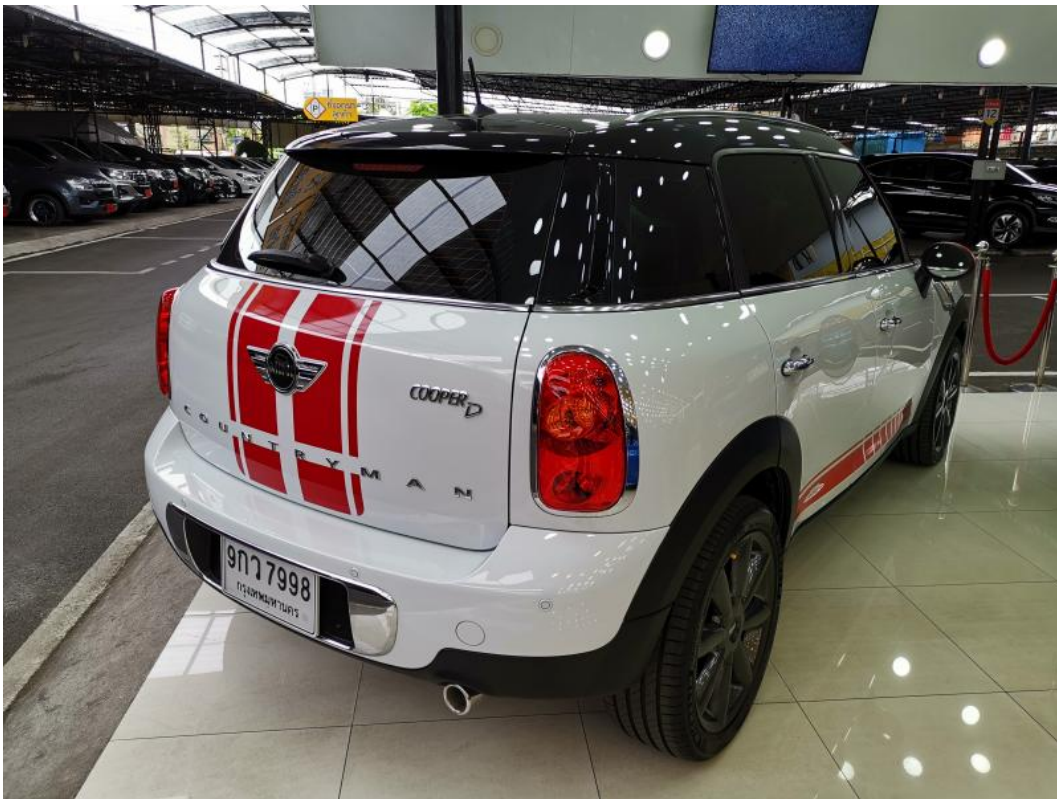
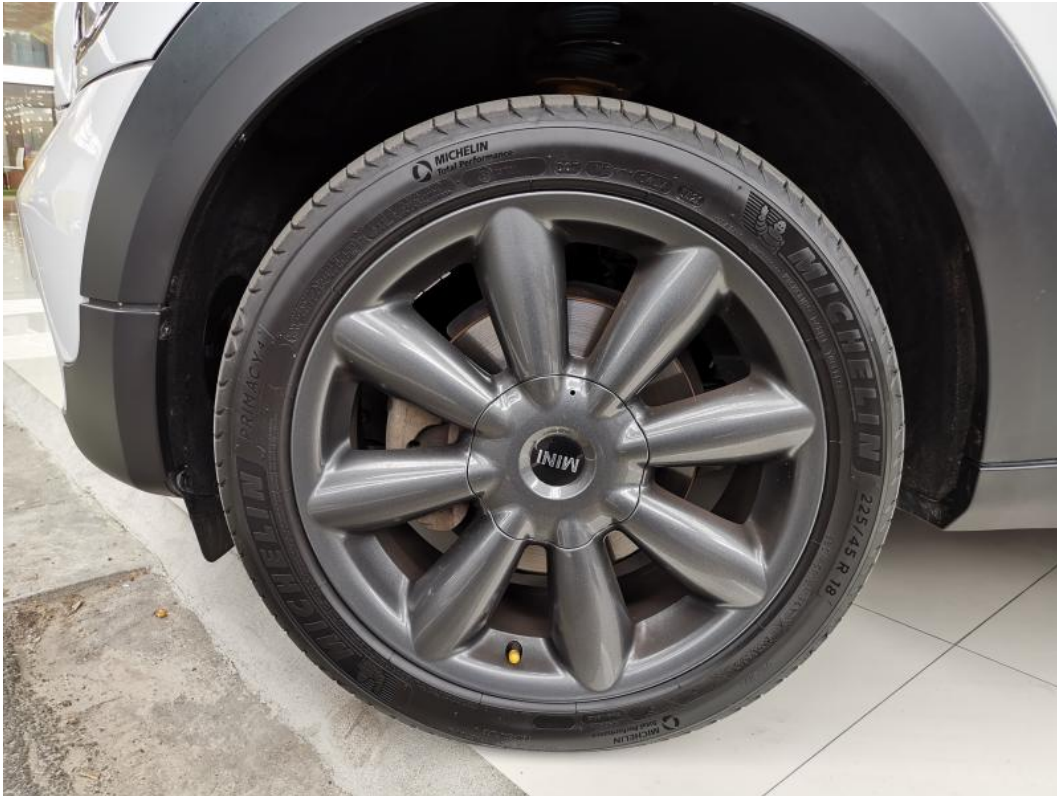
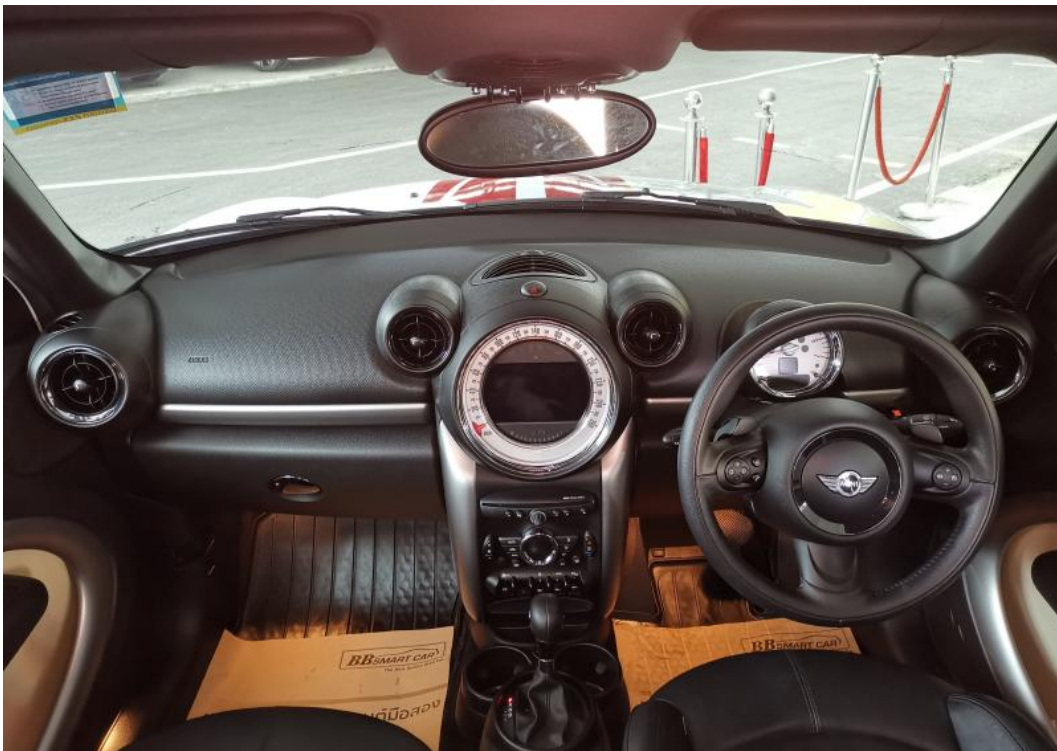
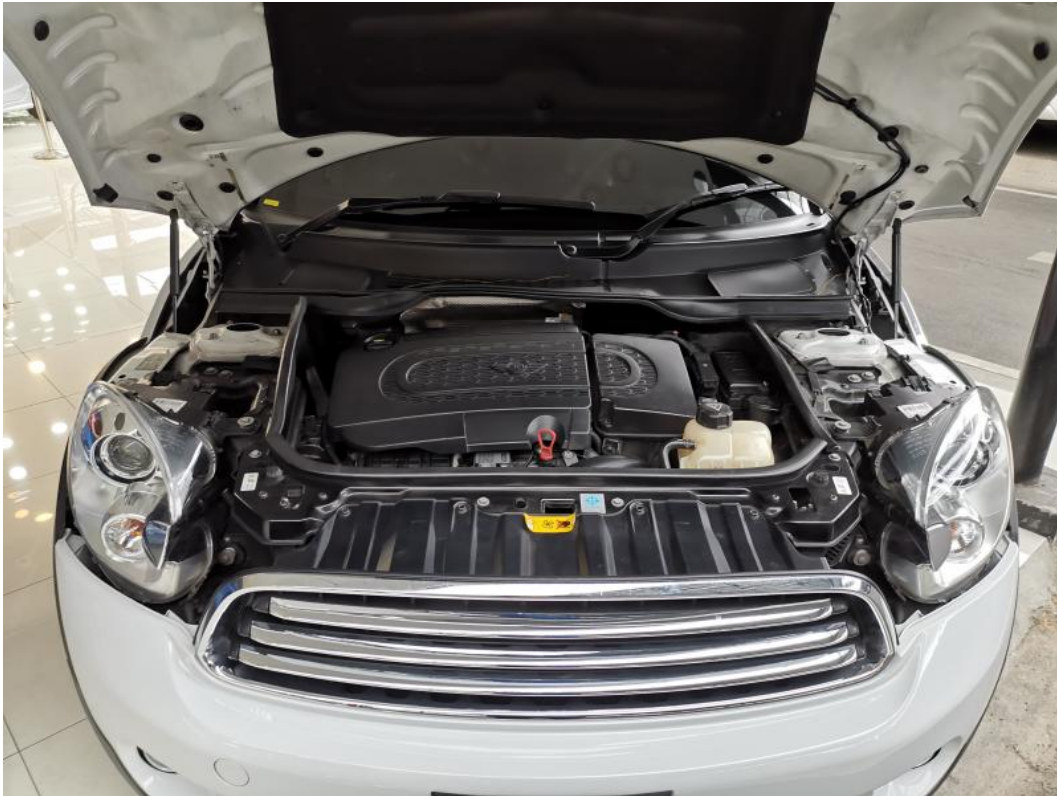
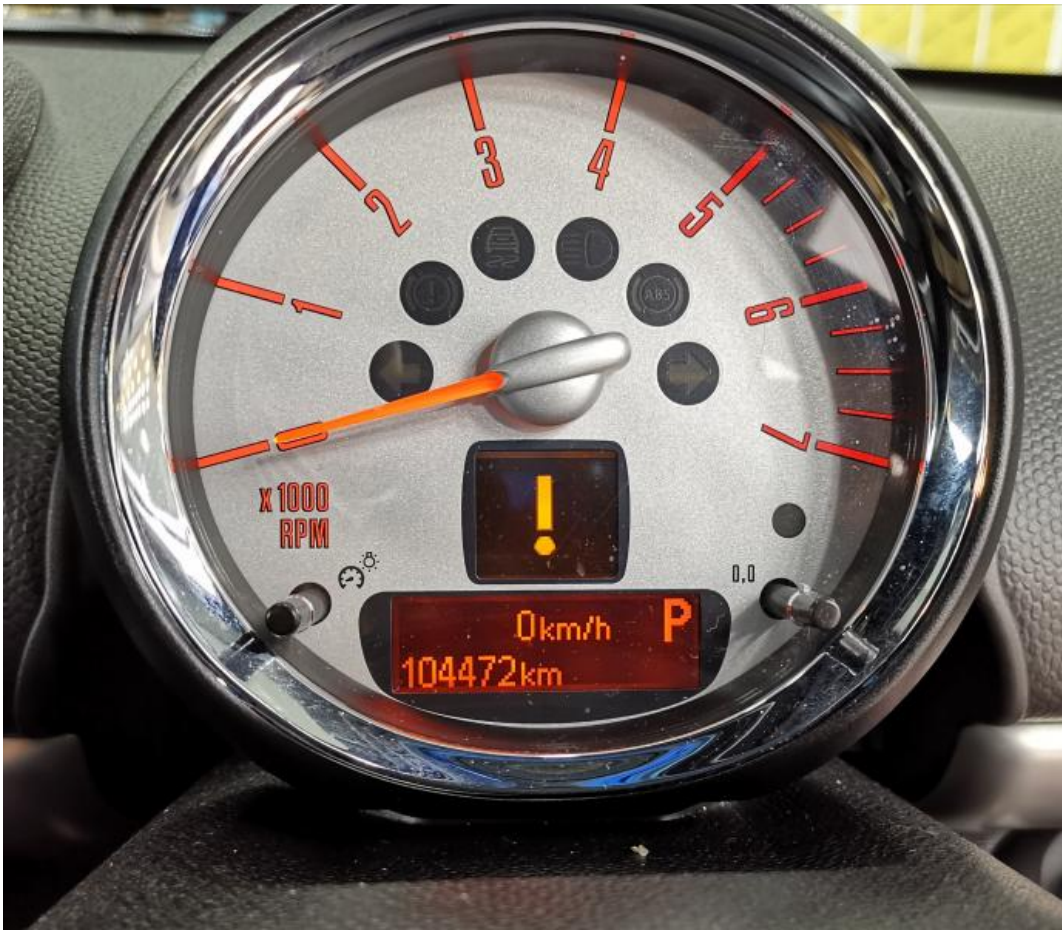
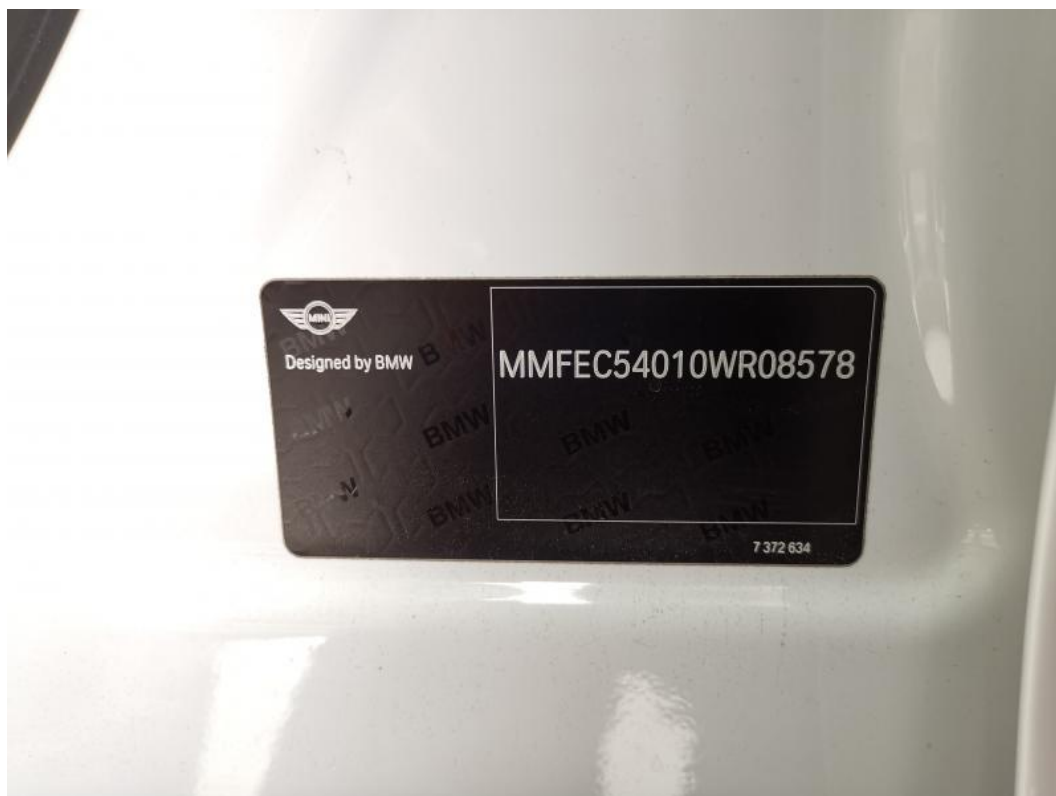
Front left fender ★★★★★	Bonnet / hood ★★★★★	Front bumper ★★★★★	Front right fender ★★★★★
Front left tire, alloy wheel, wheel cover รื่องยางระดับ 7 ★★★★★			Front right tire, alloy wheel, wheel cover รื่องยางระดับ 7 ★★★★★
Front left door ★★★★★			Front right door ★★★★★
Left side step / side spoiler ★★★★★			Right side step / side spoiler ★★★★★
Rear left door ★★★★★			Rear right door ★★★★★
Left back tire, alloy wheel, wheel cover รื่องยางระดับ 7 ★★★★★			Right back tire, alloy wheel, wheel cover รื่องยางระดับ 7 ★★★★★
Left back fender ★★★★★			Right back fender ★★★★★
Roof ★★★★★	Trunk lid / boot lid ★★★★★	Back rear spoiler & under spoiler ★★★★★	Back rear bumper ★★★★★

[หน้าต่าง]
กระจกหน้ารถ หินกระเด็น บางส่วน

[ภายใน]
การขับซี รอยย่น,รอยขีดข่วน มี
ตกแดงอื่นๆ รอยขีดข่วน บางส่วน
Headliner รอยย่น SS

Dashboard ★★★★★	Steering wheel ★★★★★
Front left seat ★★★★★	Front right seat ★★★★★
Front and back left door trim ★★★★★	Front and back right door trim ★★★★★
Rear seat ★★★★★	Console ★★★★★
	Luggage room ★★★★★
