# U-Car Grading Report

# U-car Grading Report

| รุ่น | ISUZU DMAX 3.0 | | |
| แบบ | เลขตัวถัง | MP1TFS85JJT000827 | |

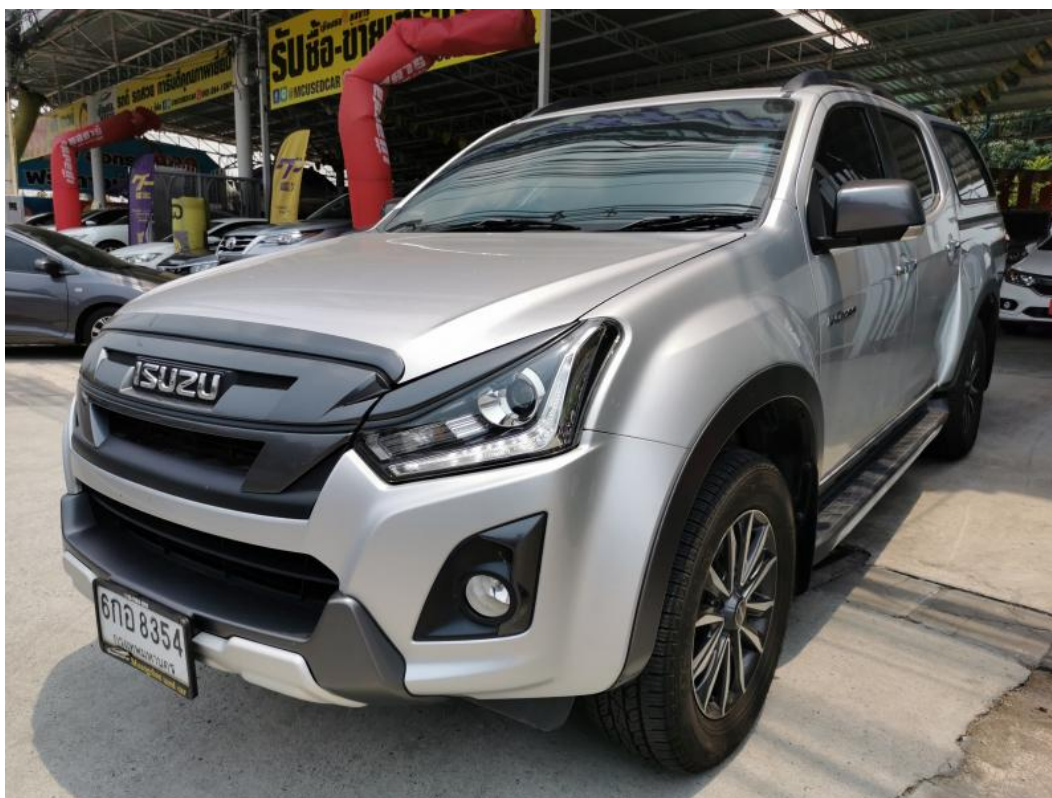
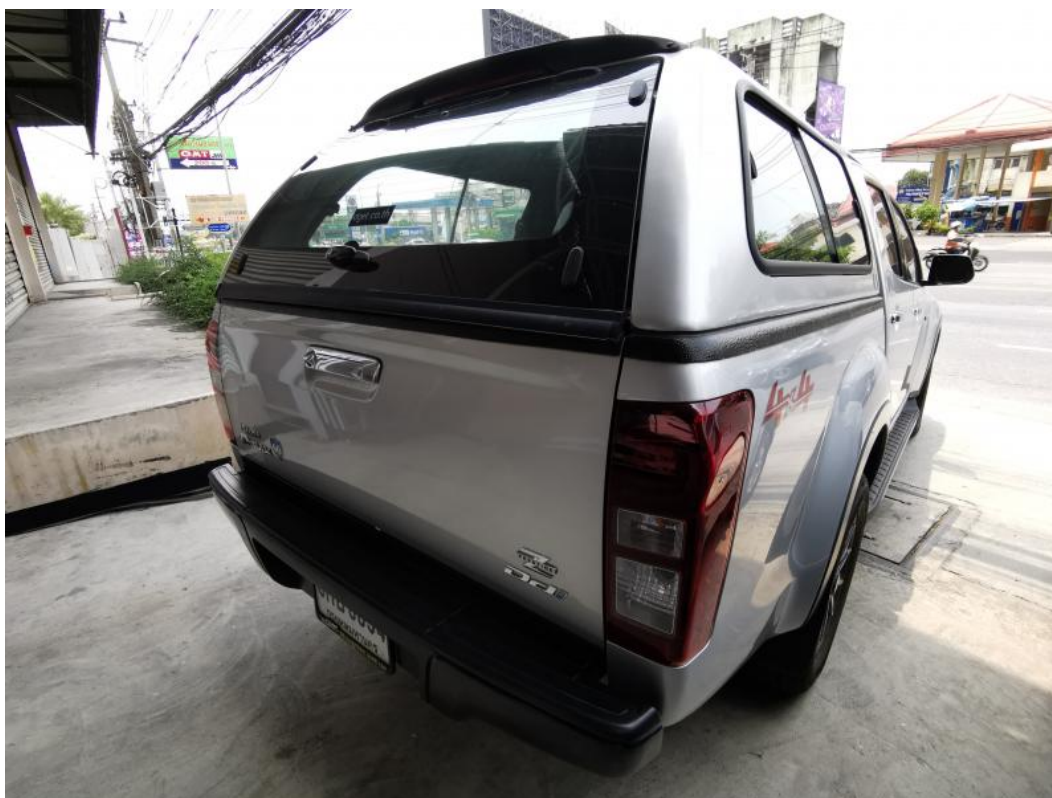
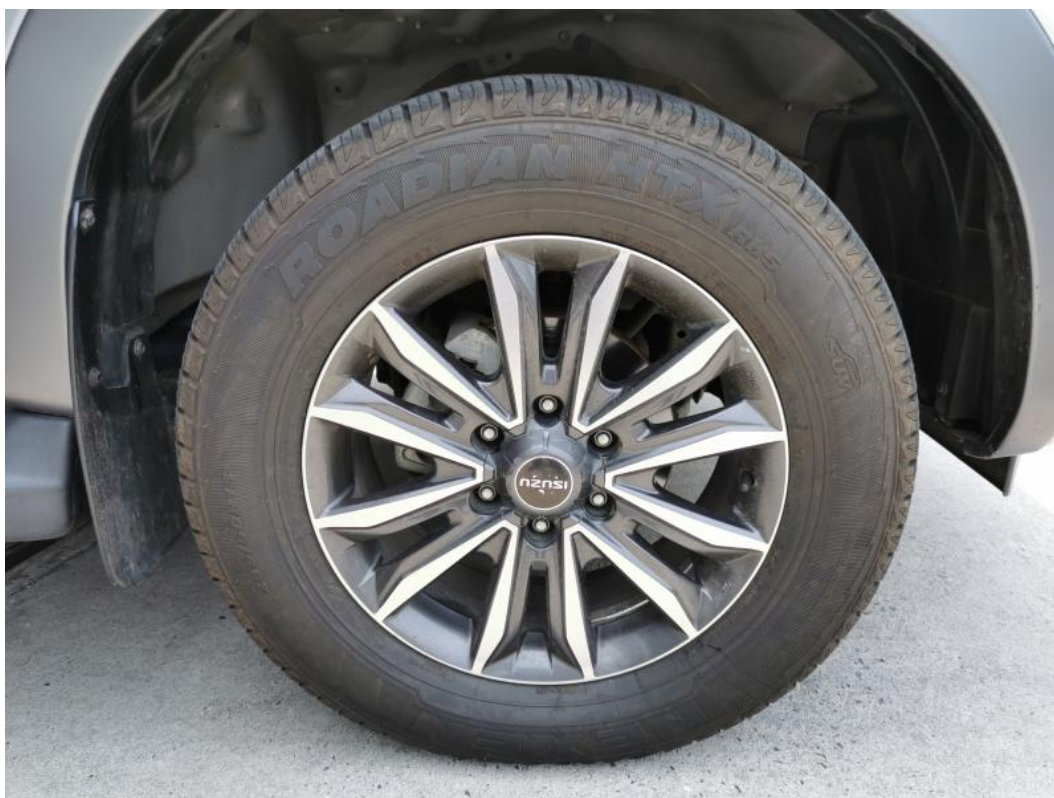
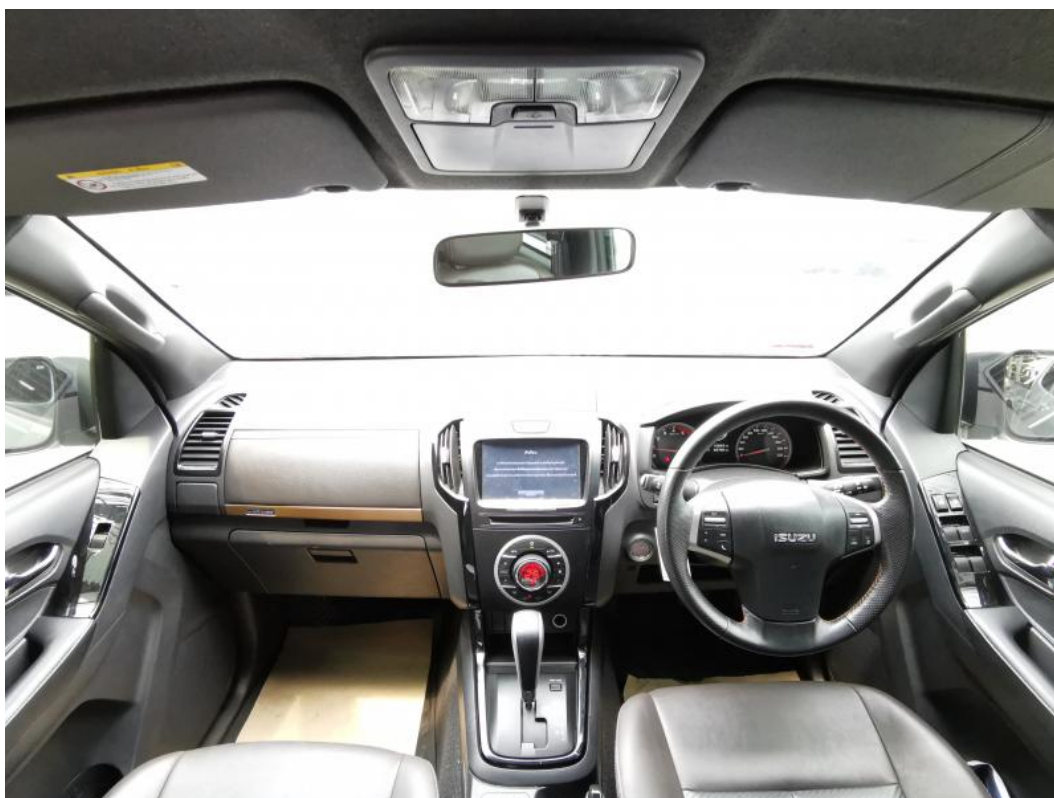
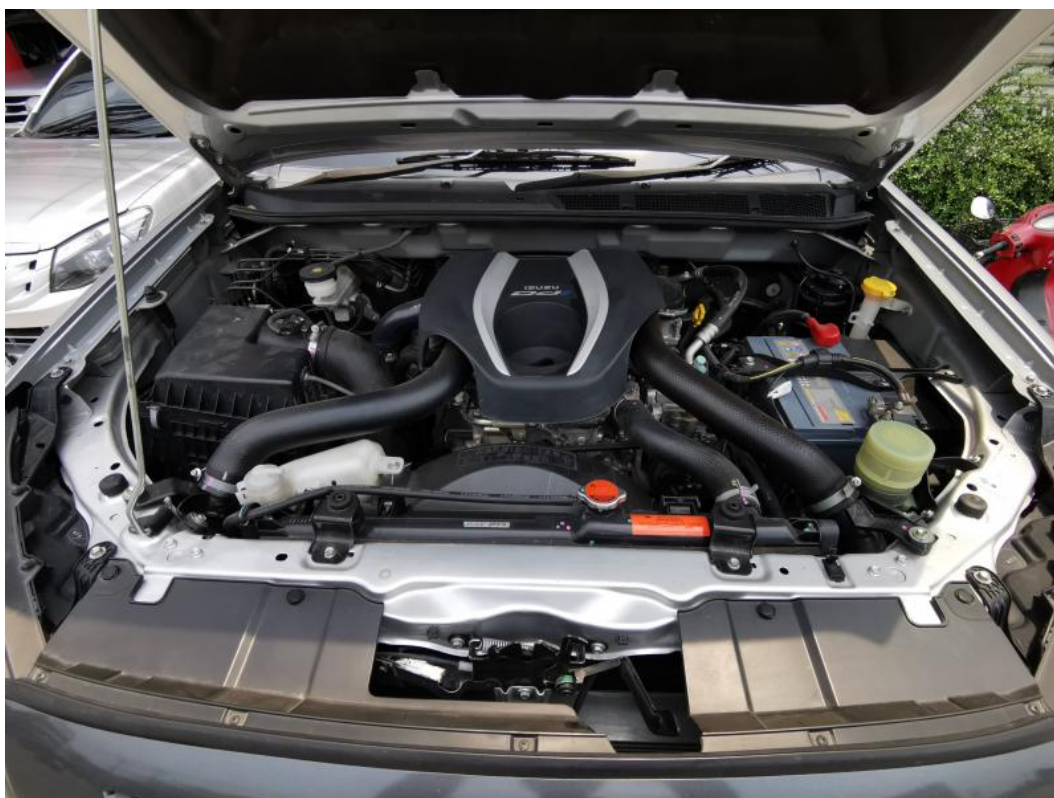
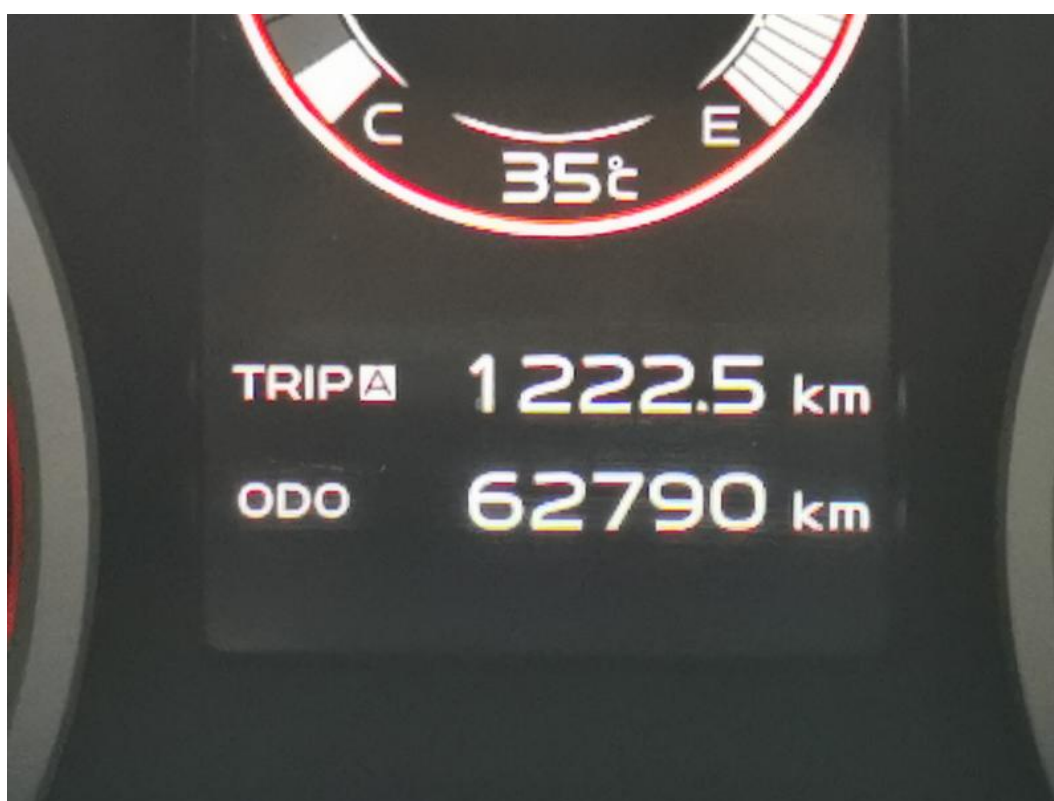
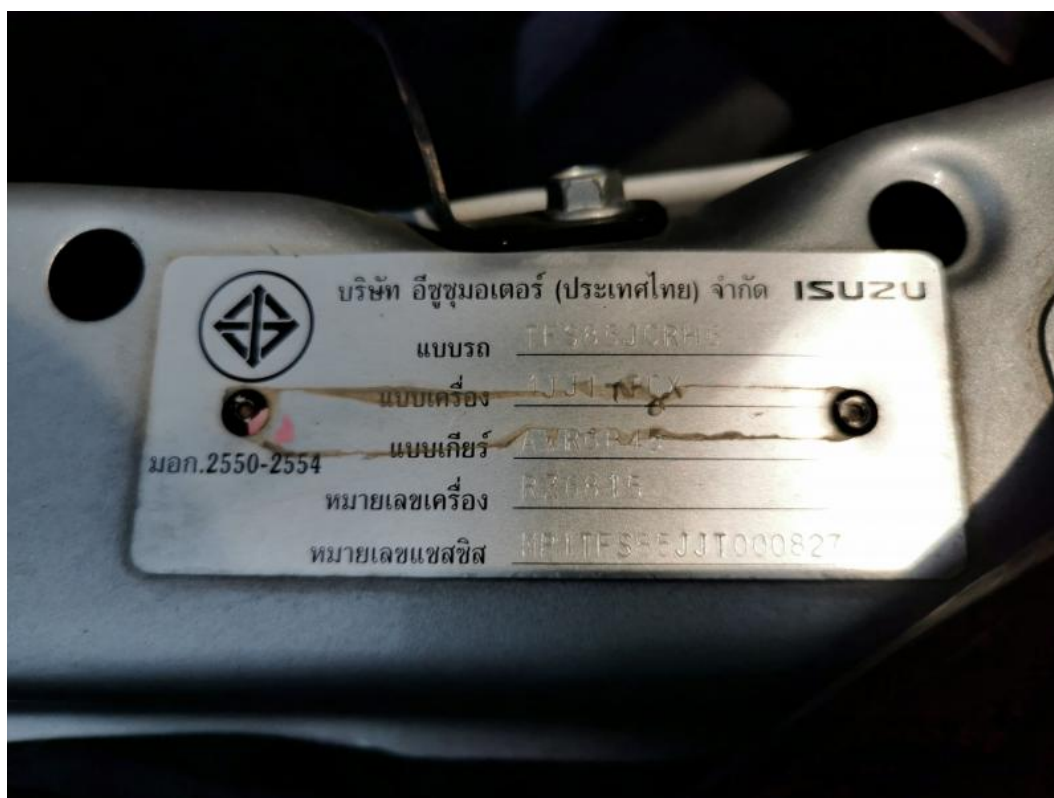
การวินิจฉัย CP 1

| Health Report | |
| ECM (Engine Control Module) | No Fault Code |
| TCM (Transmission Control Module) | No Fault Code |
| ABS (Anti-Lock Braking System) | No Fault Code |
| SRS (Supplemental Inflatable Restraint System) | No Fault Code |
| BCM (Body Control Module) | No Fault Code |
| ISS (Idling Stop System) | No Fault Code |
| ISS/HSA | No Fault Code |
| PESS (Passive Entry And Start System) | No Fault Code |
| EBS (Electronic Brake System) | No Fault Code |
| Meter | No Fault Code |
