U-Car Grading Report

U-car Grading Report

รุ่น	MERCEDES-BENZ E300 3.0		
สี	White	หมายเลขทะเบียน (Plate number)	ฎอ355
รุ่นปี	2010	เลขไมล์	88,122กม.
แบบ	เลขตัวถัง	WDD2120546L006238

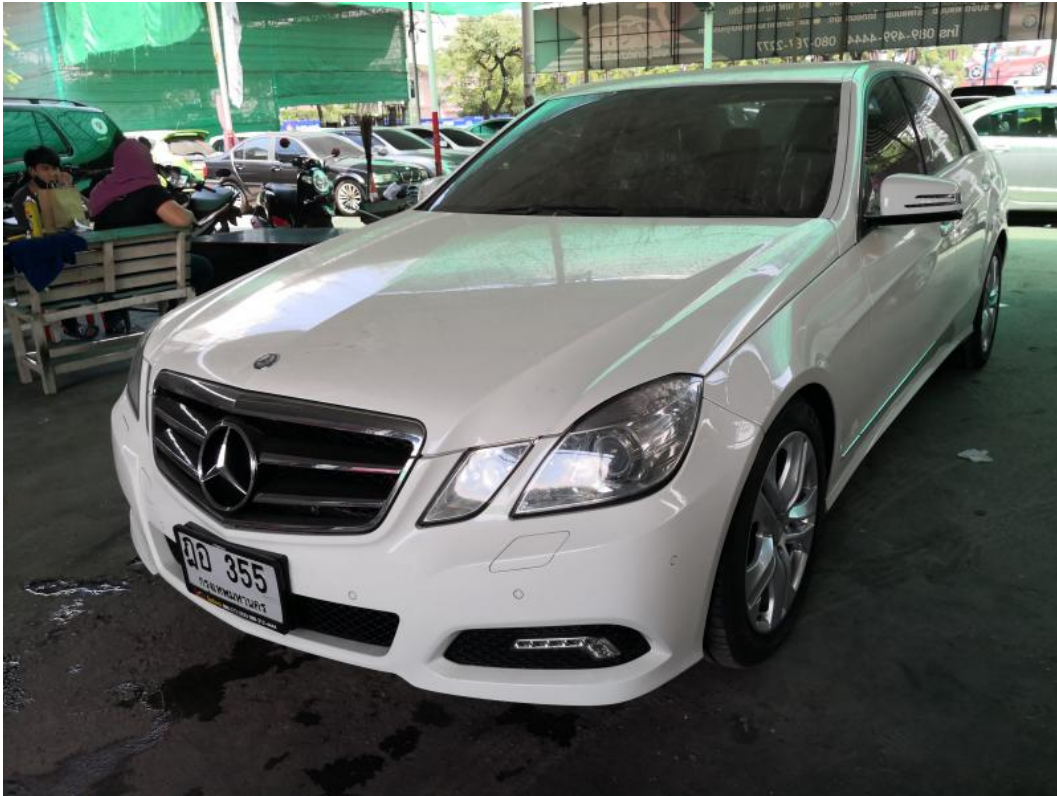
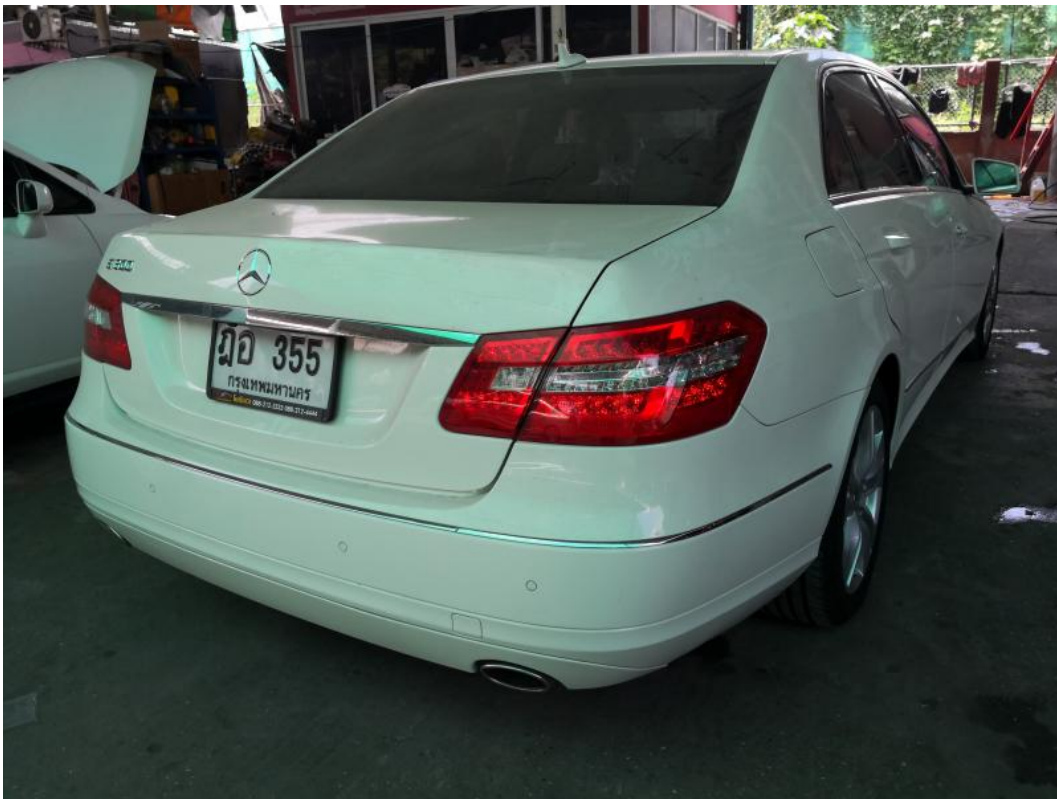
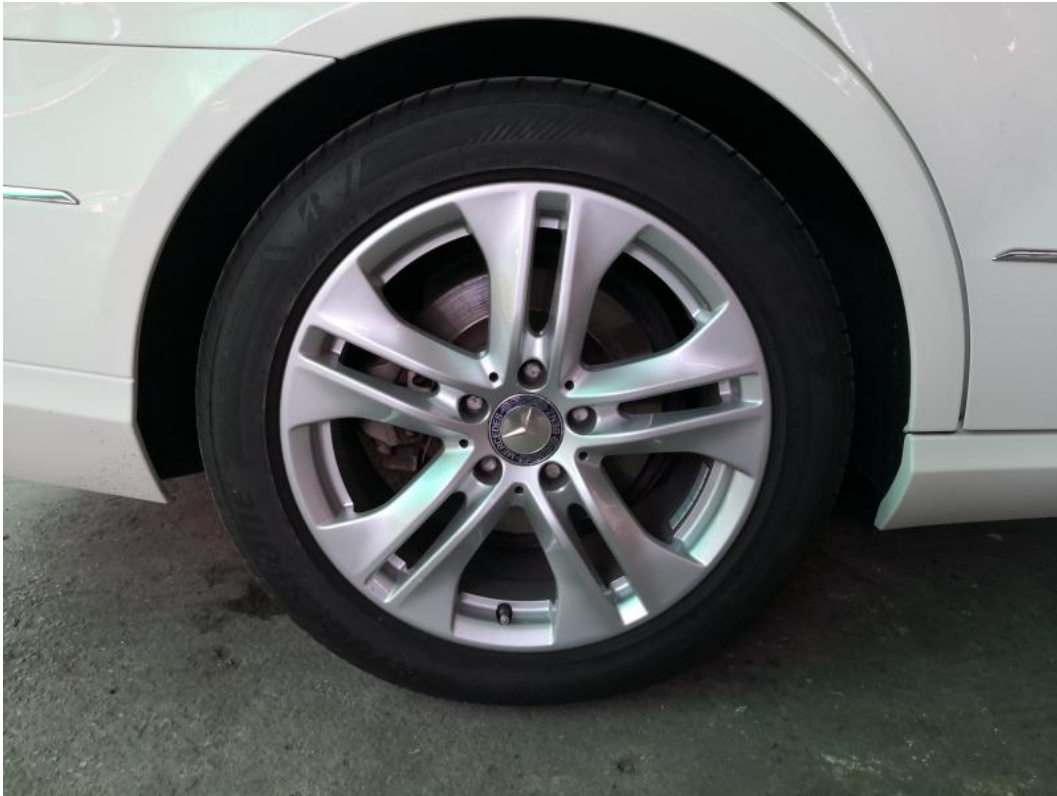
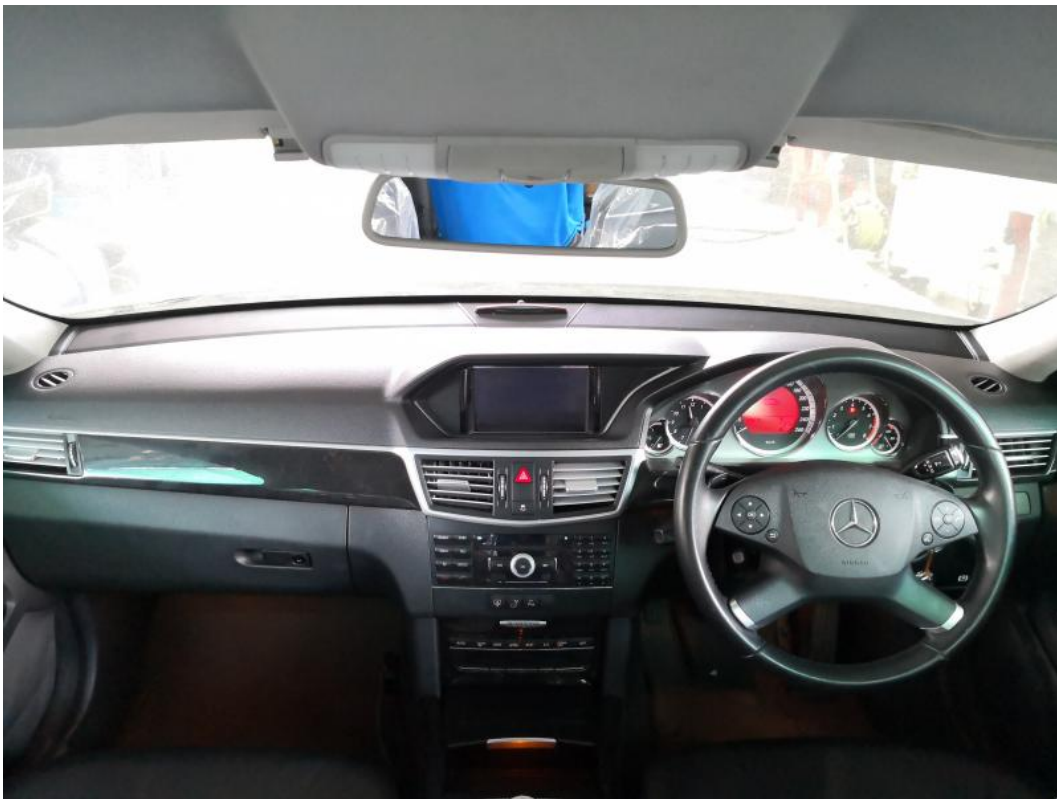
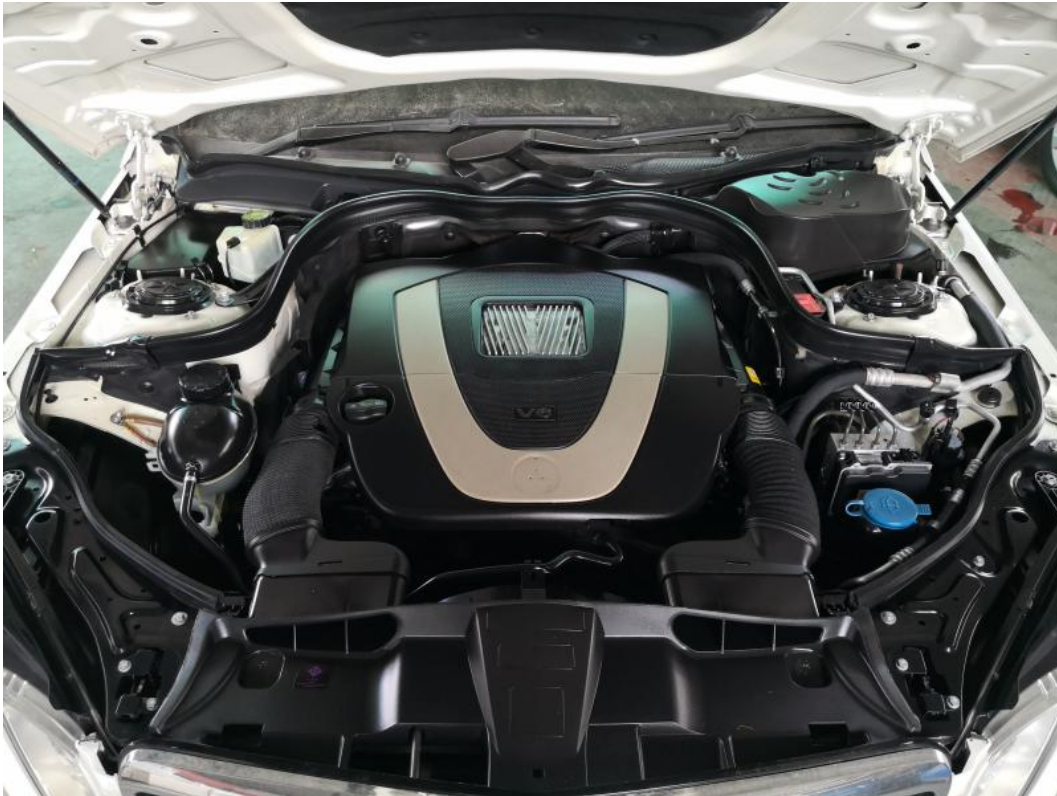
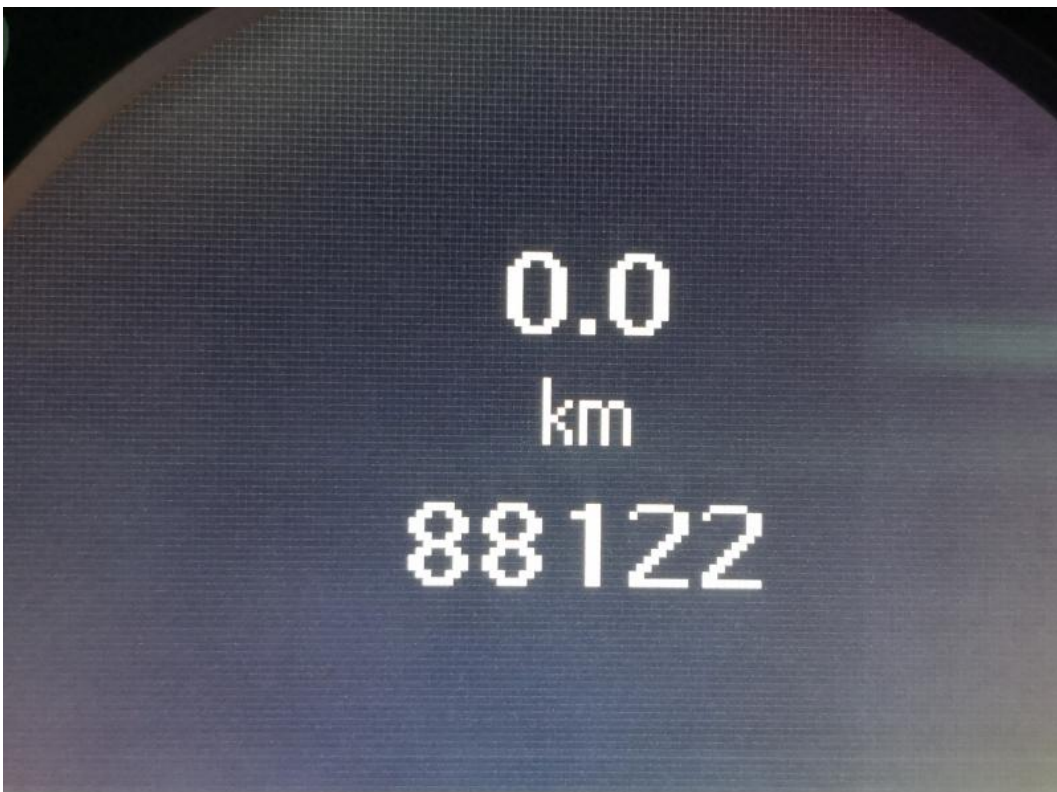
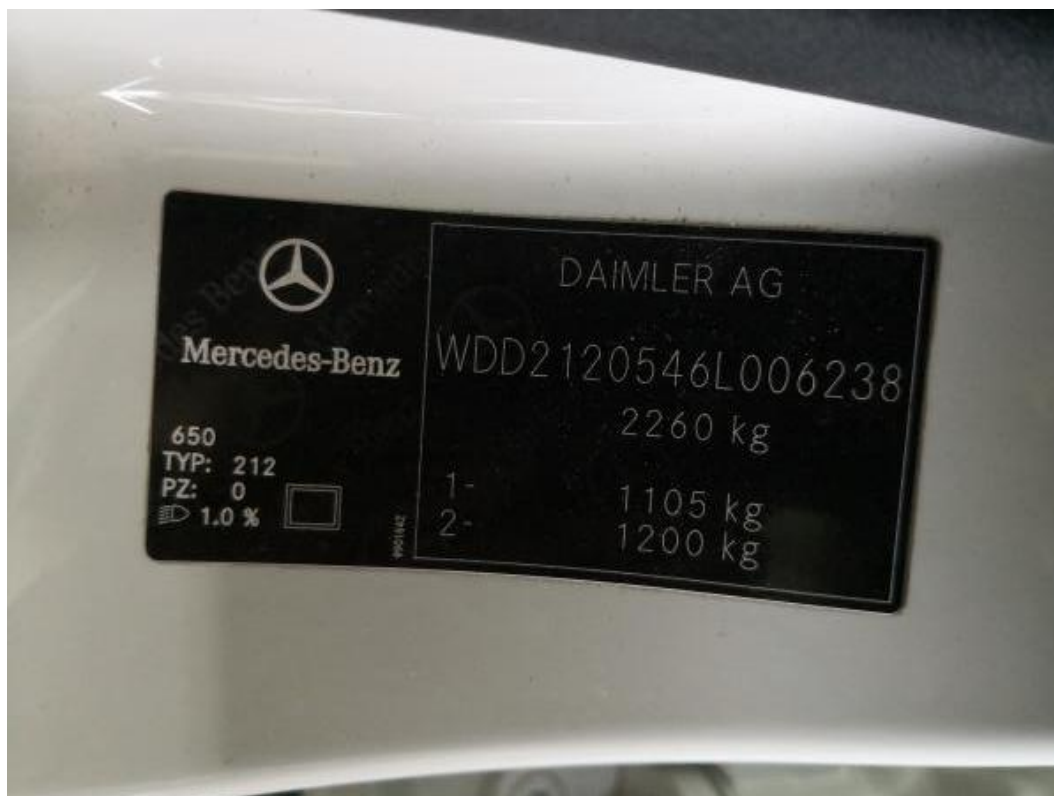
Front left fender ★★★★★	Bonnet / hood ★★★★★	Front bumper ★★★★★	Front right fender ★★★★★	[บันทึก] Rear Floor/Trunk Floor พ่นสี มี [ภายใน] พื้นพรม คราบ SS
Front left tire, alloy wheel, wheel cover ตัวอย่างระดับ 7 ★★★★★			Front right tire, alloy wheel, wheel cover ตัวอย่างระดับ 7 ★★★★★	
Front left door ★★★★★			Front right door ★★★★★	
Left side step / side spoiler ★★★★★			Right side step / side spoiler ★★★★★	
Rear left door ★★★★★			Rear right door ★★★★★	
Left back tire, alloy wheel, wheel cover ตัวอย่างระดับ 7 ★★★★★			Right back tire, alloy wheel, wheel cover ตัวอย่างระดับ 7 ★★★★★	
Left back fender ★★★★★			Right back fender ★★★★★	
Roof ★★★★★	Trunk lid / boot lid ★★★★★	Back rear spoiler & under spoiler ★★★★★	Back rear bumper ★★★★★	
Dashboard ★★★★★		Steering wheel ★★★★★		
Front left seat ★★★★★		Front right seat ★★★★★		
Front and back left door trim ★★★★★		Front and back right door trim ★★★★★		
Rear seat ★★★★★		Console ★★★★★

Luggage room ★★★★★
