# U-Car Grading Report

รายงานผลการตรวจเช็คสภาพรถยนต์  
ภายใต้การดูแลของสมาคมการประเมินสภาพรถยนต์ประเทศญี่ปุ่น

| รุ่น | SUZUKI SWIFT 1.25 GL | | |

| วันที่ตรวจสอบ | 2019/9/30 |

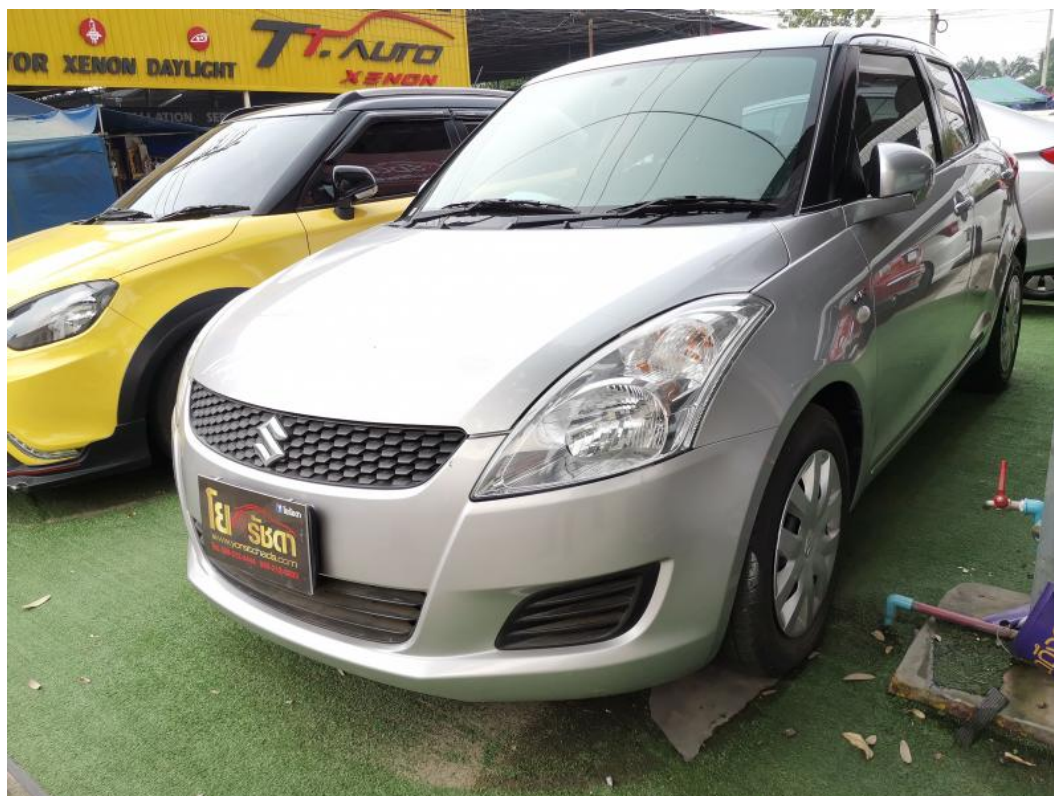
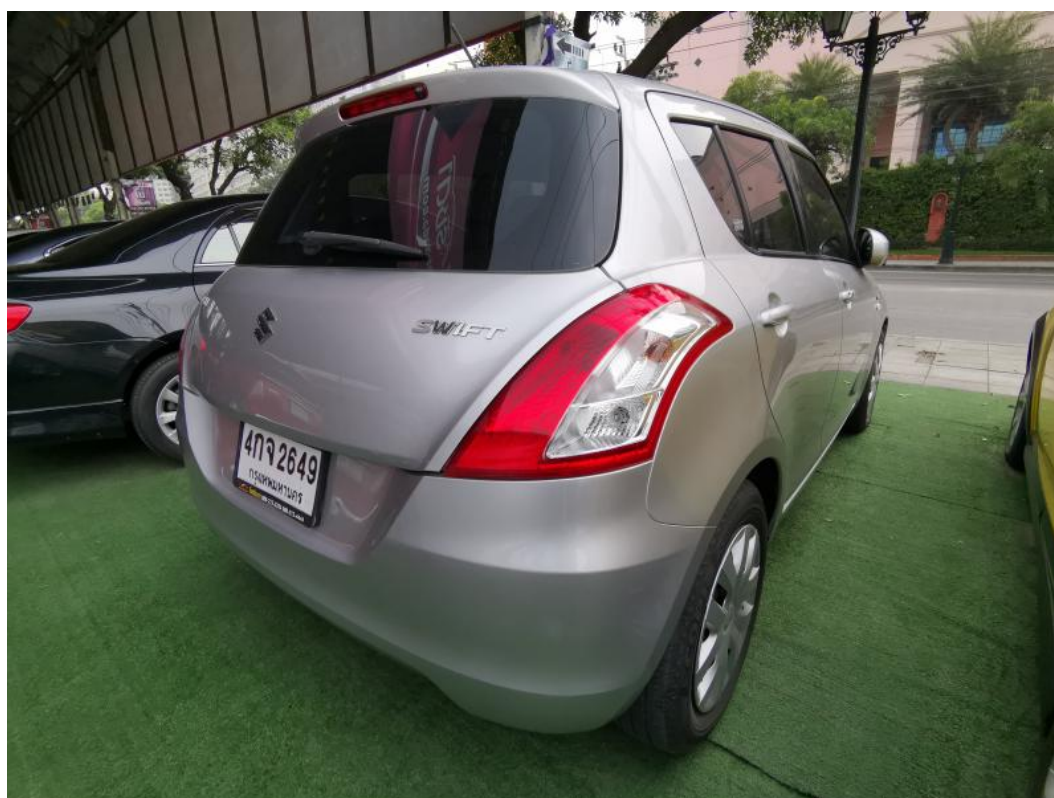
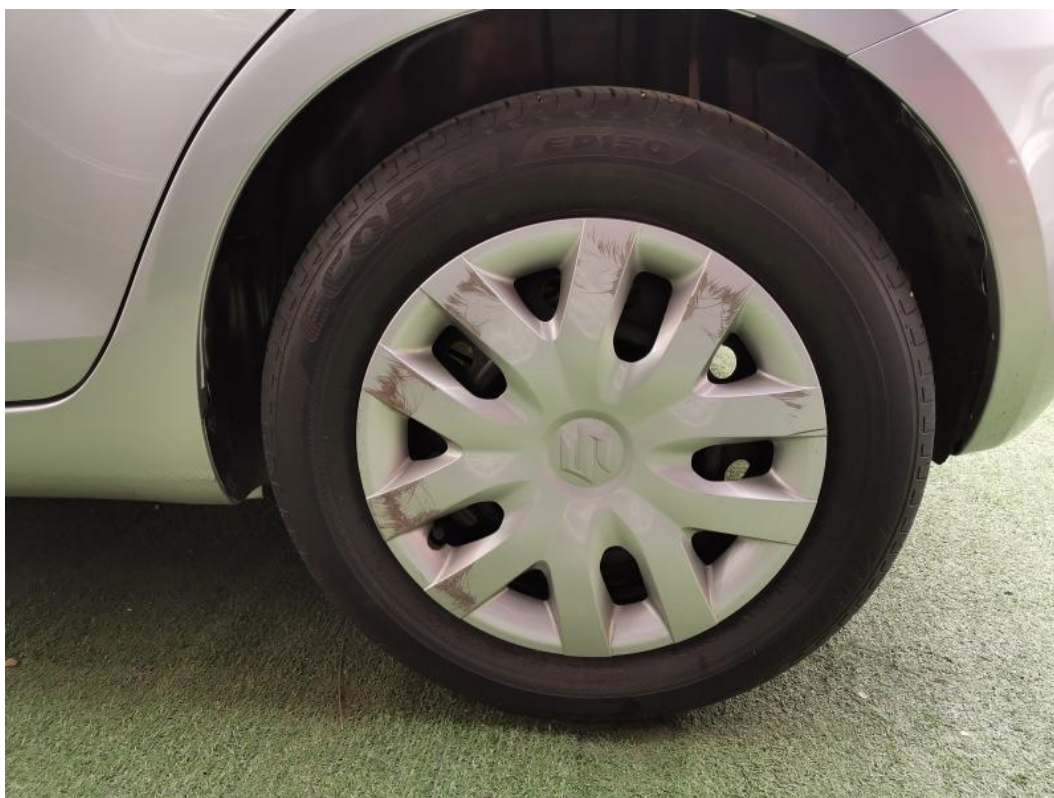
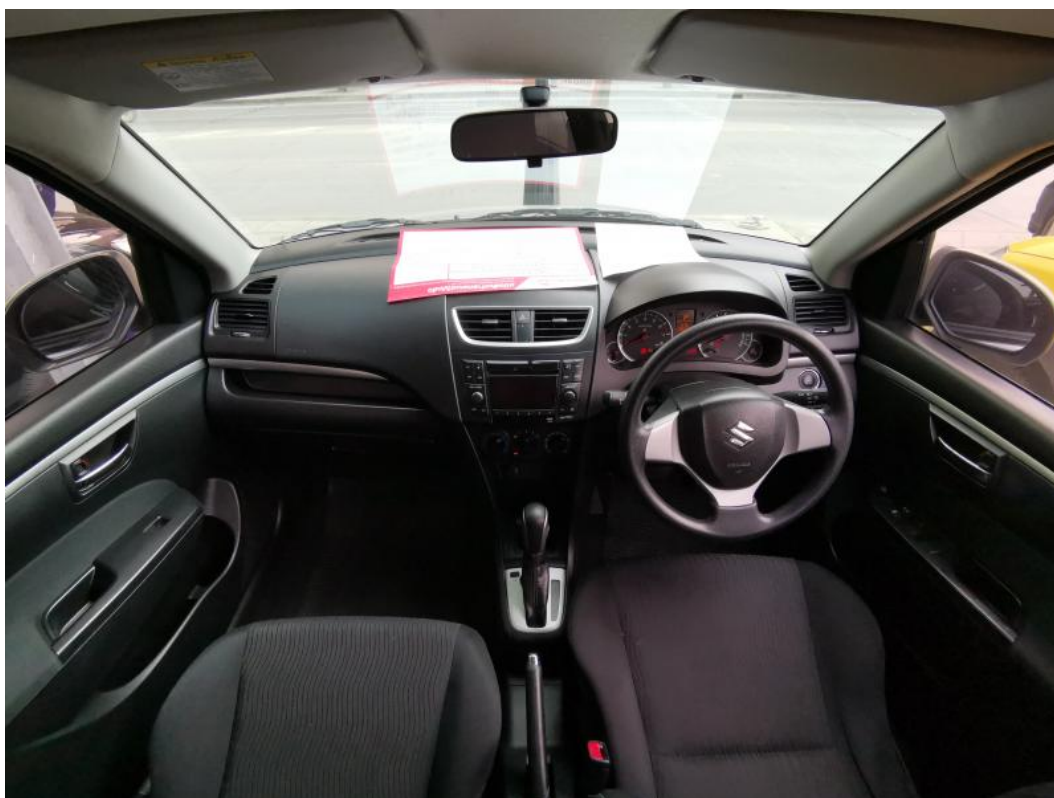
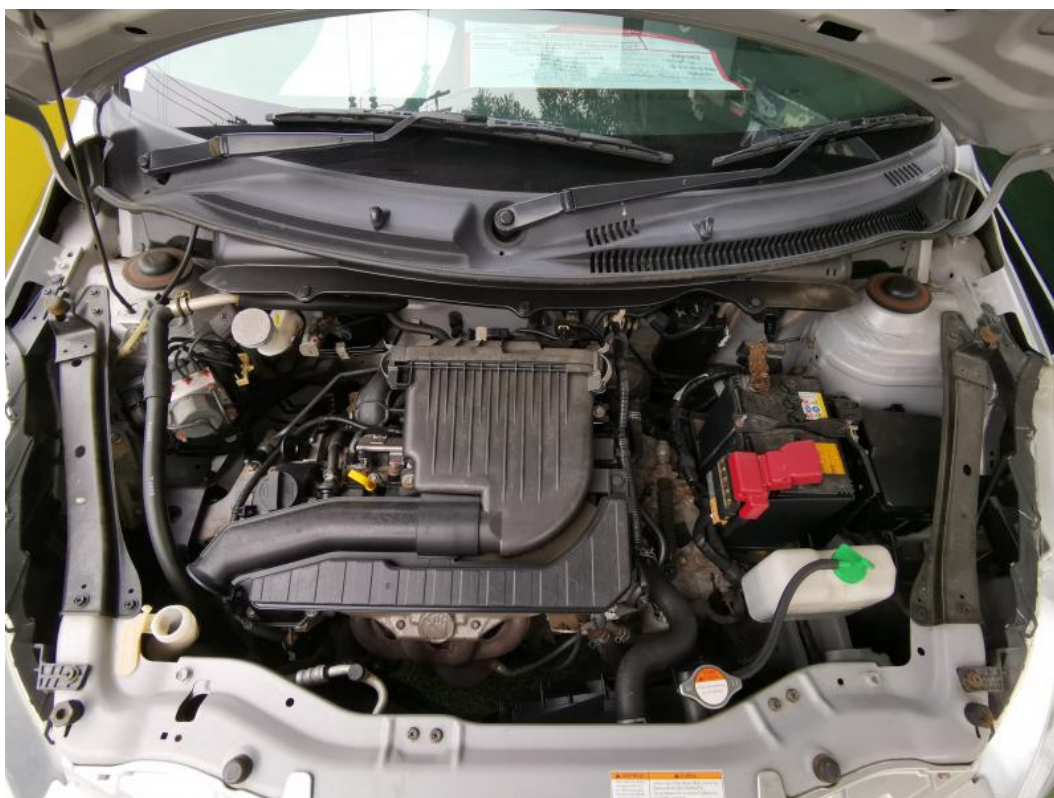
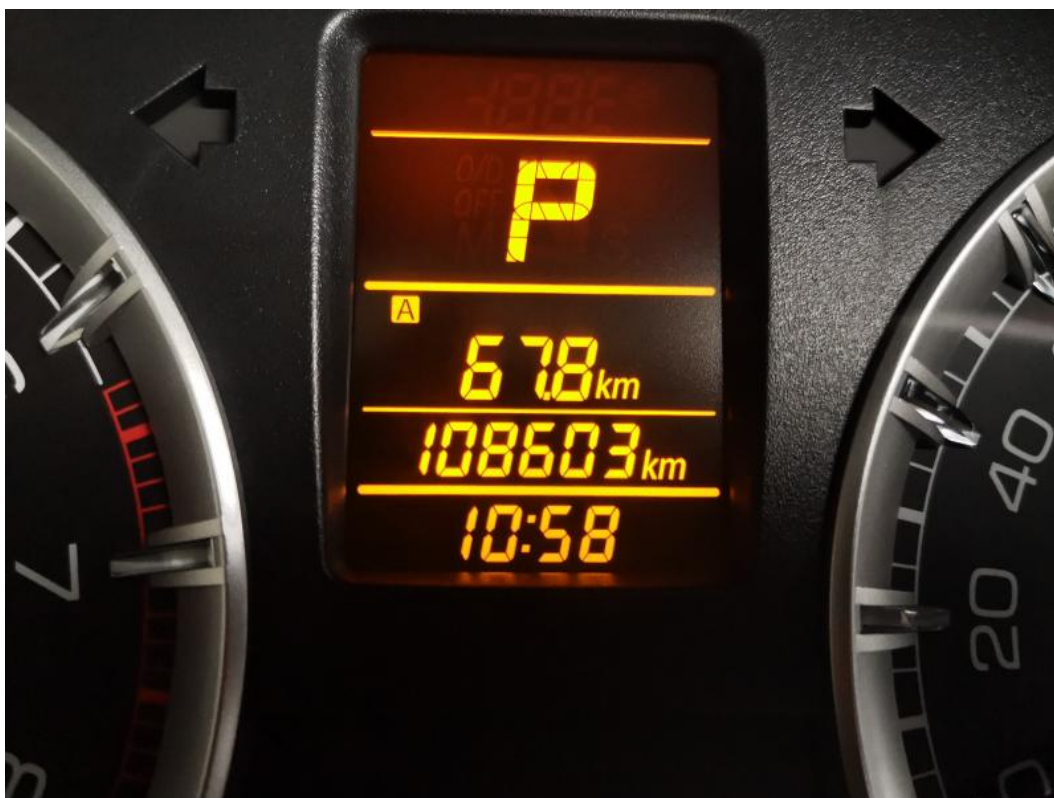
SUZUKI MOTOR (THAILAND) CO., LTD.  
TYPE HZC72S  
CHASSIS NO. MMSHZC72S00170102  
ENGINE K12BS  
- COLOR ZTS C02  
ZFB1C9K14

การวินิจฉัย CP 1

การวินิจฉัย CP 2
