U-Car Grading Report

U-car Grading Report

รุ่น	TOYOTA YARIS 1.5		
สี	เทา	หมายเลขทะเบียน (Plate number)	3ขก3837
รุ่นปี	2006	เลขไมล์	256,072กม.
แบบ	เลขตัวถัง	MR054HY9104002191

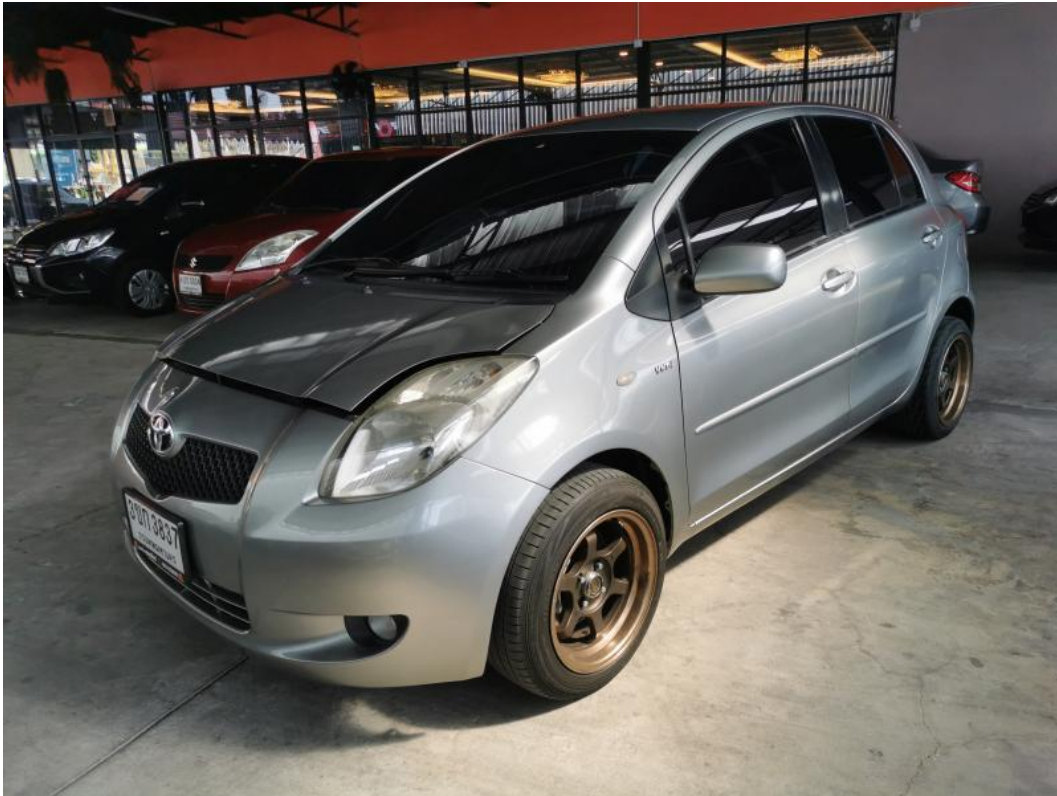
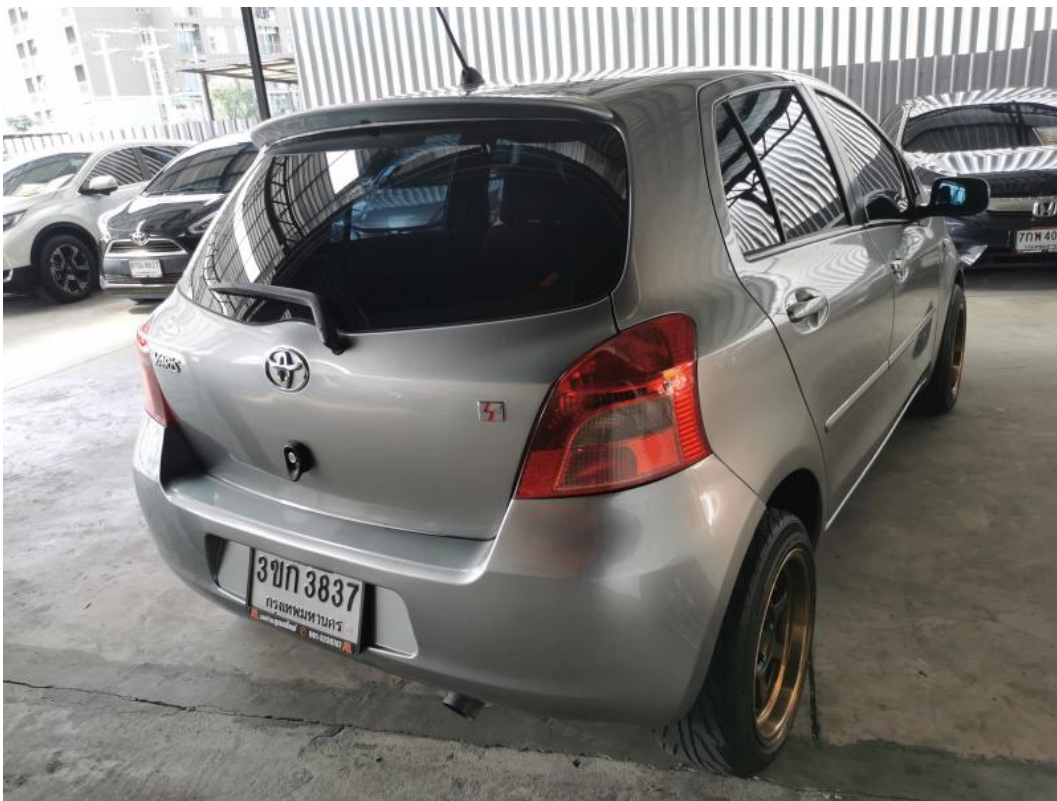
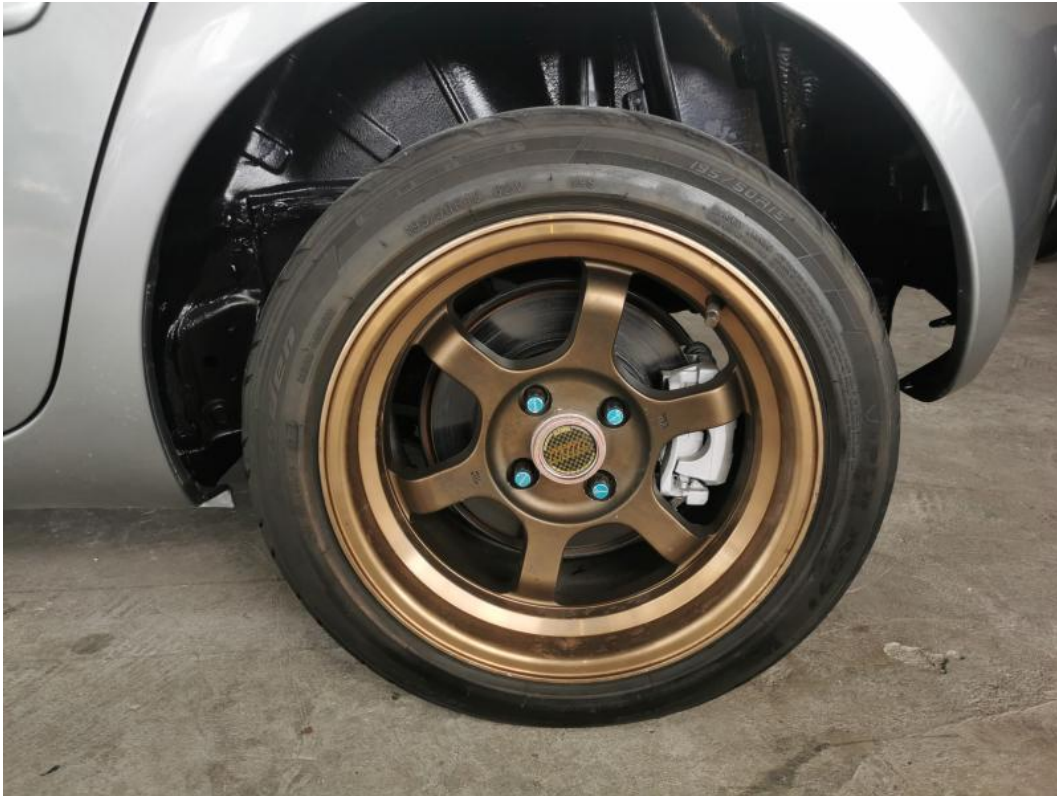
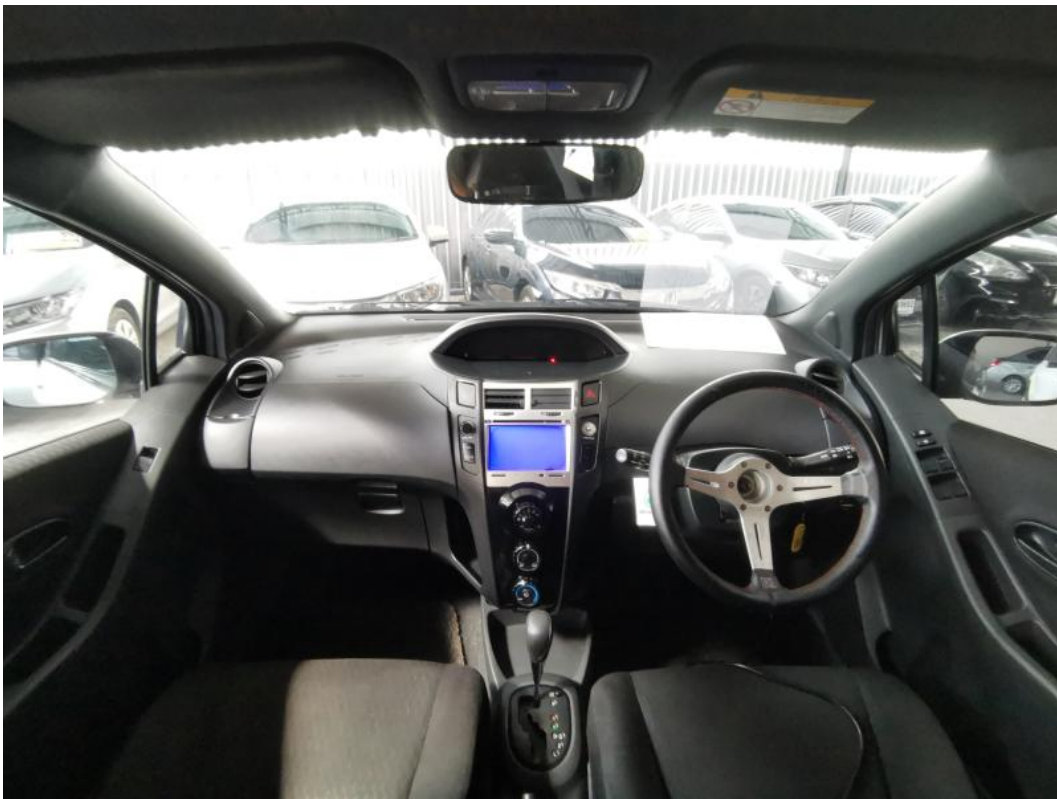
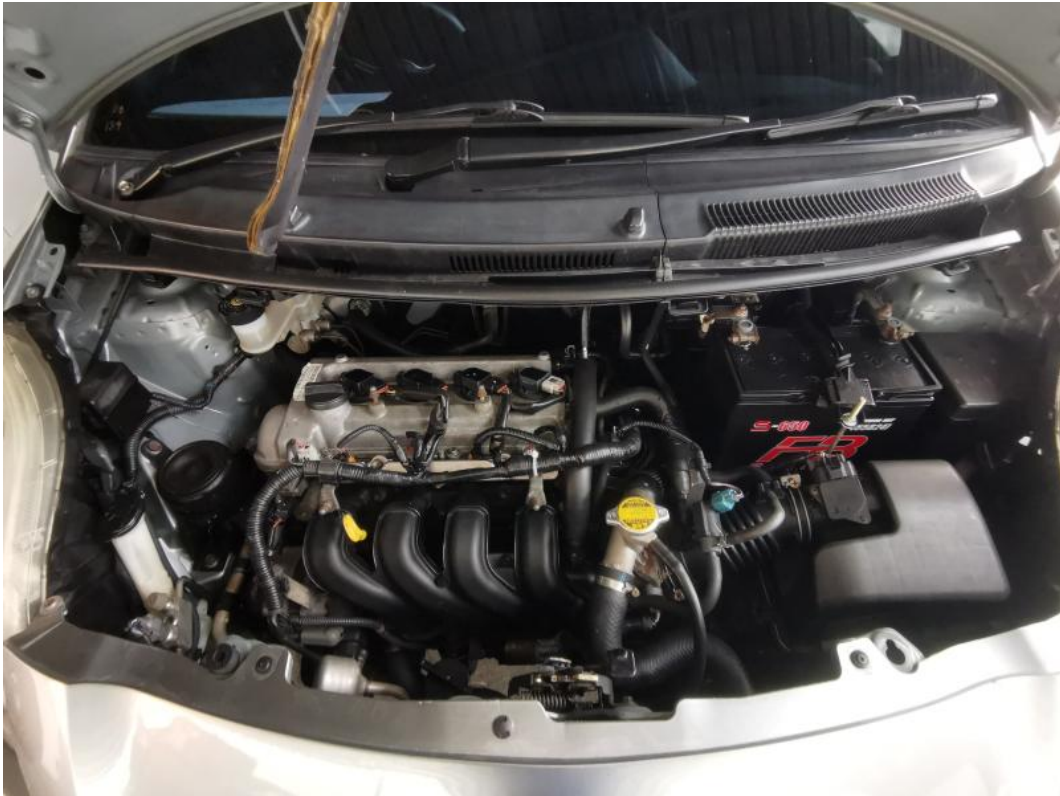
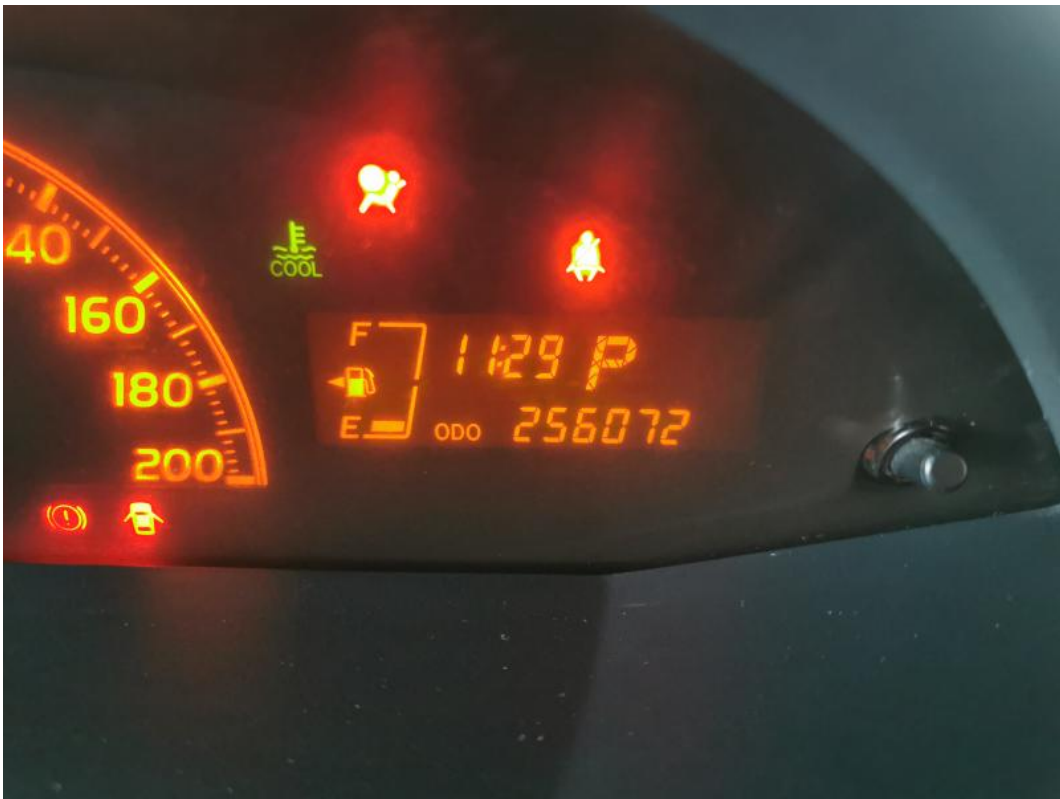
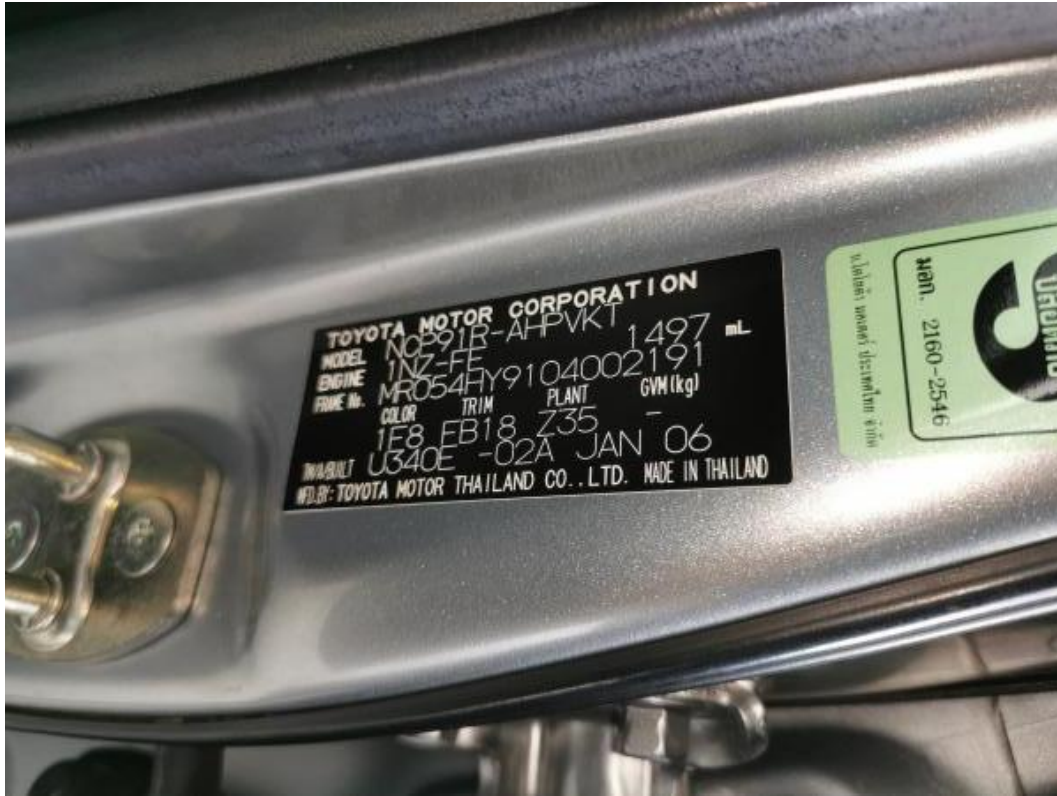
[สถานที่ประวัติการซ่อม]
 แฉงตั้งท้าย รอยจับเครื่องมือติดตั้ง
 แฉงตั้งท้าย บุป
 แฉงตั้งท้าย เคาะพ่นสี

A beam in the rear bumper is dented.
 Used to have gas installed and removed
 [บันทึก]
 เสาลังคา พ่นสี มี

[หน้าต่าง]
 กระจกหน้ารถ หินกะเทาะ บางส่วน

[ภายใน]
 รางเบาะนั่ง สนิม มี
 ผ้าหลังคา คราบ กลาง
