U-Car Grading Report

U-car Grading Report

รุ่น	TOYOTA COROLLA ALTIS 1.8 E		
สี	Silver	หมายเลขทะเบียน (Plate number)	5กฒ3349
รุ่นปี	2016	เลขไมล์	76,863กม.
แบบ	เลขตัวถัง	MR053REH404629927

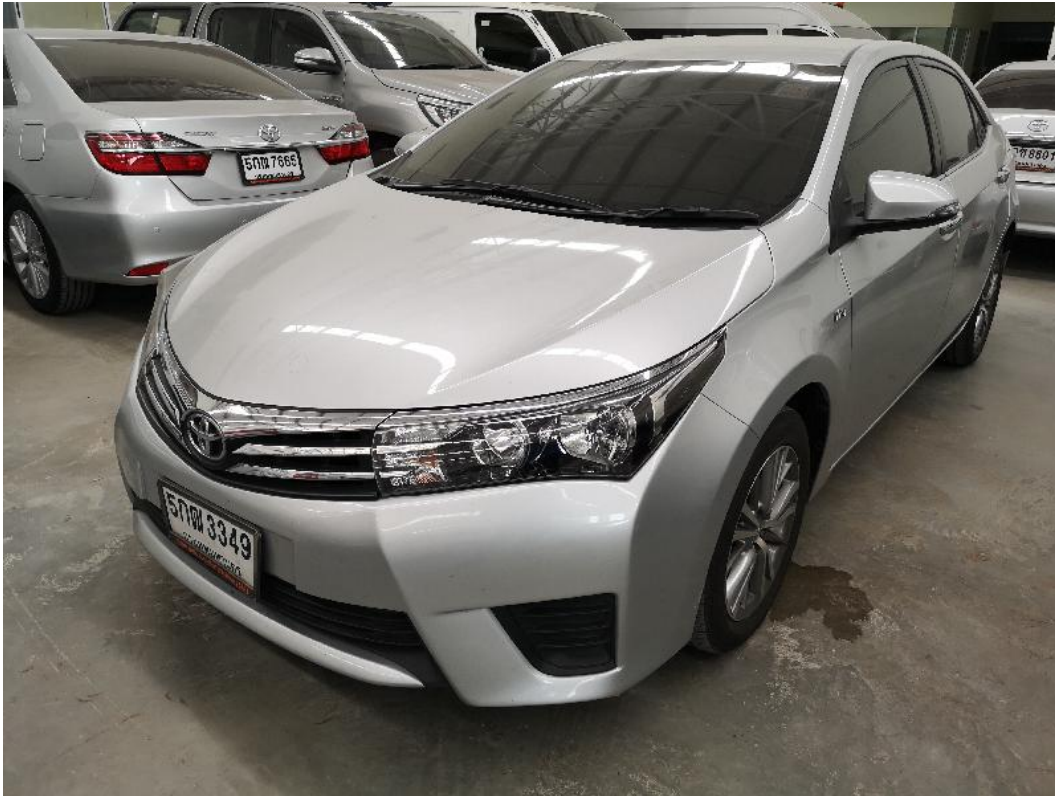
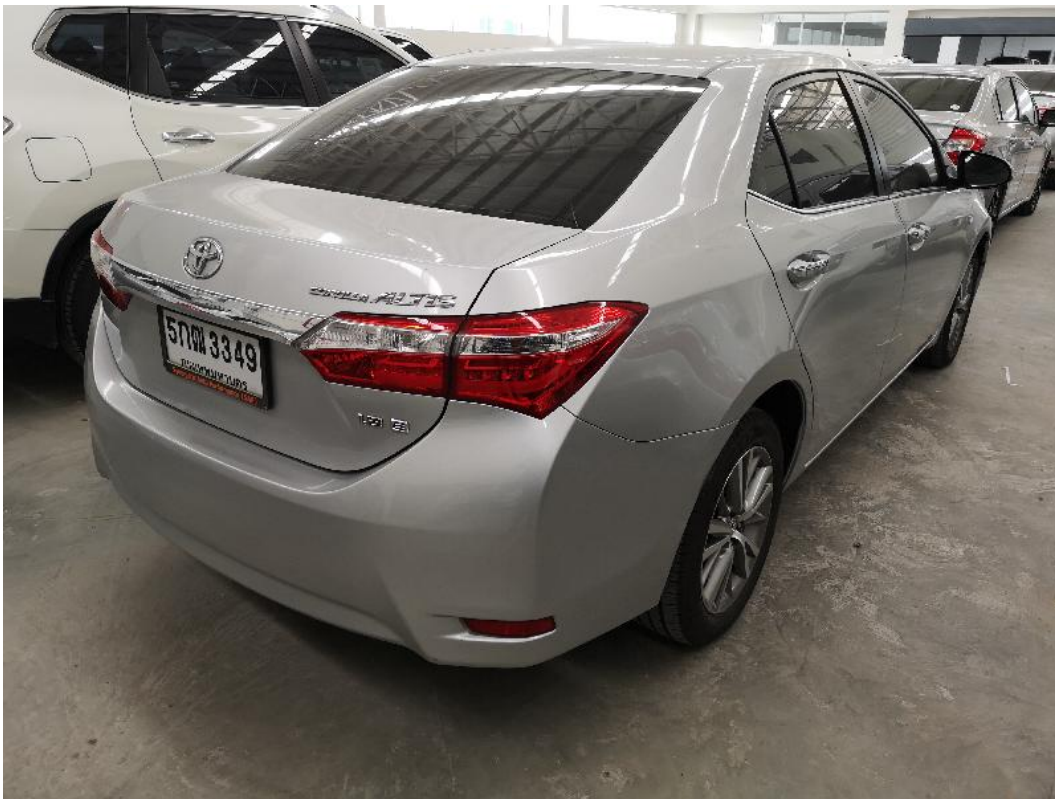
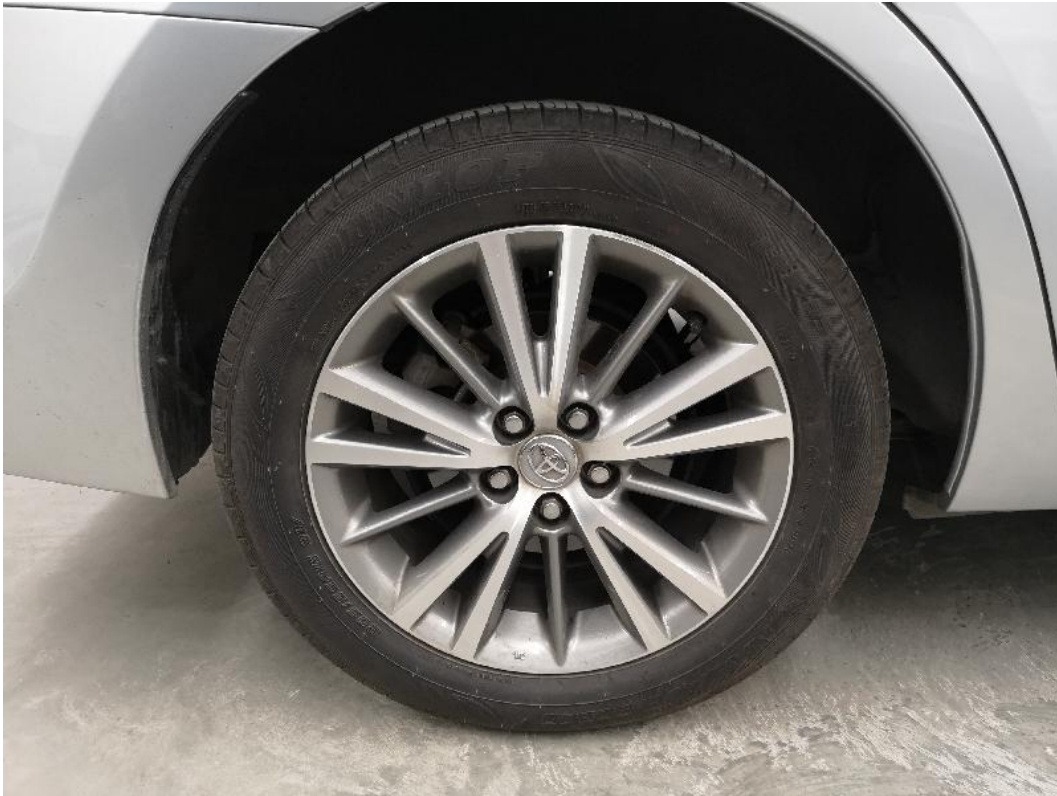
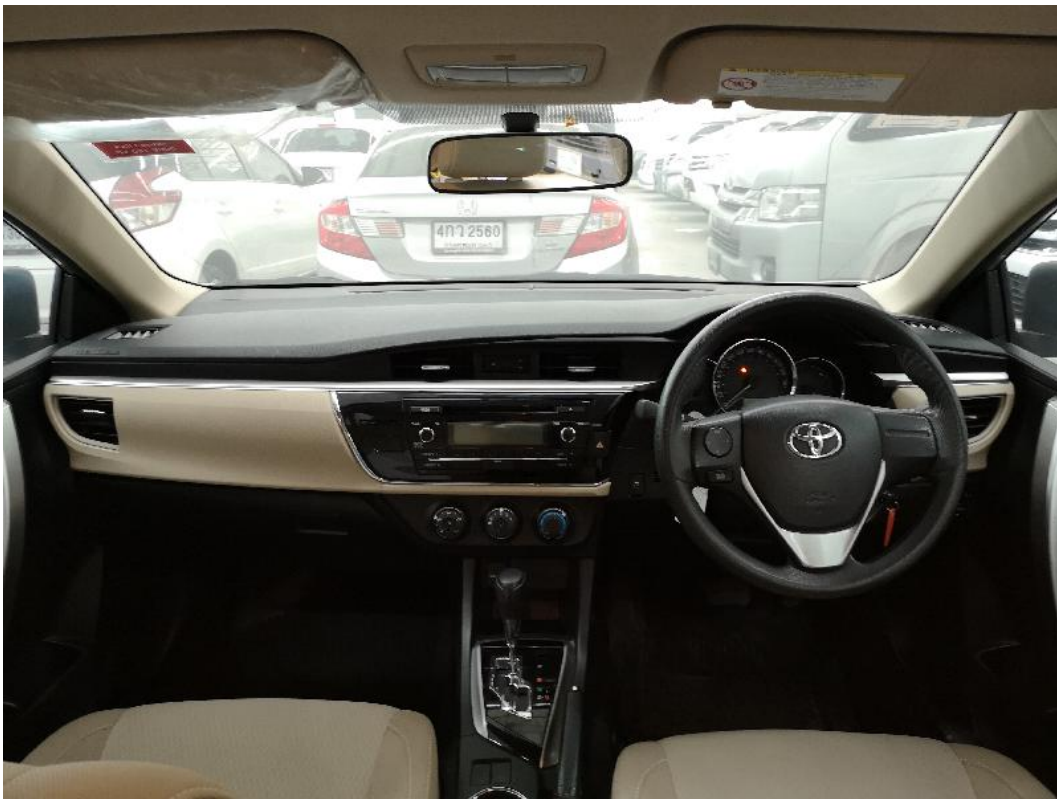
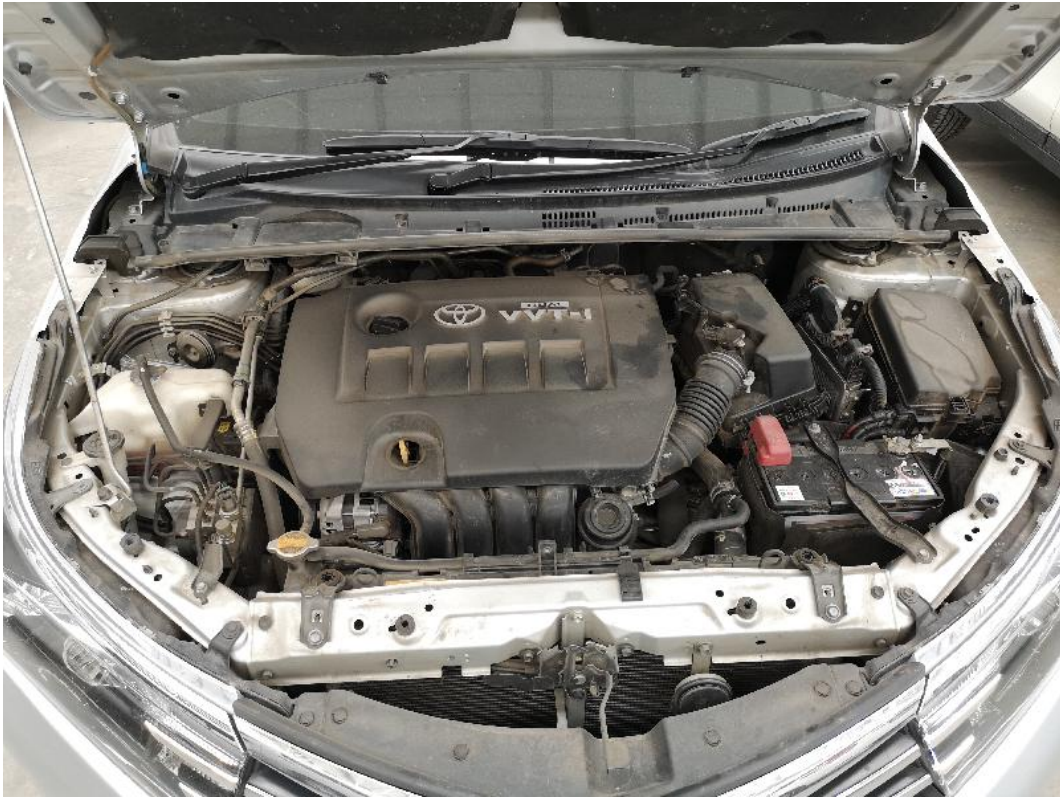
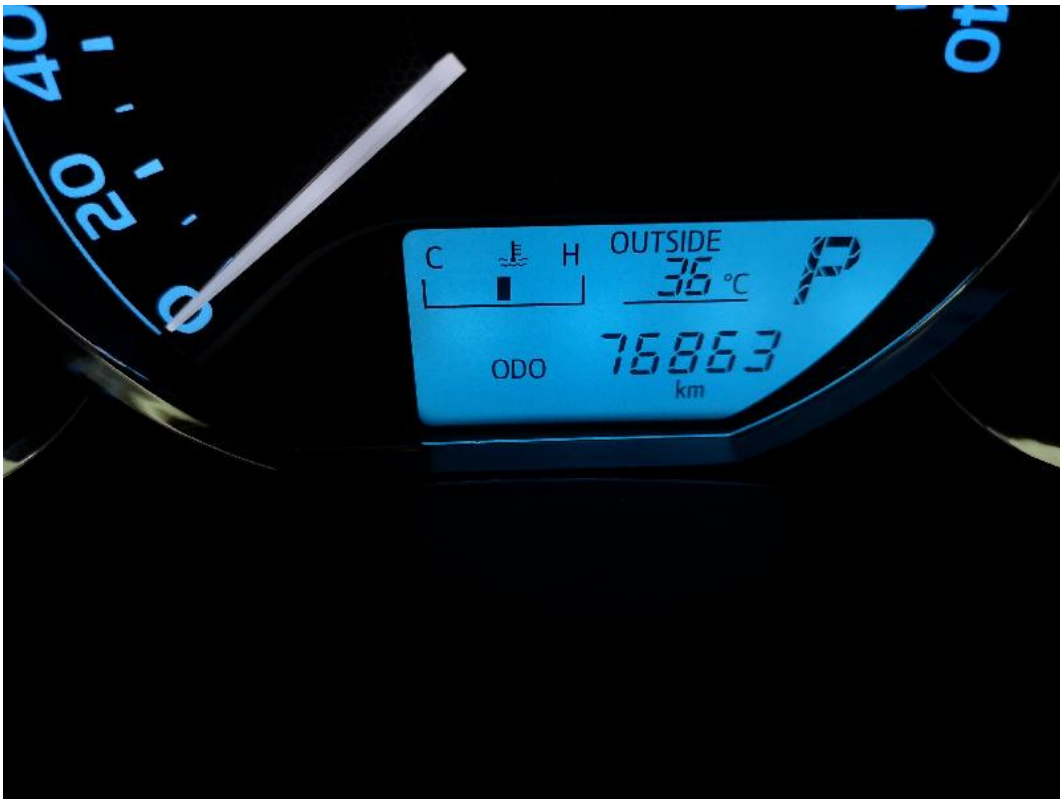
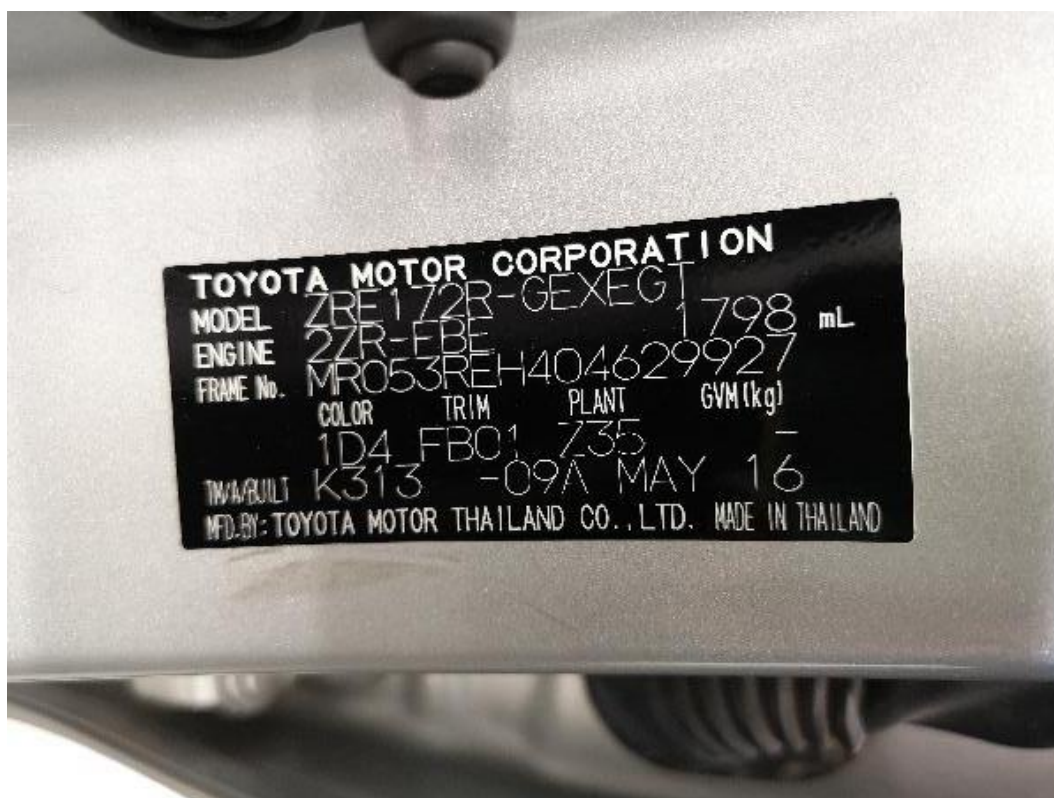
<p>Front left fender</p> <p>★★★★★</p>	<p>Bonnet / hood</p> <p>★★★★★</p>	<p>Front bumper</p> <p>★★★★★</p>	<p>Front right fender</p> <p>★★★★★</p>	<p>[หน้าต่าง] กระจกหน้ารถ หินกระเด็น บางส่วน</p> <p>[ภายใน] Headliner คราบ SS</p>		
<p>Front left tire, alloy wheel, wheel cover ร่องยางระดับ 5</p> <p>★★★★★</p>			<p>Front right tire, alloy wheel, wheel cover ร่องยางระดับ 5</p> <p>★★★★★</p>			
<p>Front left door</p> <p>★★★★★</p>			<p>Front right door</p> <p>★★★★★</p>			
<p>Left side step / side spoiler</p> <p>★★★★★</p>			<p>Right side step / side spoiler</p> <p>★★★★★</p>			
<p>Rear left door</p> <p>★★★★★</p>			<p>Rear right door</p> <p>★★★★★</p>			
<p>Left back tire, alloy wheel, wheel cover ร่องยางระดับ 5</p> <p>★★★★★</p>			<p>Right front tire, alloy wheel, wheel cover ร่องยางระดับ 5</p> <p>★★★★★</p>			
<p>Left back fender</p> <p>★★★★★</p>			<p>Right back fender</p> <p>★★★★★</p>			
<p>Roof</p> <p>★★★★★</p>			<p>Trunk lid / boot lid</p> <p>★★★★★</p>		<p>Back rear spoiler & under spoiler</p> <p>★★★★★</p>	<p>Back rear bumper</p> <p>★★★★★</p>
