# U-Car Grading Report

หนังสือรับรอง โดย GOO INSPECTION

| รุ่น | TOYOTA CAMRY 2.0G | | |

| วันที่ตรวจสอบ | 2020/11/25 |

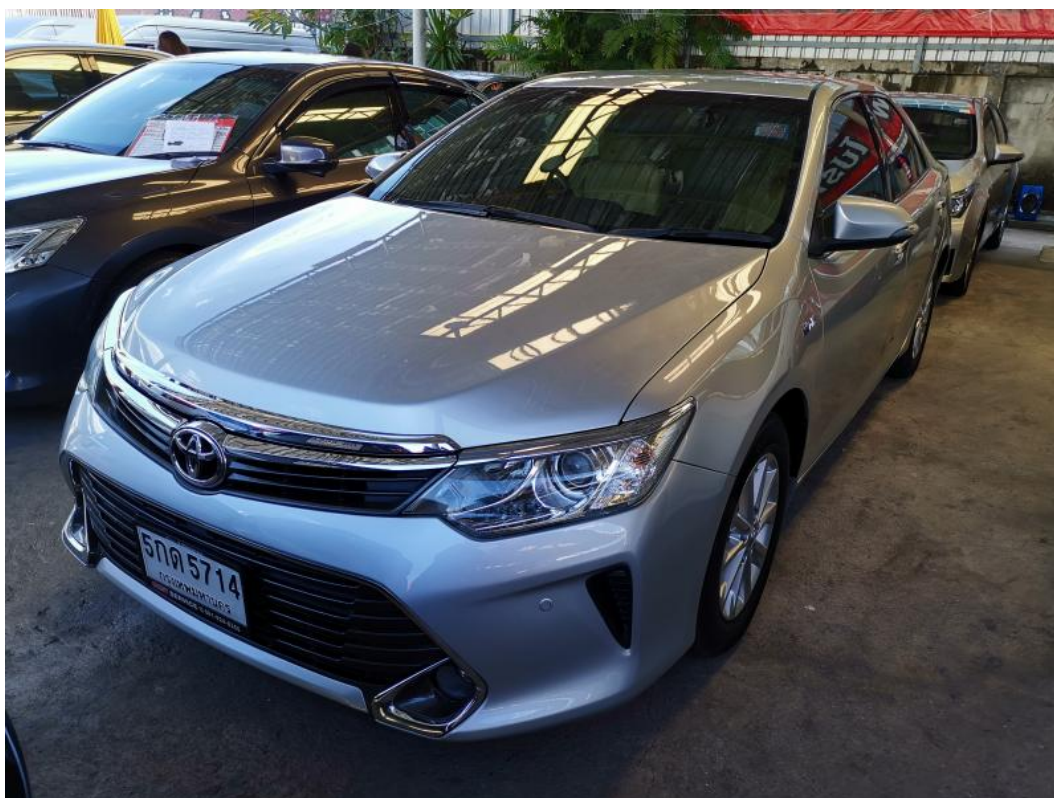
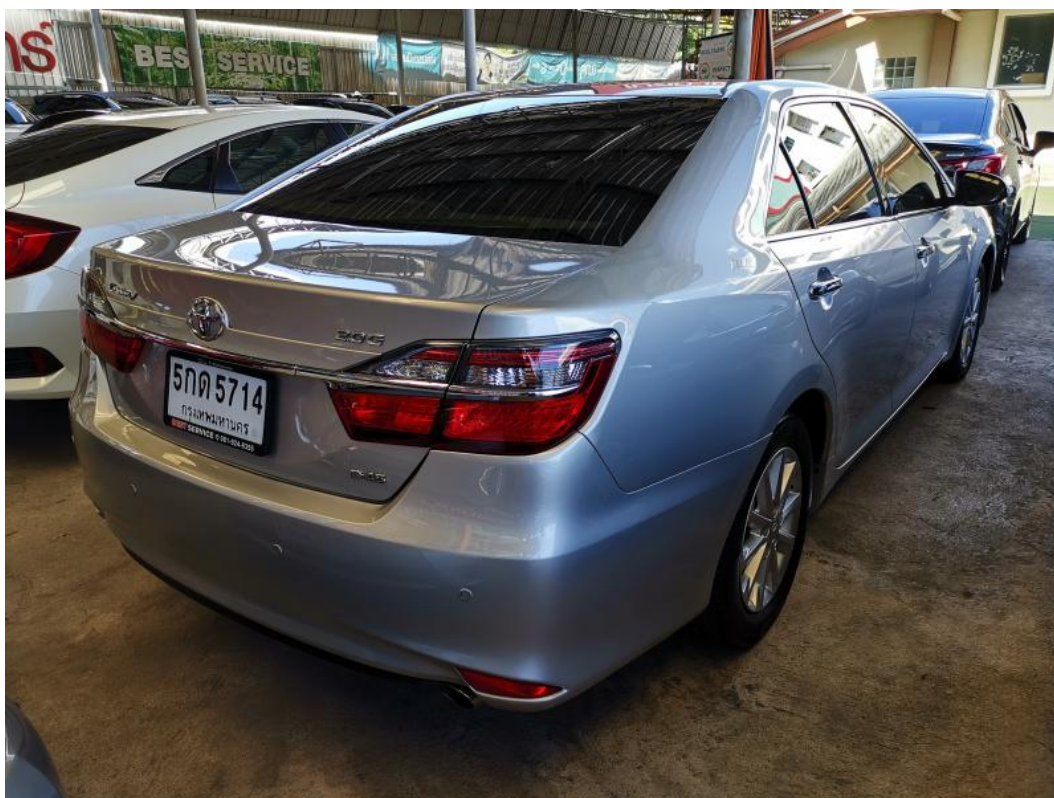
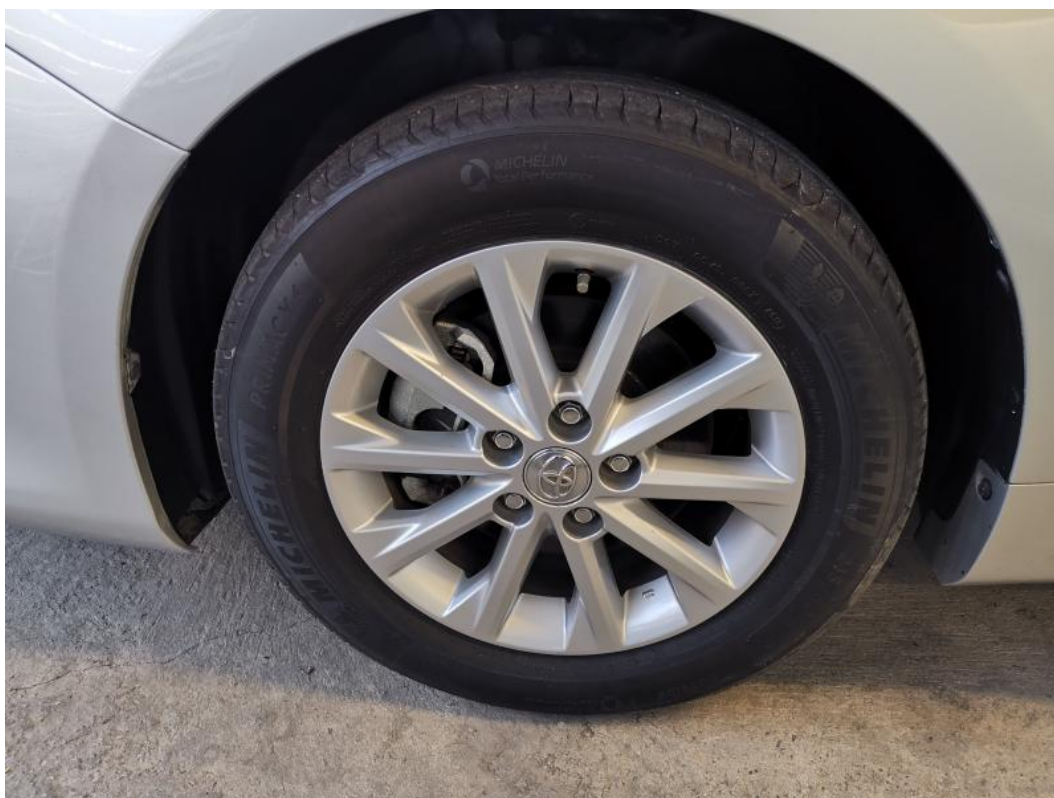
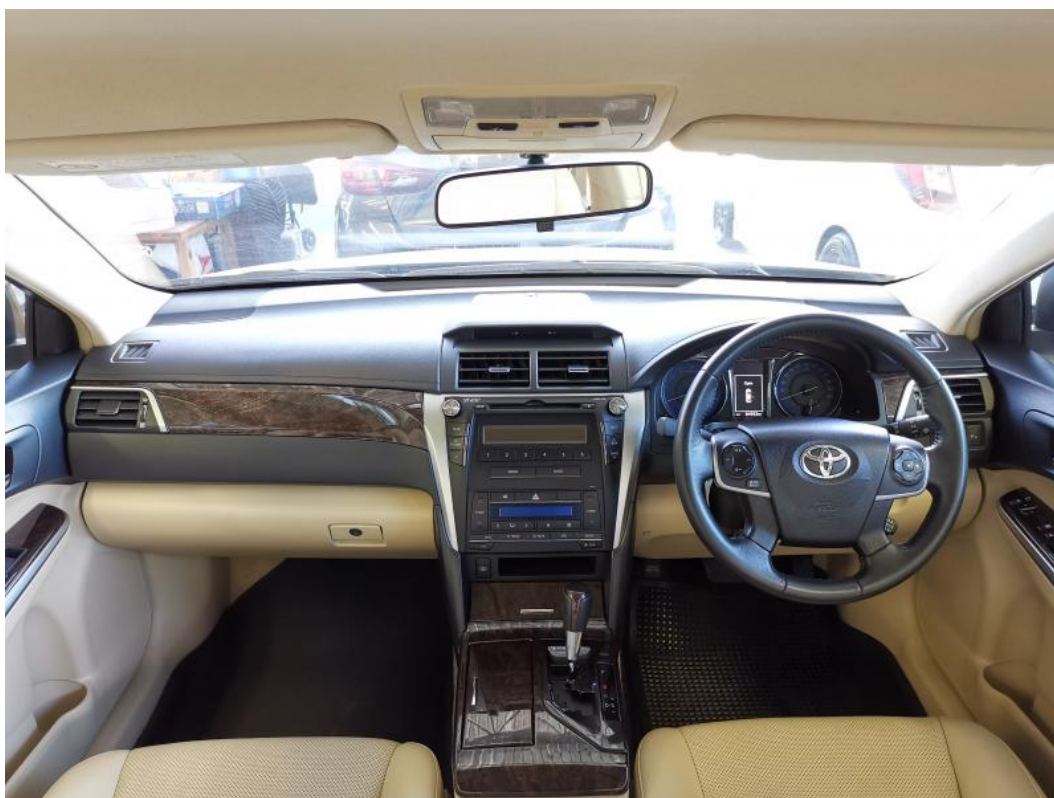
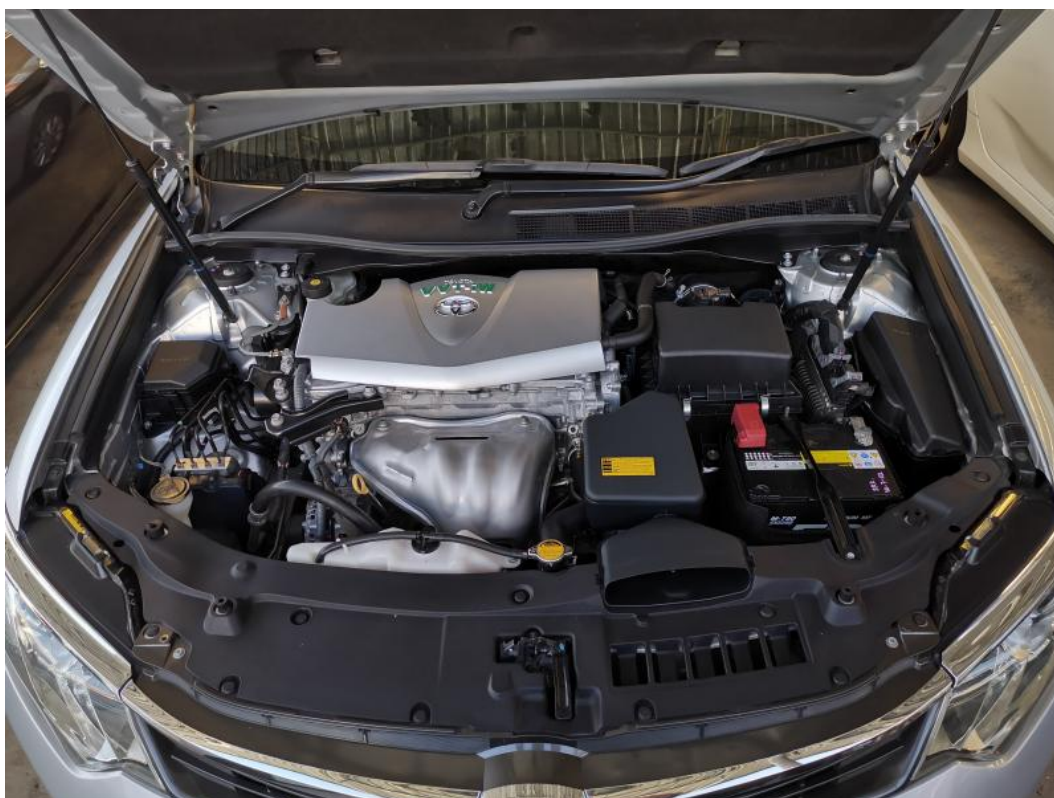
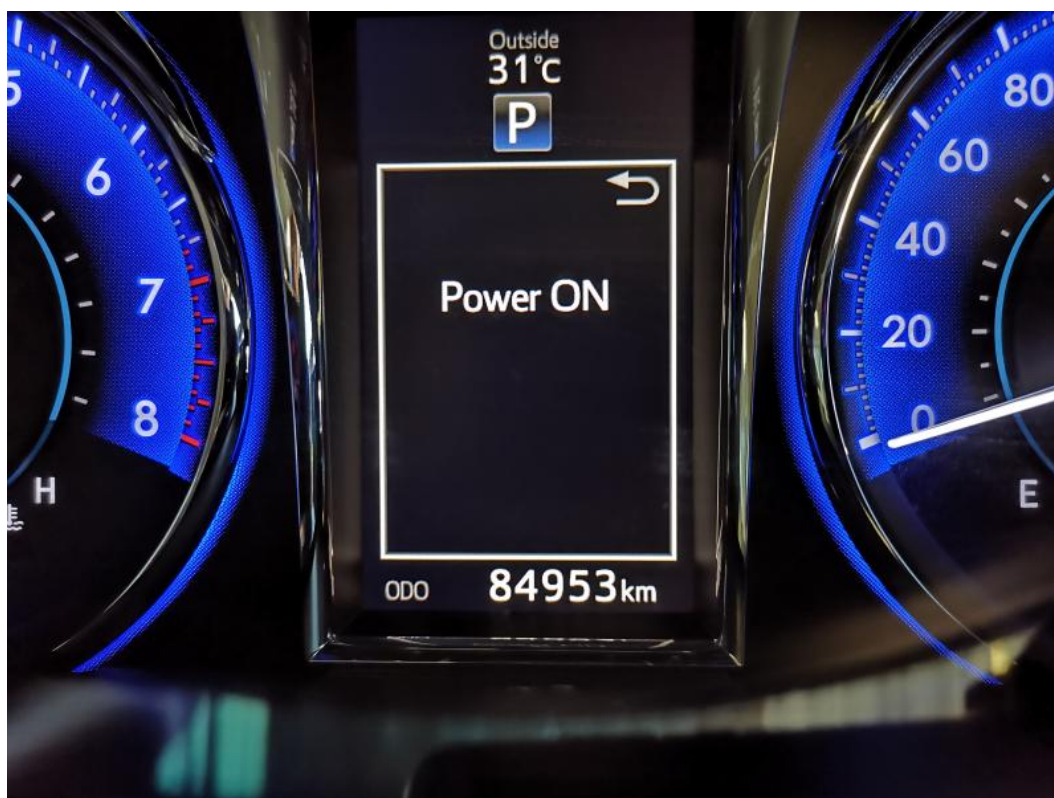
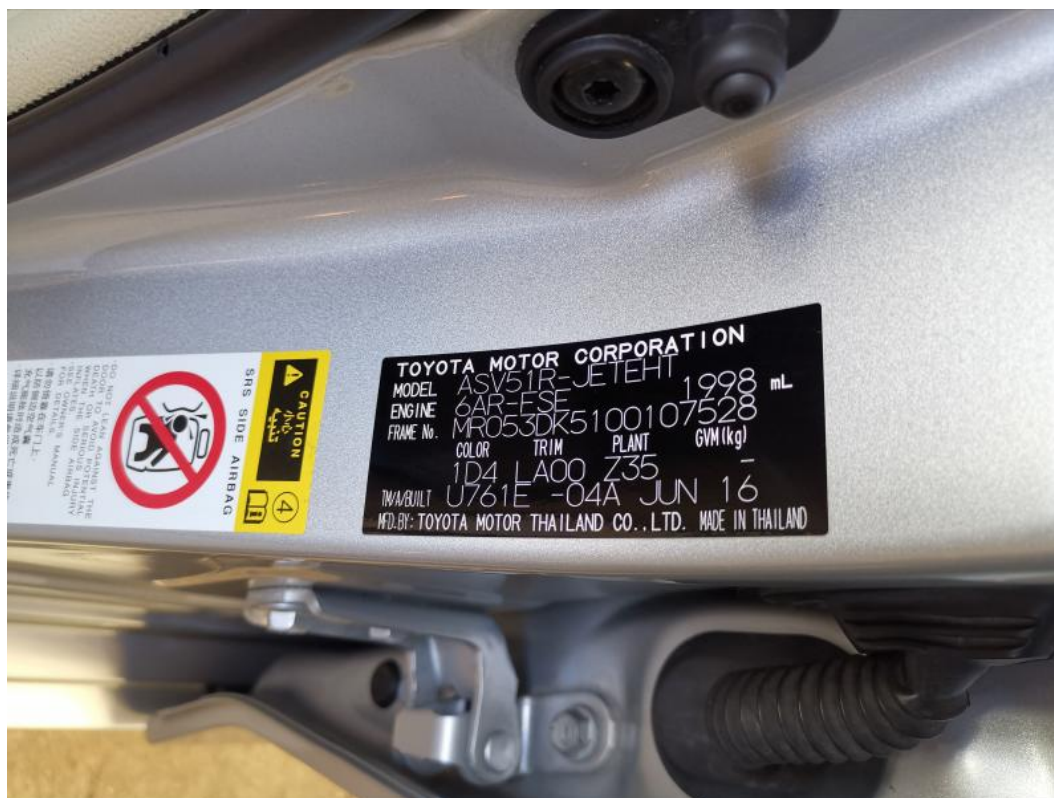
การวินิจฉัย CP 1

Health Report

| System Name | State |
|---|---|
| Engine | No Fault Code |
| Transmission | No Fault Code |
| ABS/VSC/TRC | No Fault Code |
| SRS Airbag | No Fault Code |
