U-Car Grading Report

รายงานผลการตรวจเช็คสภาพรถยนต์
ภายใต้การดูแลของสมาคมการประเมินสภาพรถยนต์ประเทศไทย

| รุ่น | MAZDA MAZDA2 1.5 | | |

| วันที่ตรวจสอบ | 2020/6/24 |

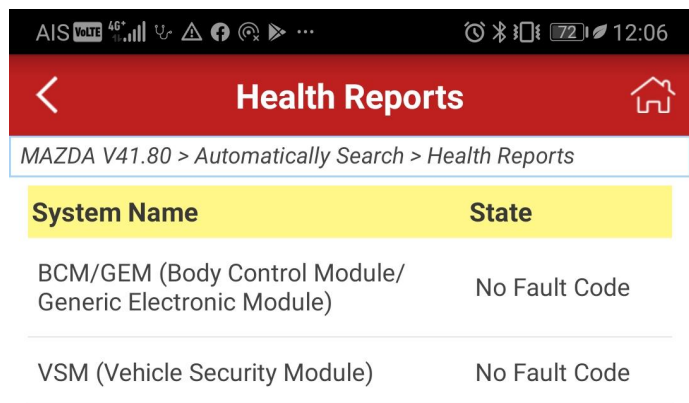
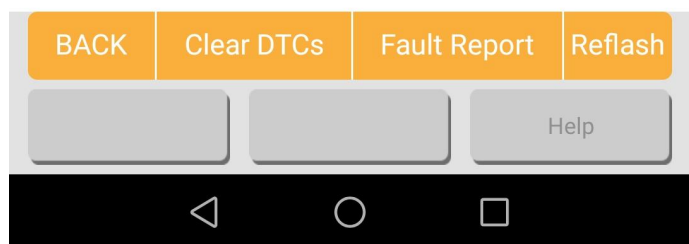
การวินิจฉัย CP 2

Health Reports

MAZDA V41.80 > Automatically Search > Health Reports

| System Name | State |
| BCM/GEM (Body Control Module/ Generic Electronic Module) | No Fault Code |
| VSM (Vehicle Security Module) | No Fault Code |
