# U-Car Grading Report

รายงานผลการตรวจเช็คสภาพรถยนต์  
ภายใต้การดูแลของสมาคมการประเมินสภาพรถยนต์ประเทศญี่ปุ่น

| รุ่น | NISSAN NOTE 1.2V | | |

| วันที่ตรวจสอบ | 2020/8/25 |

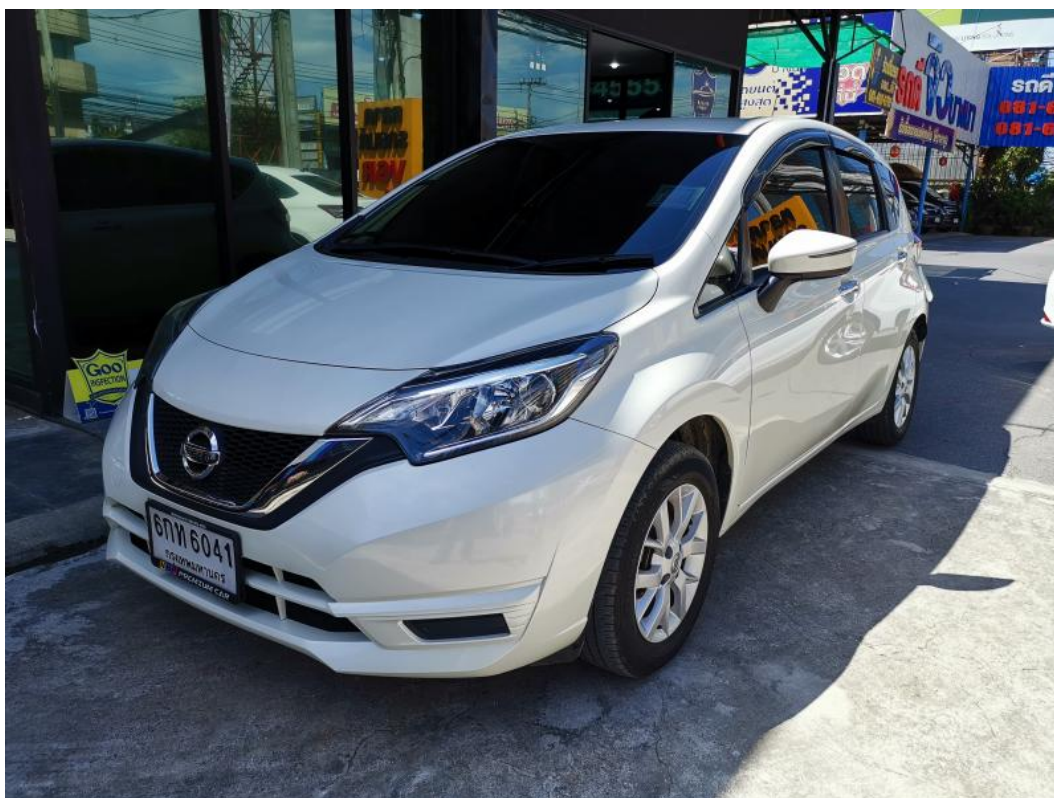
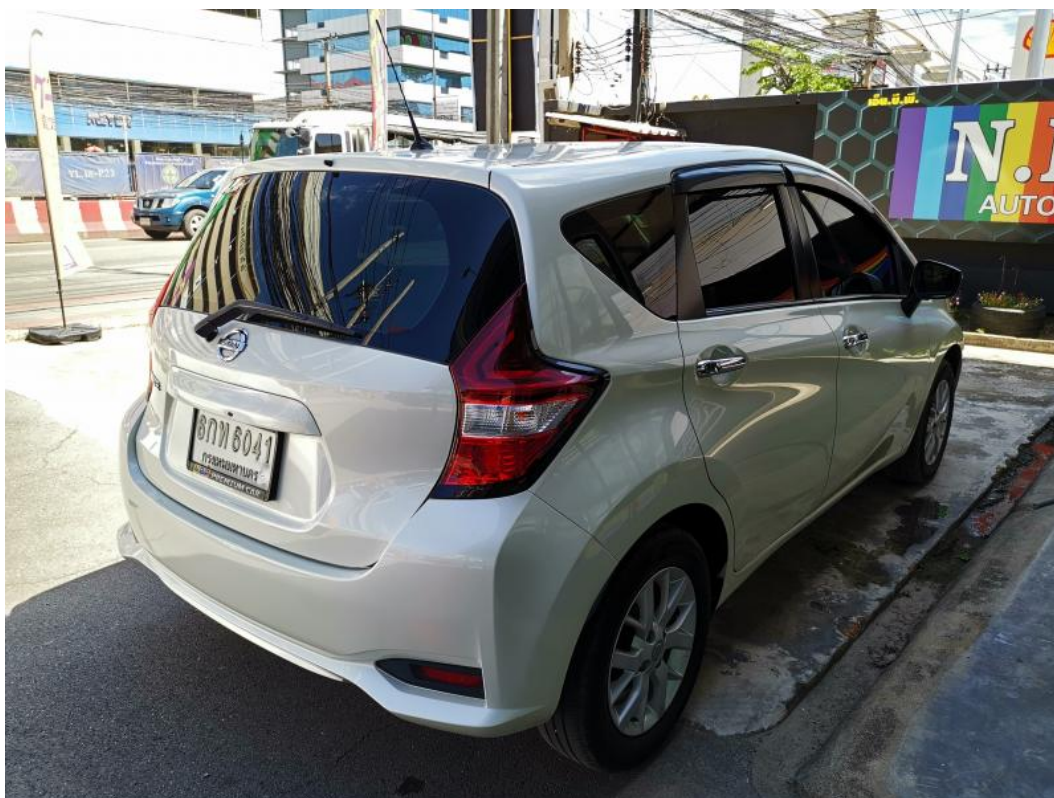
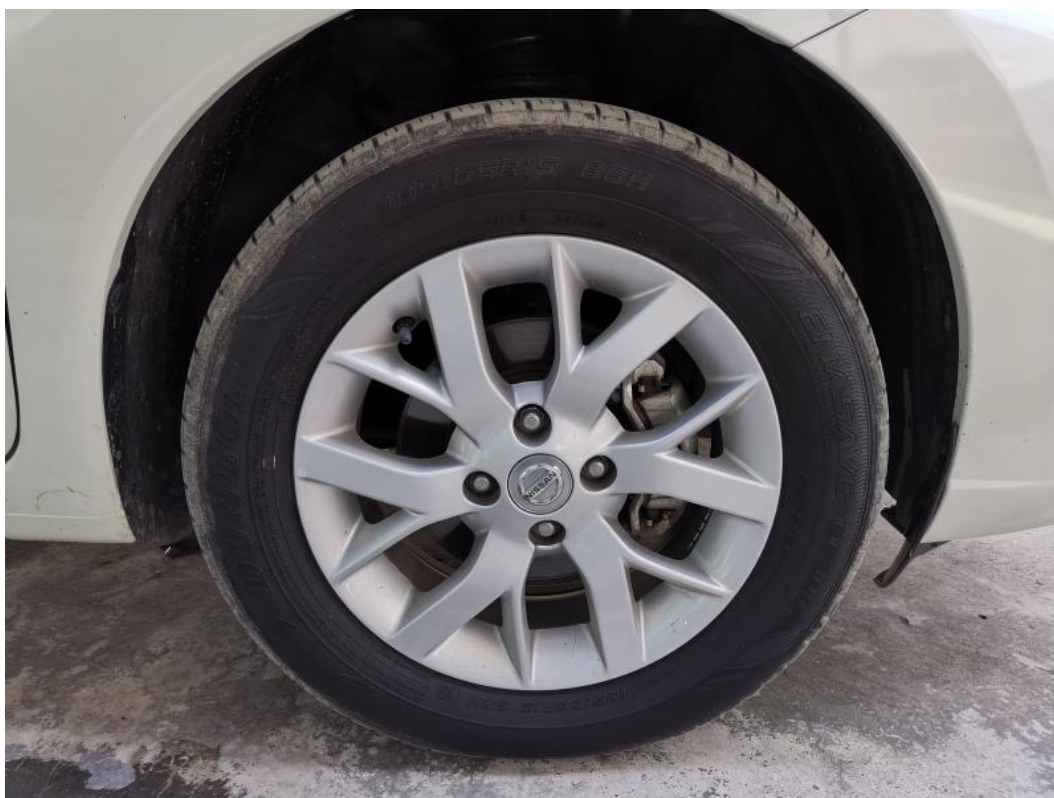
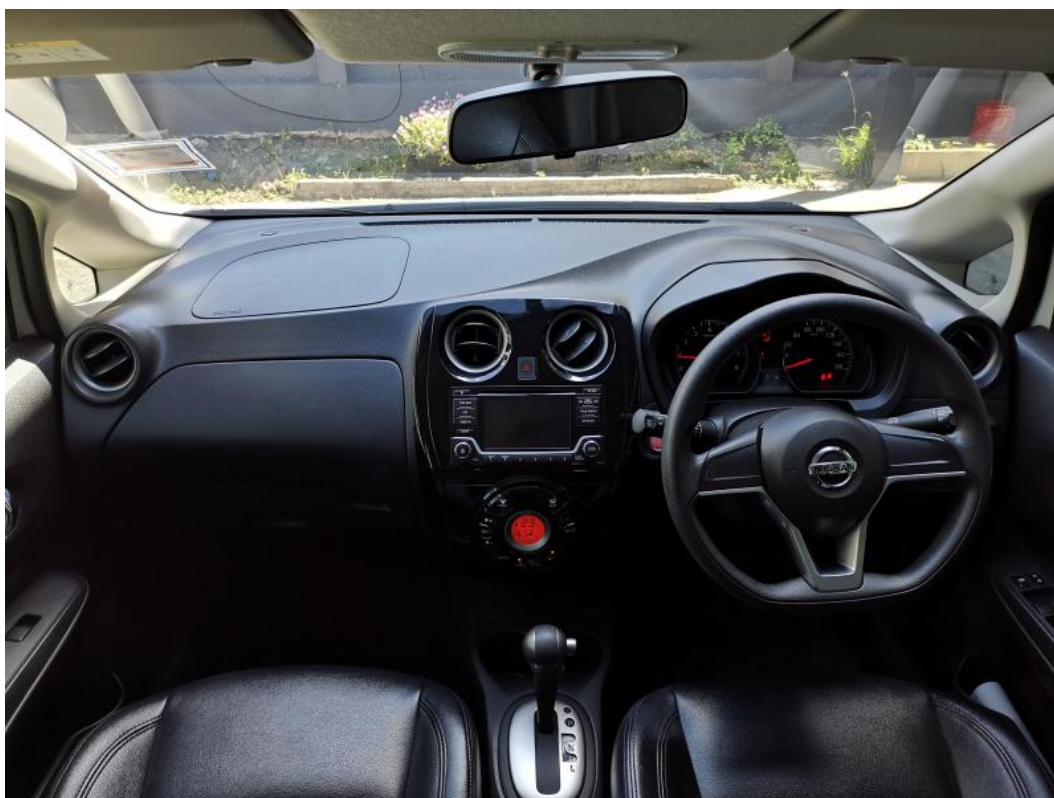
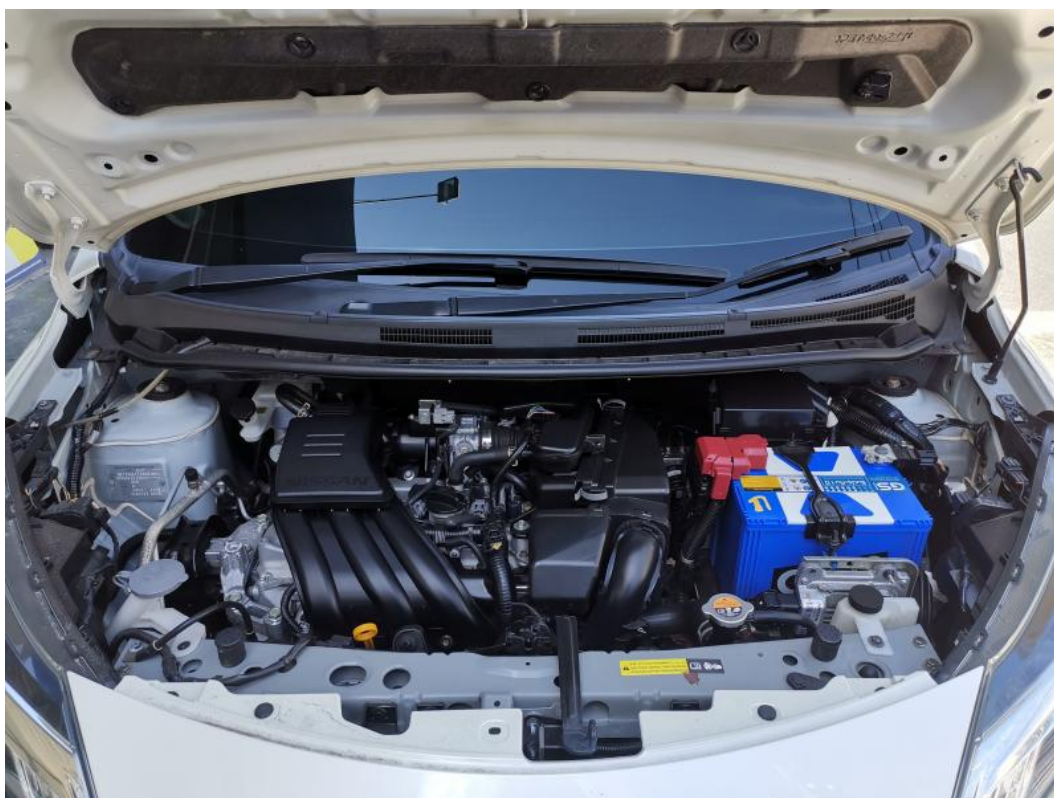
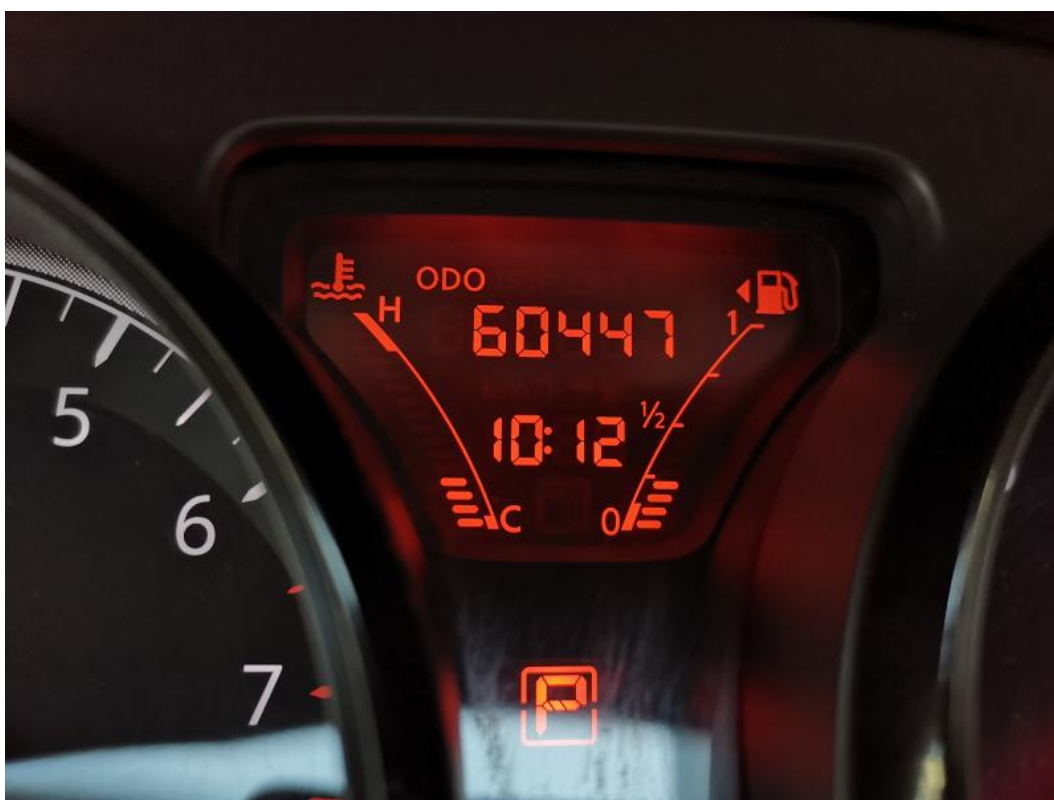
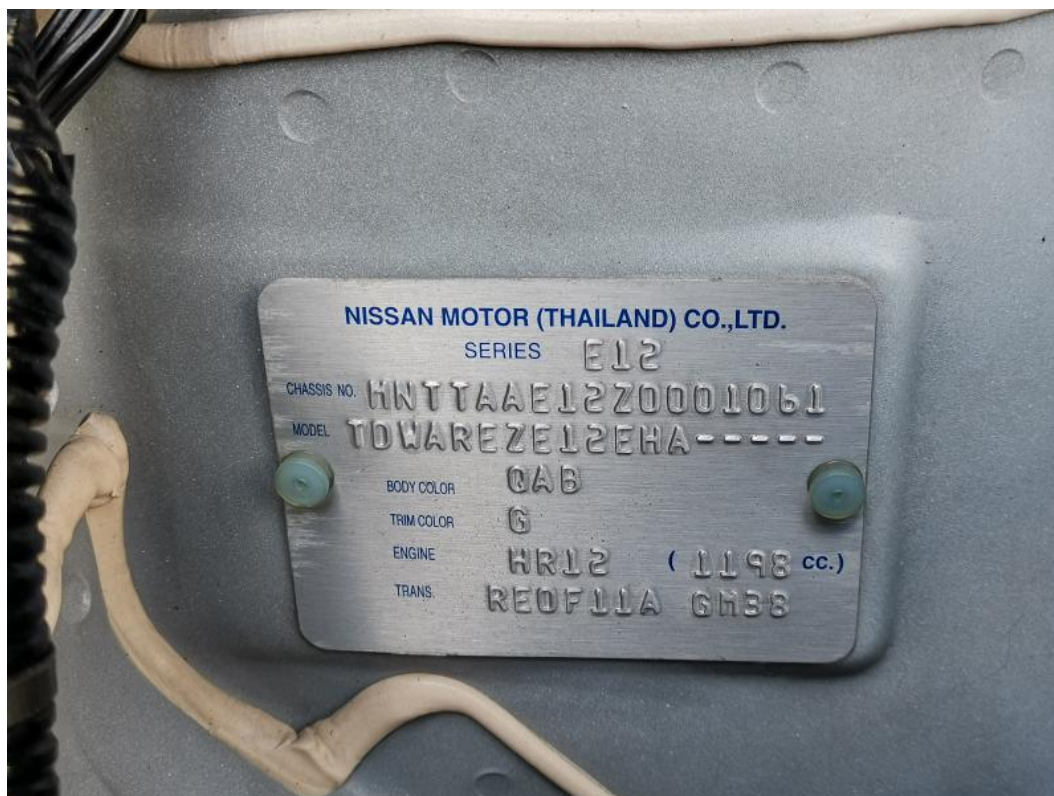
กระจกหน้ารถ หินกระเด็น บางส่วน

ห้องของ สกปรก.รอยขีดข่วน บางส่วน

การขับที่ รอยย่น.รอยขีดข่วน มี
