# U-Car Grading Report

หนังสือรับรอง โดย GOO INSPECTION

| รุ่น | TOYOTA CAMRY 2.0G | | |
| รุ่นปี | 2013 | เลขไมล์ | 102,643กม. |

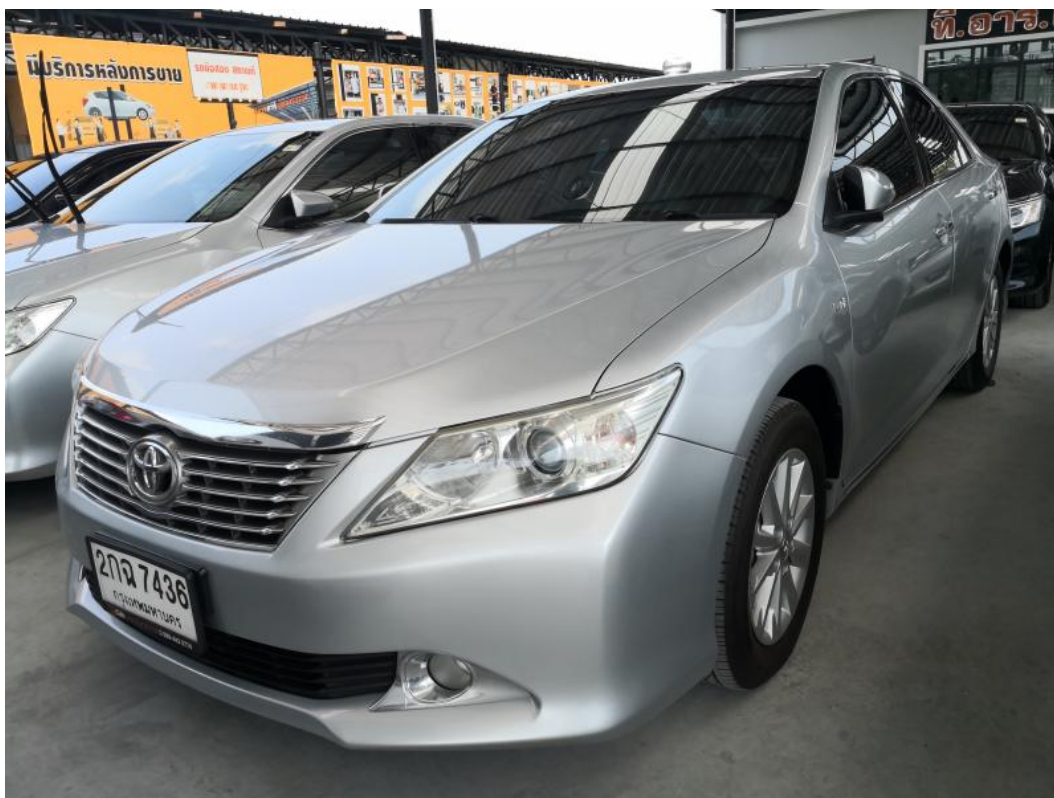
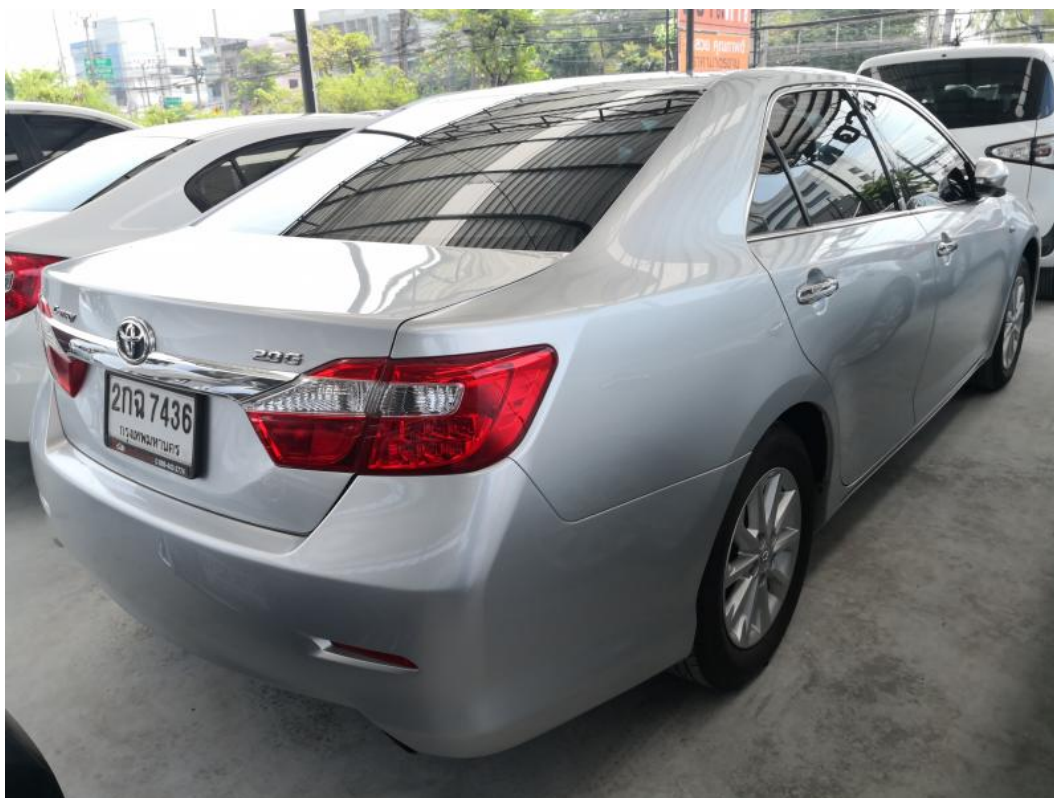
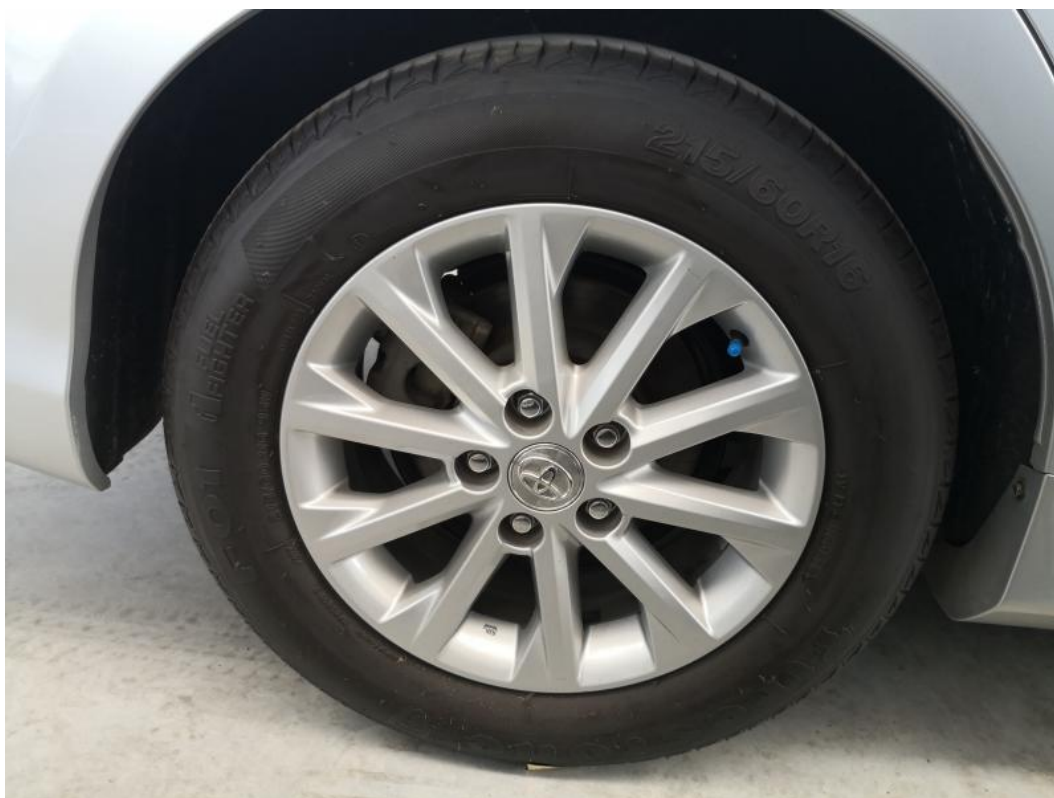
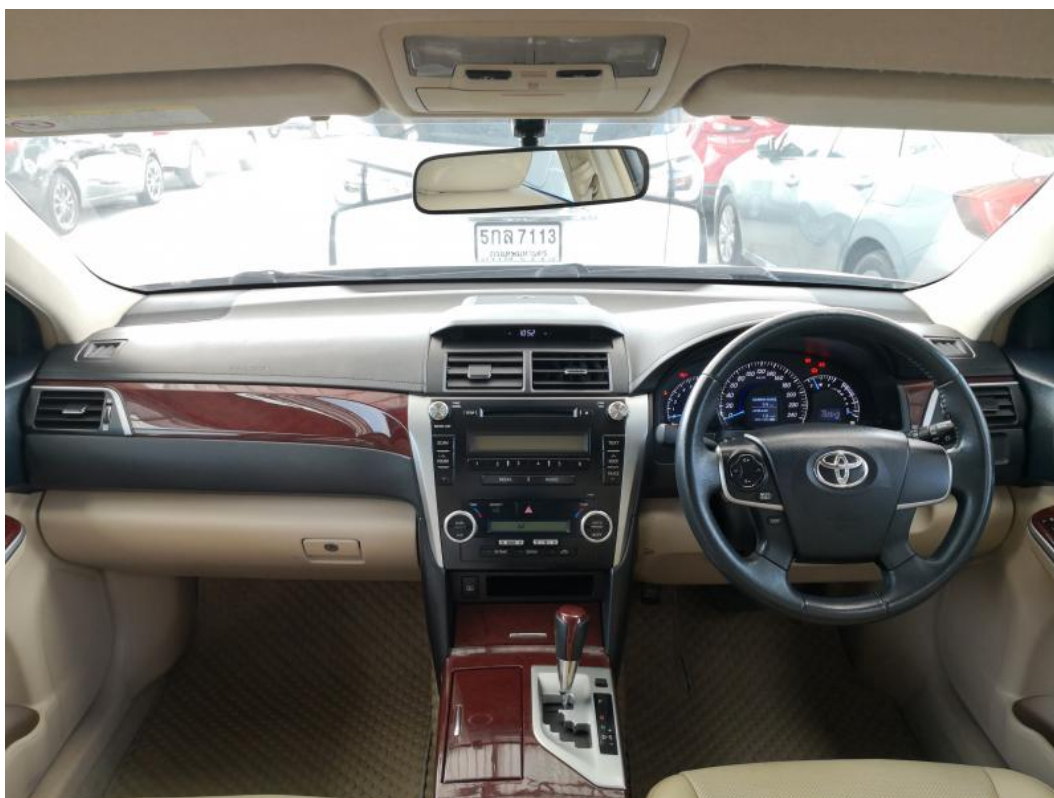
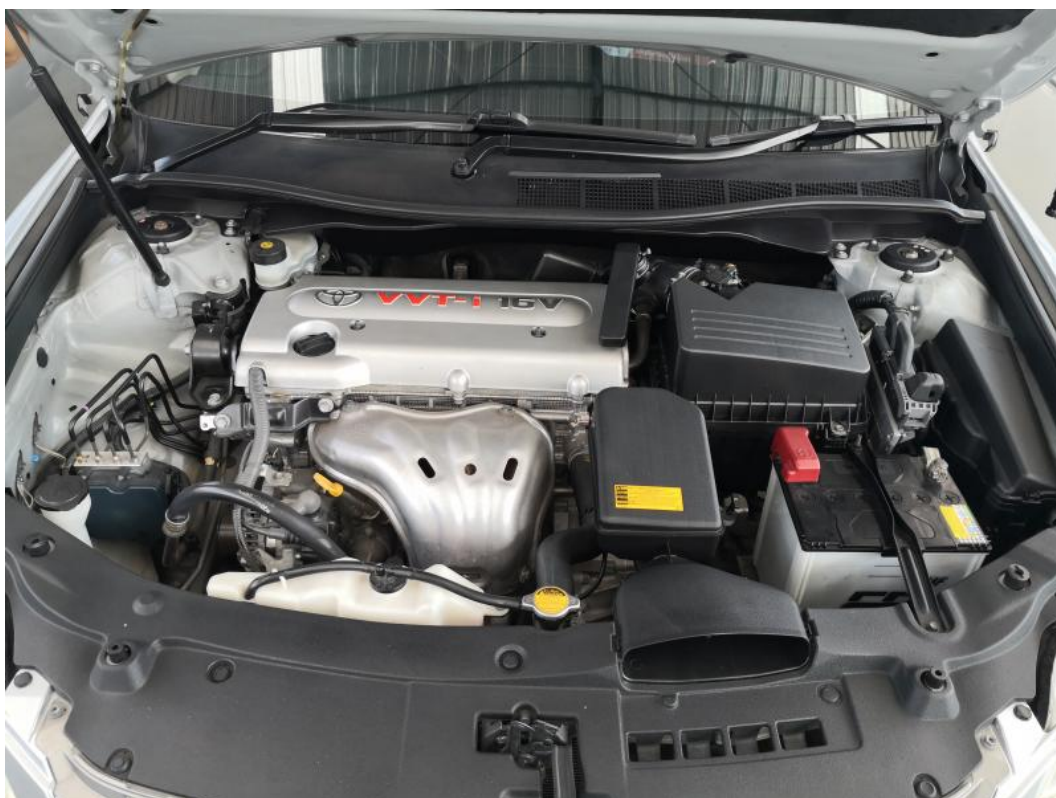
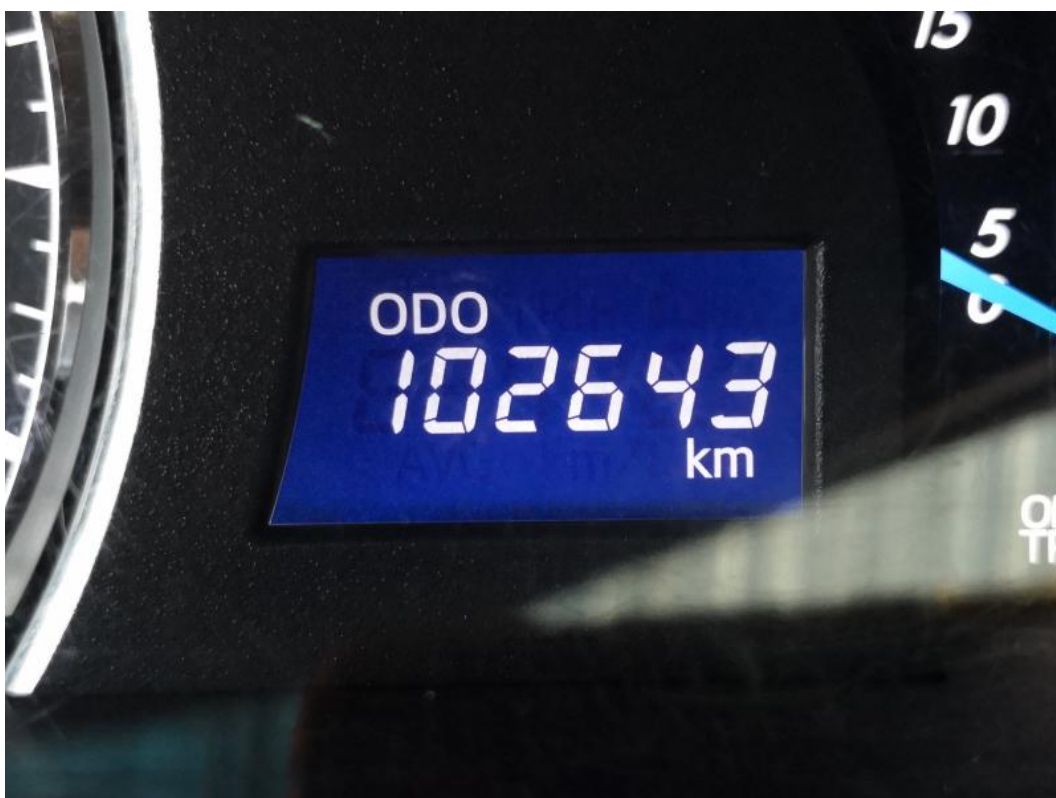
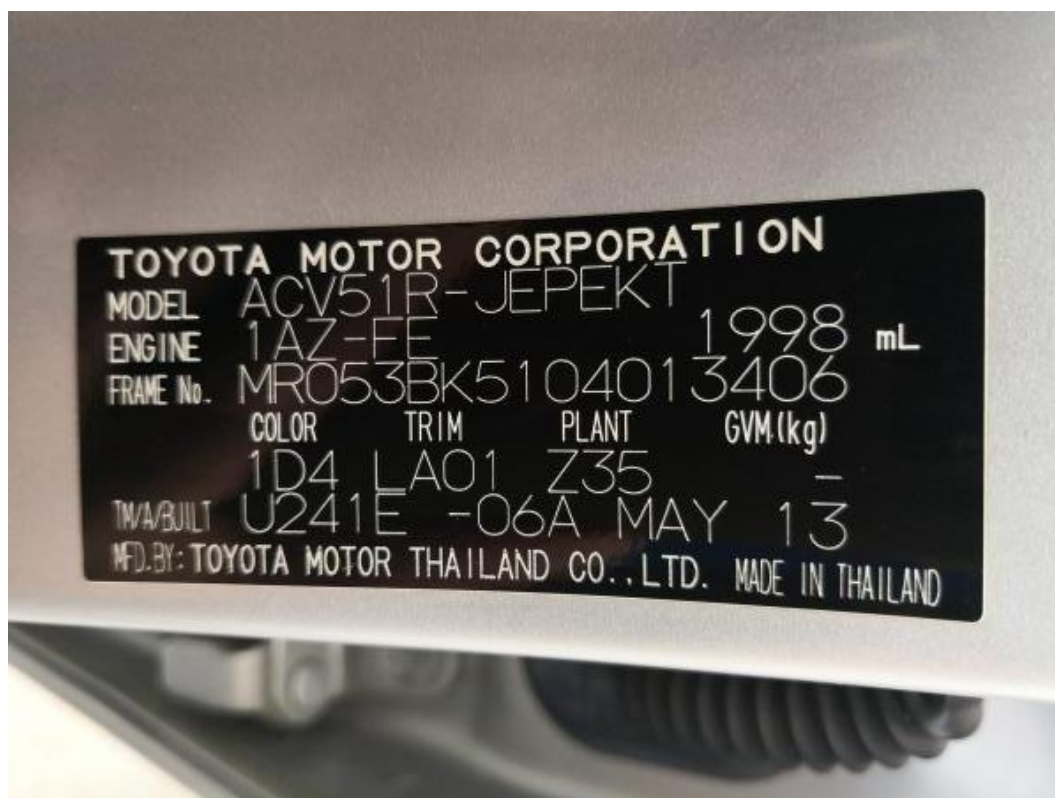
[หน้าต่าง]  
กระจกหน้ารถ หินกระเด็น บางส่วน

[ภายใน]  
ตกแต่งอื่นๆ รอยขีดข่วน บางส่วน  
พื้นพรม รอยย่น S  
Headliner สกปรก S
