# U-Car Grading Report

รุ่น	MERCEDES-BENZ E200 NGT		
สี	Silver	หมายเลขทะเบียน (Plate number)	ฎจ8853
รุ่นปี	2009	เลขไมล์	115,360กม.
แบบ	เลขตัวถัง	WDD2110416L025902

วันที่ตรวจสอบ      2019/6/20

สาขา      SURAT AUTO SERVICE

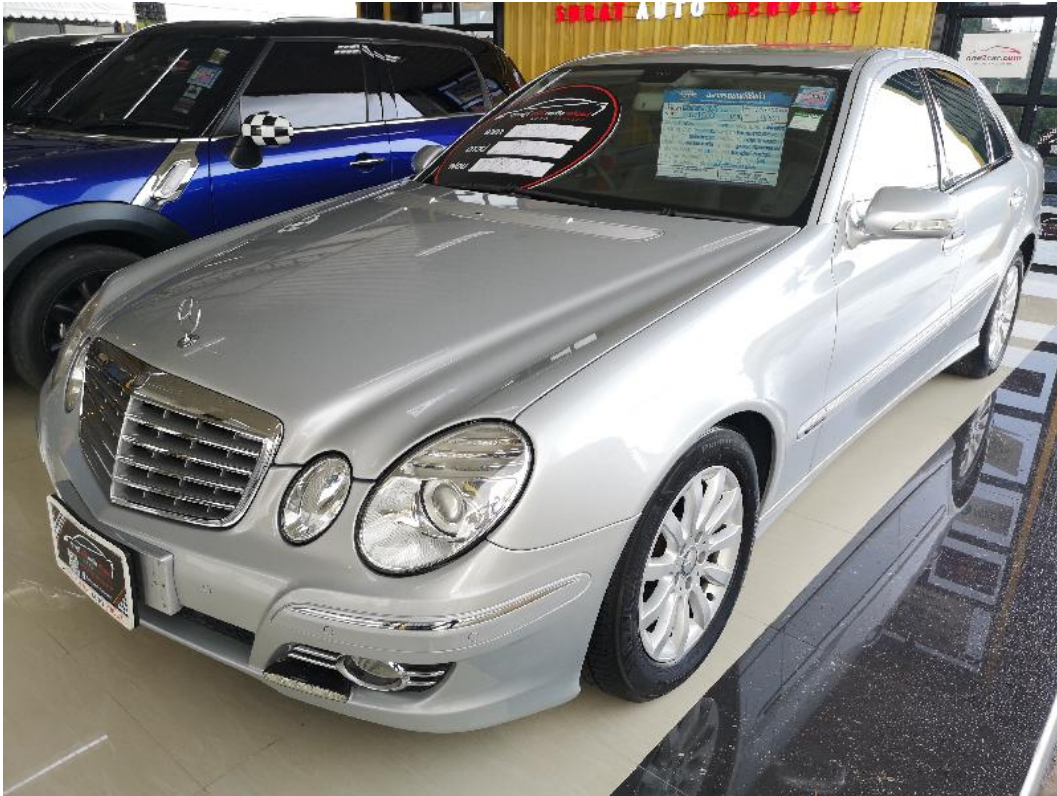
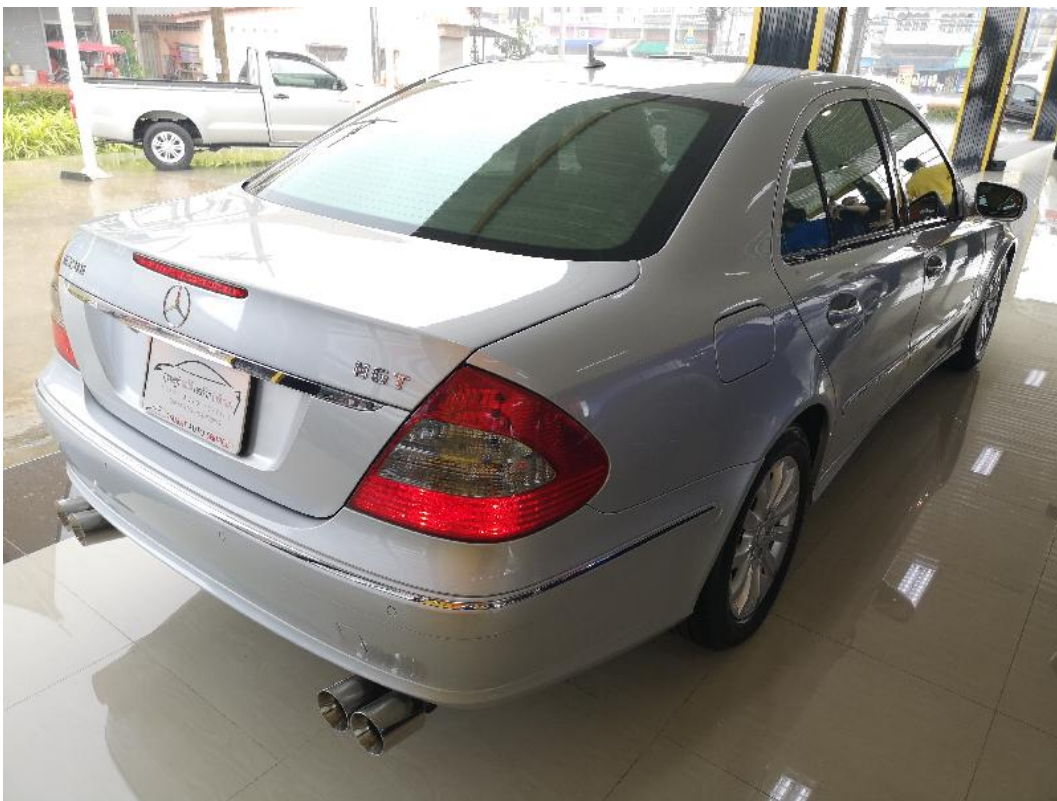
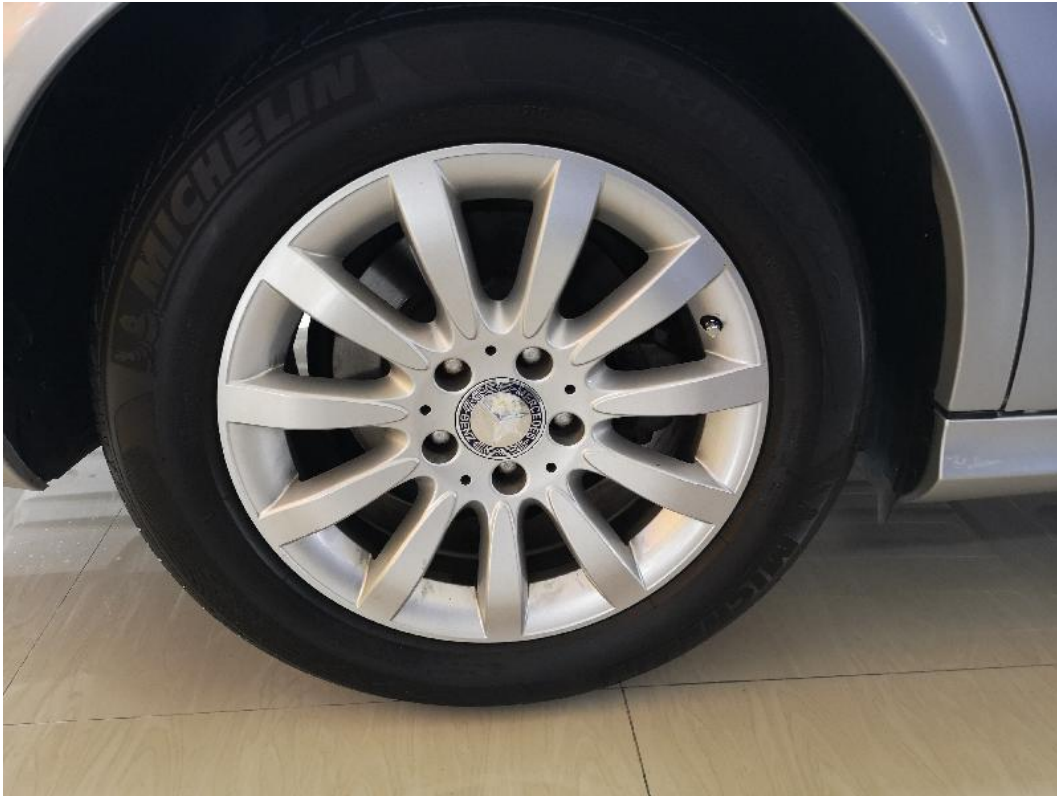
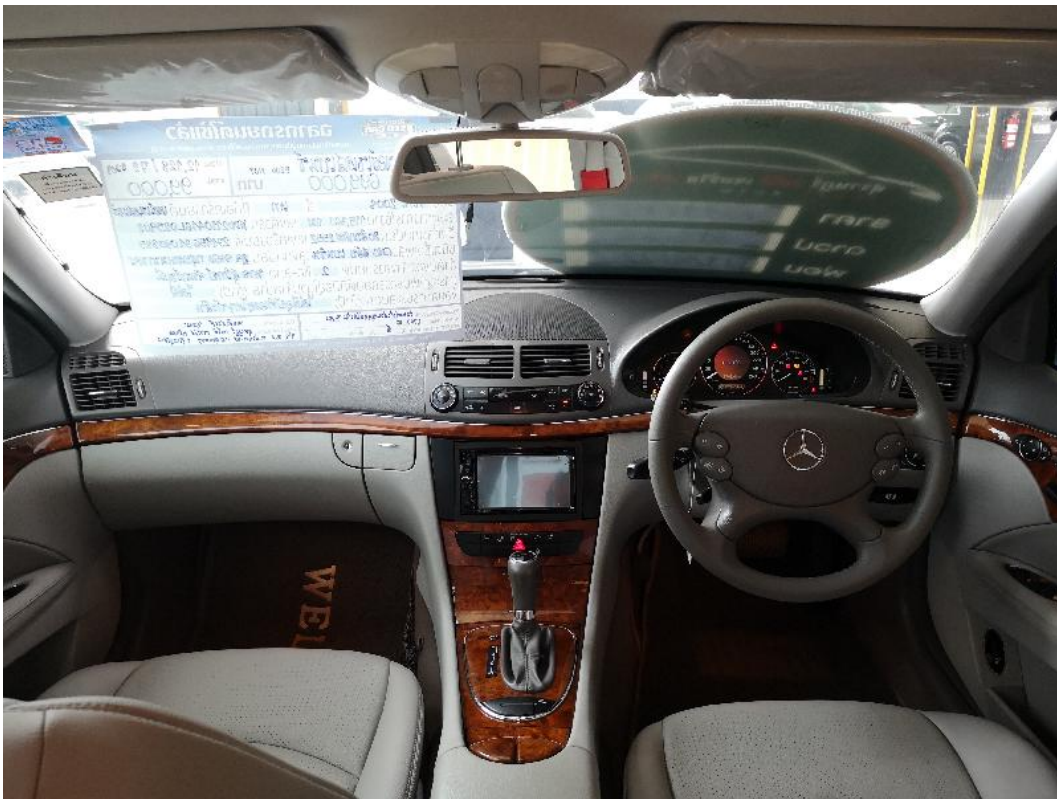
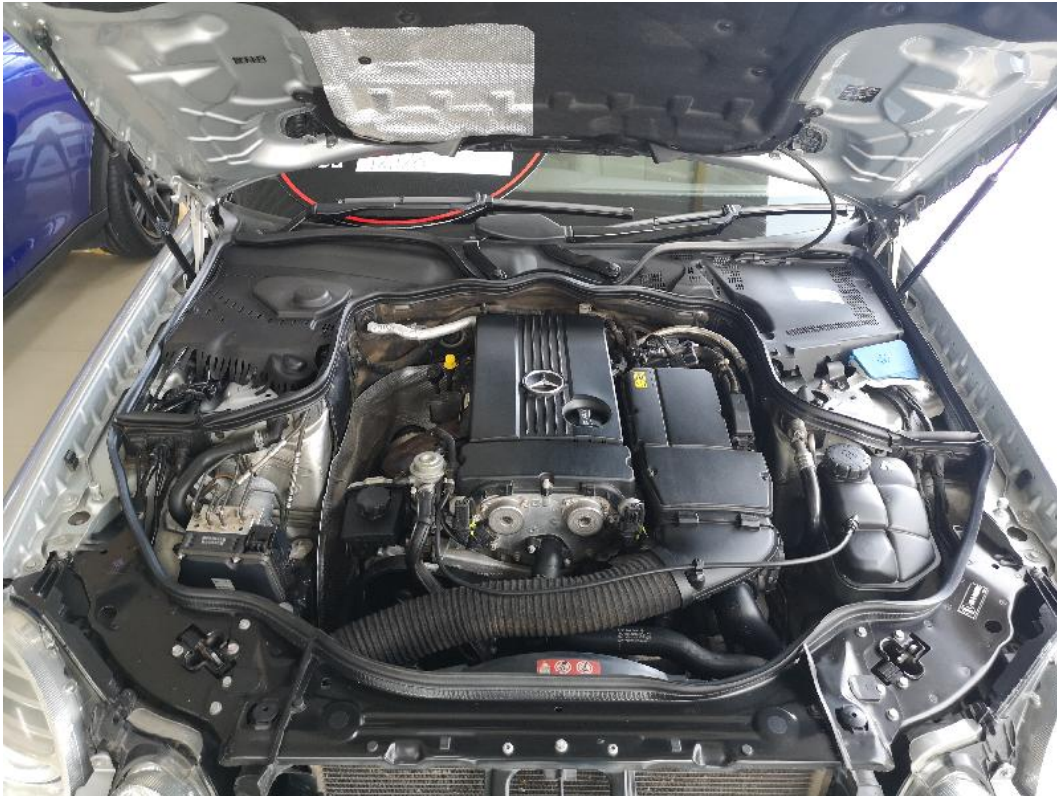
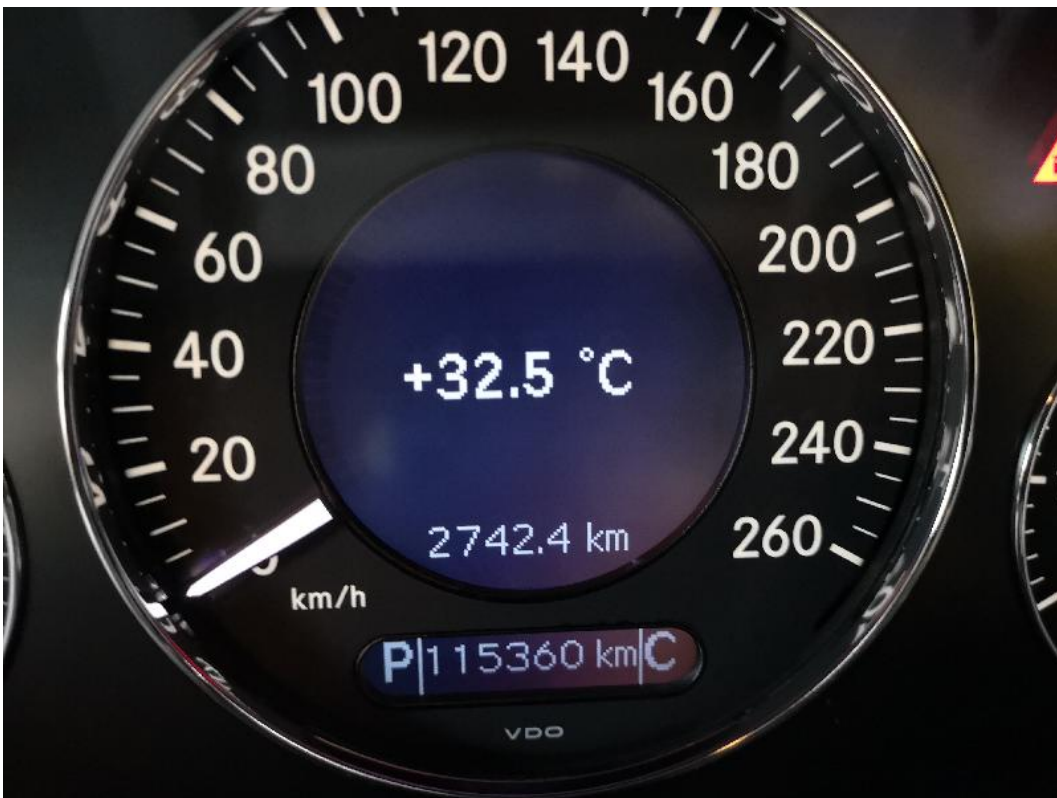
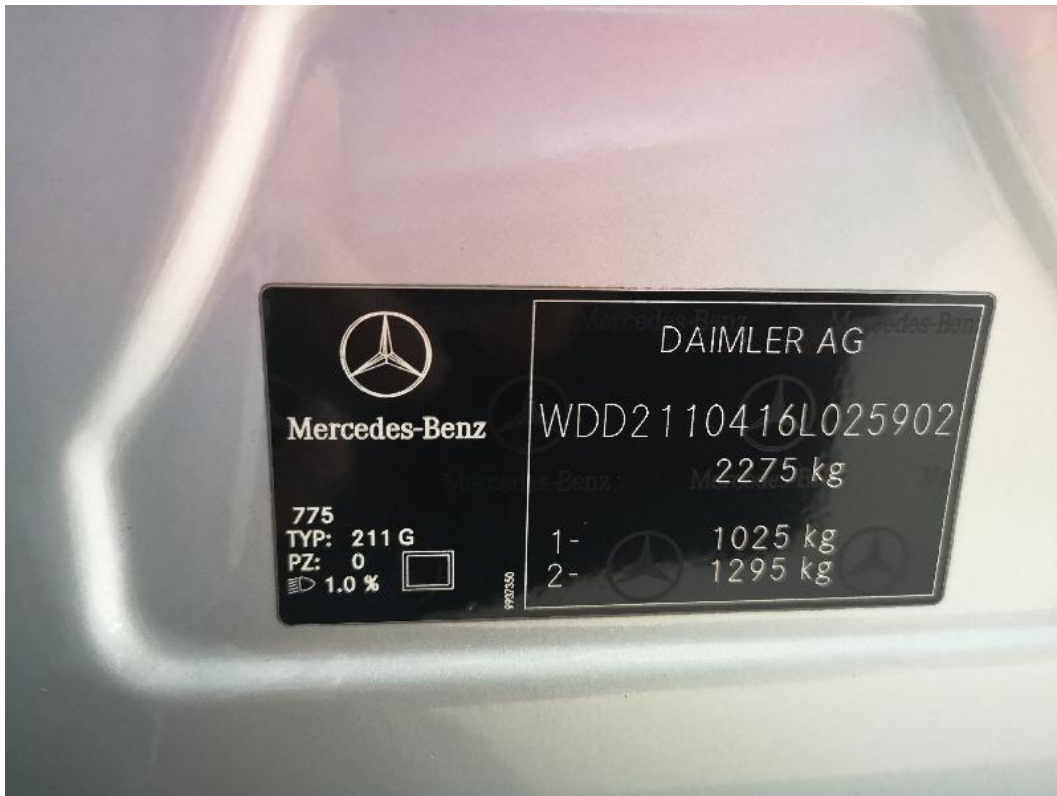
<p>Front left fender ★★★★★</p> <p>Front left tire, alloy wheel, wheel cover ร่องยางระดับ 9 ★★★★★</p> <p>Front left door ★★★★★</p> <p>Left side step / side spoiler ★★★★★</p> <p>Rear left door ★★★★★</p> <p>Left back tire, alloy wheel, wheel cover ร่องยางระดับ 5 ★★★★★</p> <p>Left back fender ★★★★★</p> <p>Roof ★★★★★</p> <p>Dashboard ★★★★★</p> <p>Front left seat ★★★★★</p> <p>Front and back left door trim ★★★★★</p> <p>Rear seat ★★★★★</p>		<p>Bonnet / hood ★★★★★</p> <p>Front bumper ★★★★★</p> <p>Front right fender ★★★★★</p> <p>Front right tire, alloy wheel, wheel cover ร่องยางระดับ 9 ★★★★★</p> <p>Front right door ★★★★★</p> <p>Right side step / side spoiler ★★★★★</p> <p>Rear right door ★★★★★</p> <p>Right front tire, alloy wheel, wheel cover ร่องยางระดับ 5 ★★★★★</p> <p>Right back fender ★★★★★</p> <p>Trunk lid / boot lid ★★★★★</p> <p>Back rear spoiler &amp; under spoiler ★★★★★</p> <p>Back rear bumper ★★★★★</p> <p>Steering wheel ★★★★★</p> <p>Front right seat ★★★★★</p> <p>Front and back right door trim ★★★★★</p> <p>Console ★★★★★</p> <p>Luggage room ★★★★★</p>	<p>[หน้าต่าง] กระจกหน้ารถ หินกระเด็น บางส่วน</p> <p>[ภายใน] Headliner สปกรก S</p>
