# U-Car Grading Report

รายงานผลการตรวจเช็คสภาพรถยนต์  
ภายใต้การดูแลของสมาคมการประเมินสภาพรถยนต์ประเทศญี่ปุ่น

| รุ่น | HONDA BRIO AMAZE | | |
| รุ่นปี | 2013 | เลขไมล์ | 69,204กม. |

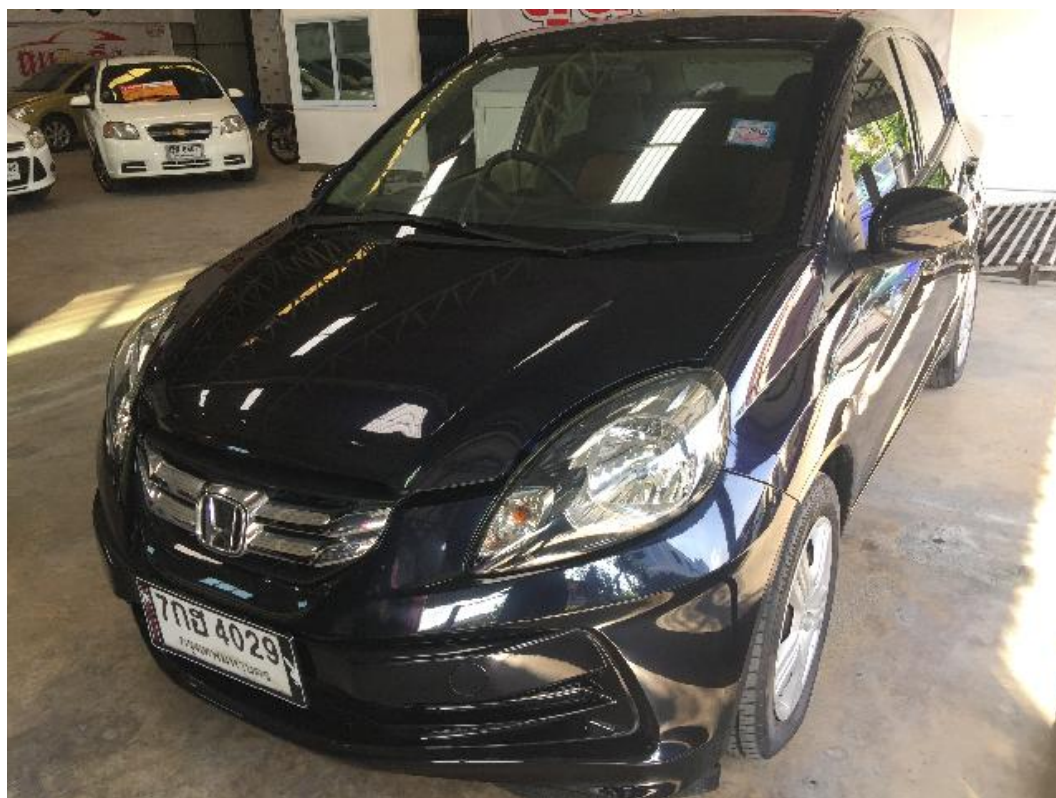
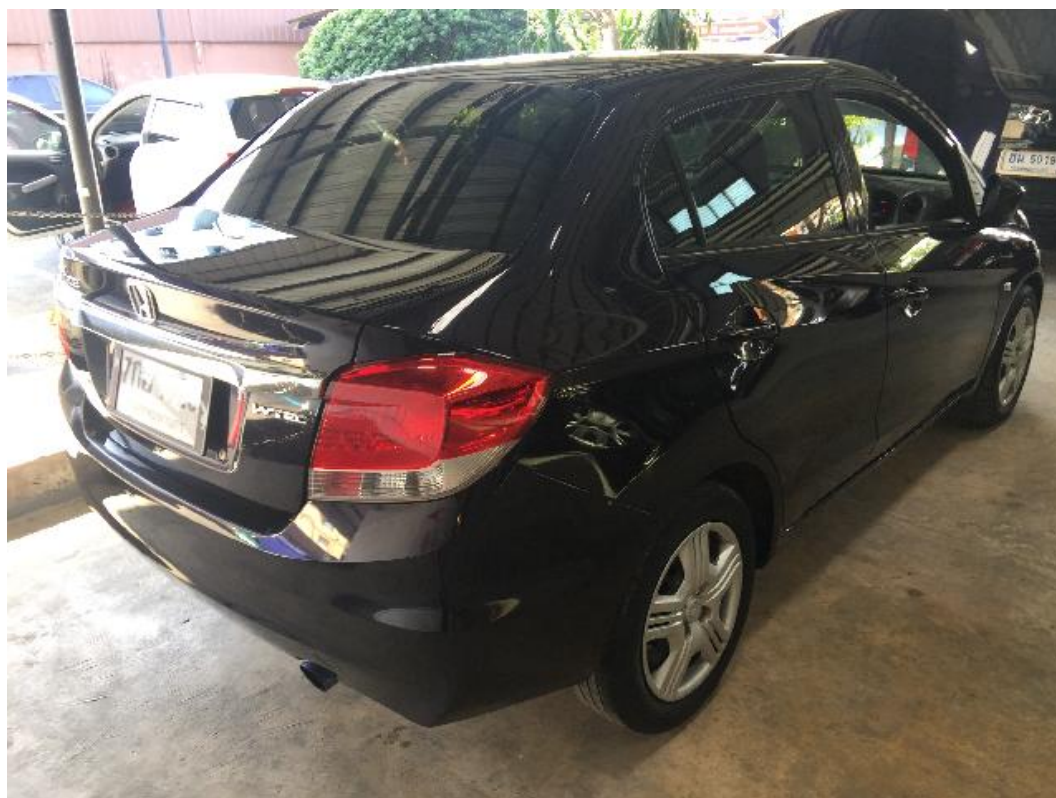
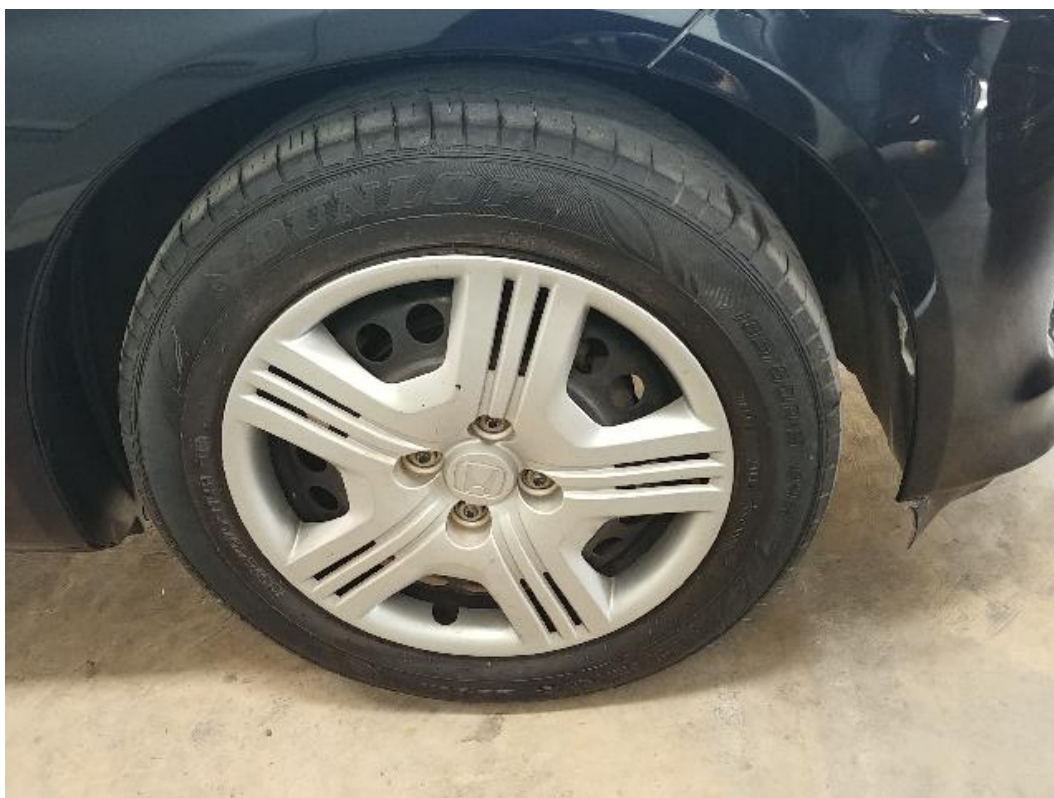
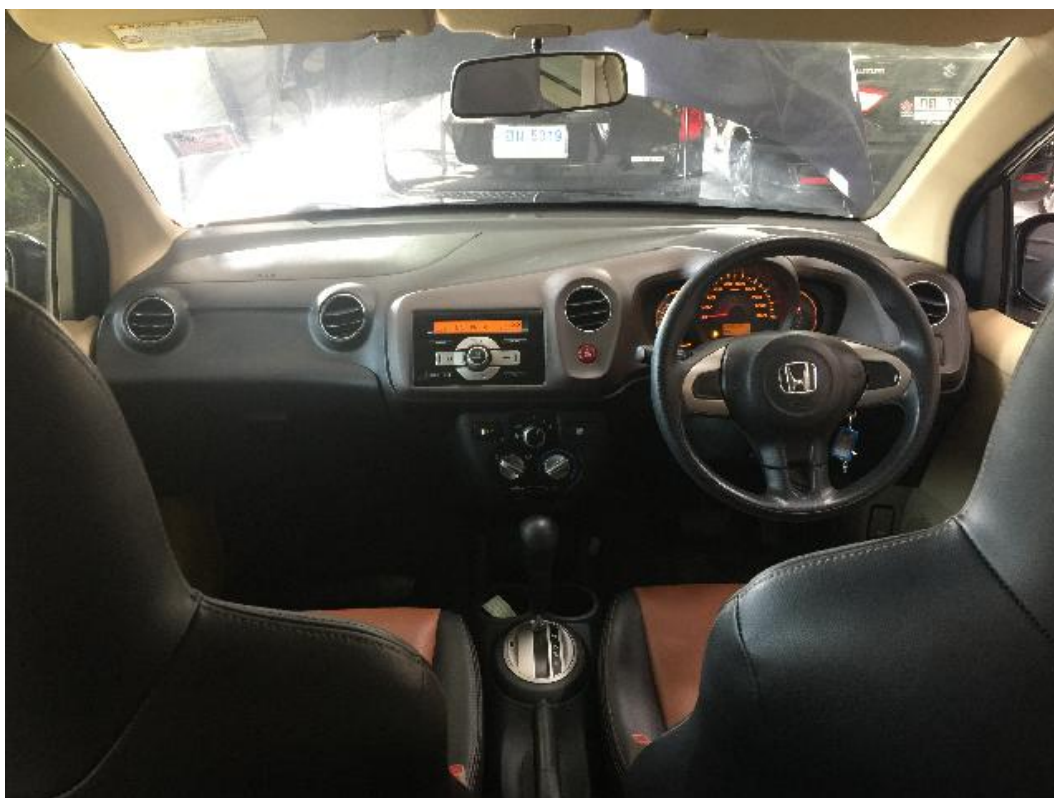
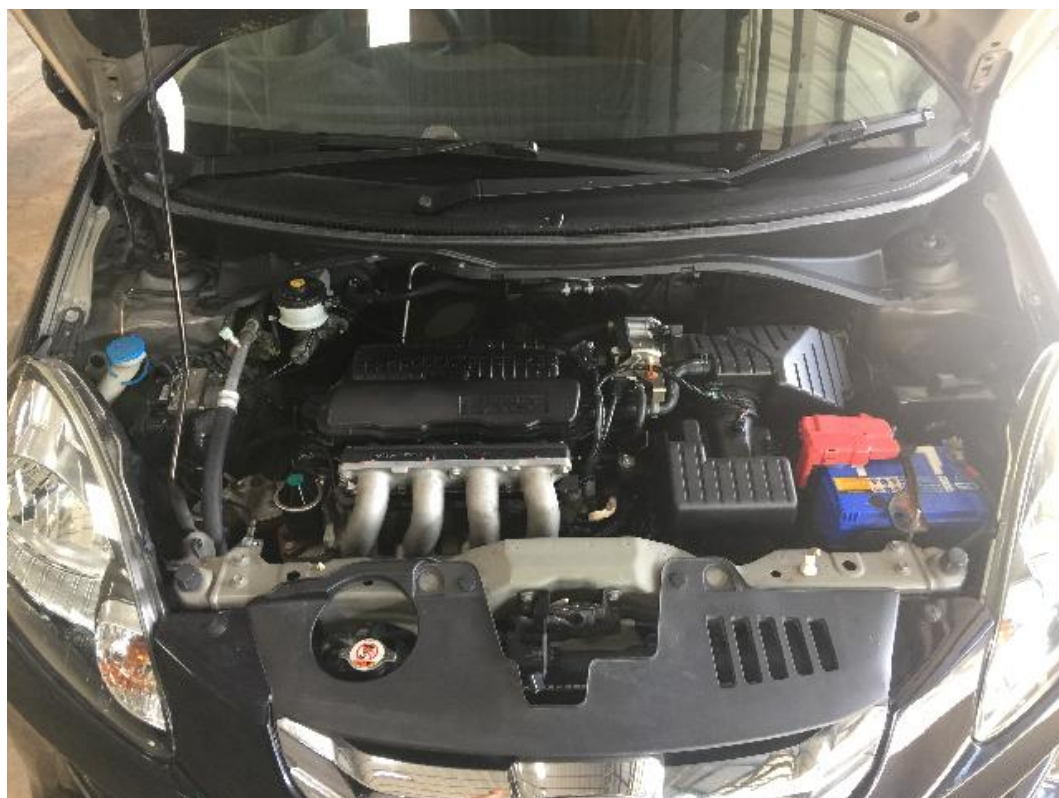
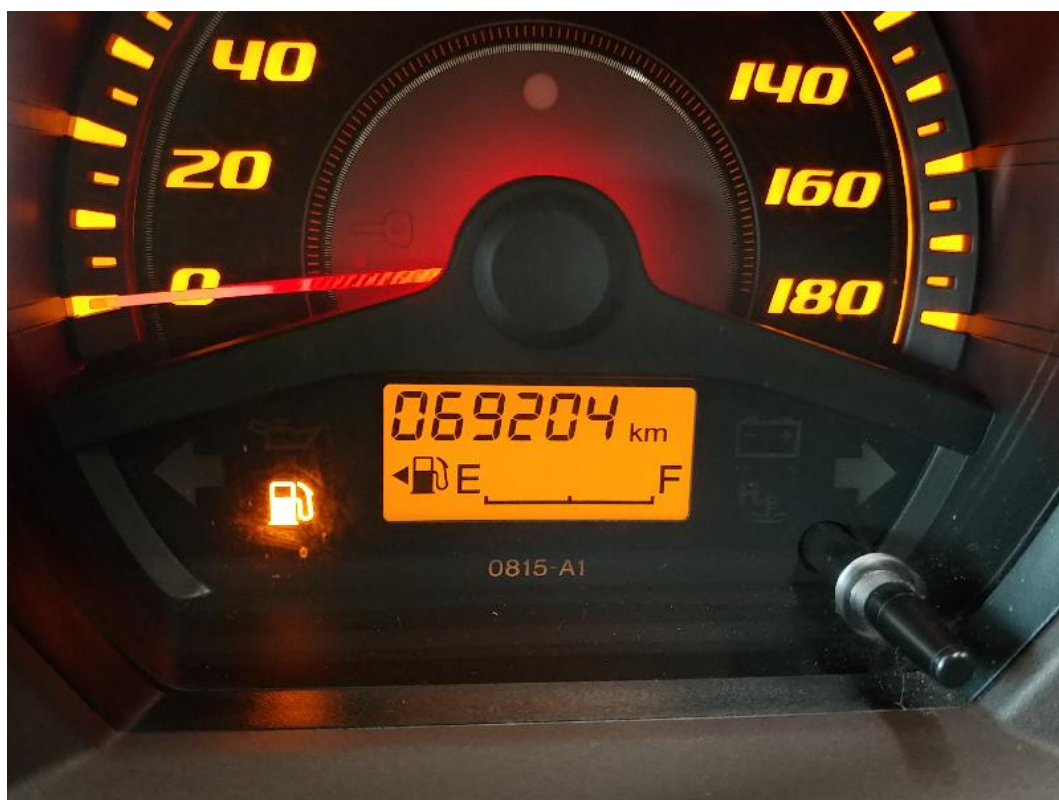
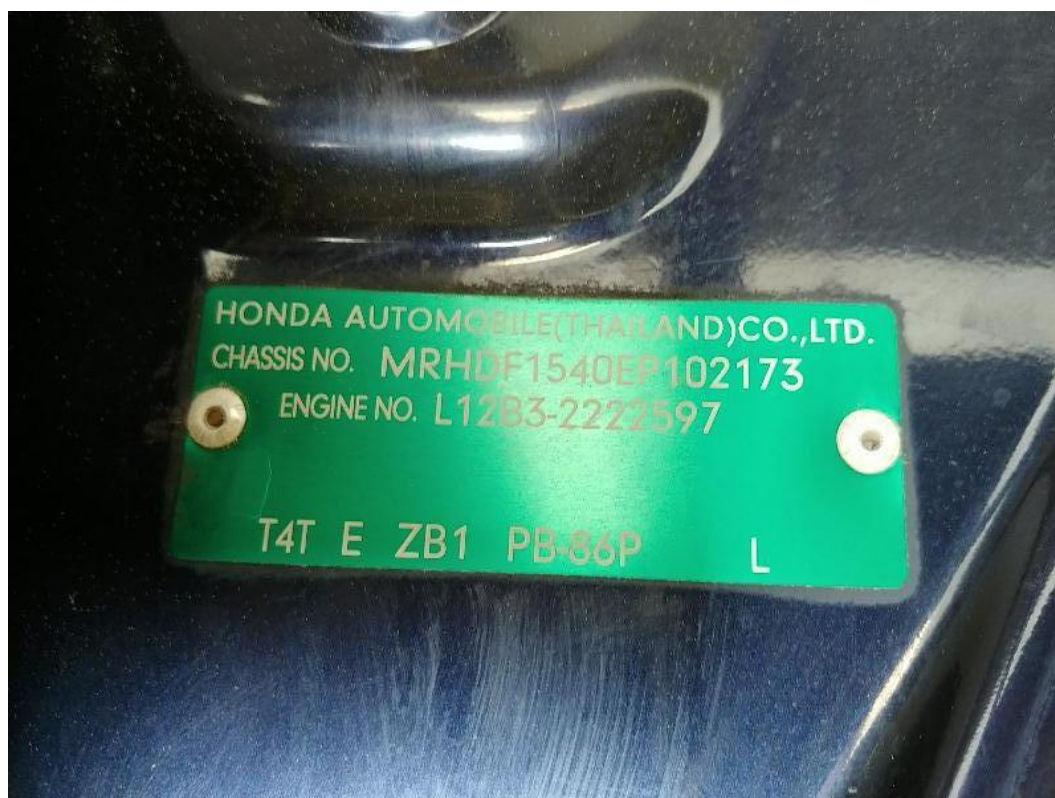
| เล็กมาก | มีขนาดเล็กกว่าเหรียญสิบ | เล็ก | มีขนาดเล็กกว่าการ์ด | ปานกลาง | มีขนาดเล็กกว่ากระดาษA4 | ใหญ่ | มีขนาดใหญ่กว่ากระดาษA4 | จำนวนล้อ | 5-6 แห่ง | จำนวนมาก | มากกว่า 7 แห่ง |
|---|---|---|---|---|---|---|---|---|---|---|---|
| <div> <div> <div>Dent SS</div> <div>Front left fender ★★★★★</div> <div>Front left tire, alloy wheel, wheel cover ร้อยยางระดับ 5 ★★★★★</div> <div>Front left door ★★★★★</div> <div>Left side step / side spoiler ★★★★★</div> <div>Rear left door ★★★★★</div> <div>Left back tire, alloy wheel, wheel cover ร้อยยางระดับ 5 ★★★★★</div> <div>Left back fender ★★★★★</div> <div>Roof ★★★★★</div> </div> <div> <div>ทำเครื่องหมายจากงานโลหะ มี</div> <div>Bonnet / hood ★★★★★</div> <div>ทำเครื่องหมายจากงานโลหะ มี</div> <div>Front bumper ★★★★★</div> <div>Front right fender ★★★★★</div> <div>Front right tire, alloy wheel, wheel cover ร้อยยางระดับ 5 ★★★★★</div> <div>Front right door ★★★★★</div> <div>Right side step / side spoiler ★★★★★</div> <div>Rear right door ★★★★★</div> <div>Right front tire, alloy wheel, wheel cover ร้อยยางระดับ 5 ★★★★★</div> <div>Right back fender ★★★★★</div> <div>Back rear spoiler Under spoiler ★★★★★</div> <div>Back rear bumper ★★★★★</div> </div> <div> <div>Trunk lid / boot lid ★★★★★</div> <div>Steering wheel ★★★★★</div> <div>Front right seat ★★★★★☆</div> <div>Front and back right door trim ★★★★★</div> <div>Console ★★★★★</div> <div>Luggage room ★★★★★</div> </div> <div> <div>Dashboard ★★★★★</div> <div>Front left seat ★★★★★</div> <div>Front and back left door trim ★★★★★</div> <div>Rear seat ★★★★★</div> </div> </div> | | | | | | | | | | | |
| <div> <div> <div>[บันทึก]</div> <div>ฝาครอบล้อ ร้อยยาง, ร้อยซี่ล้อ S</div> <div>[ภายใน]</div> <div>ห้องของ สปาร์ก, ร้อยซี่ล้อ บางส่วน</div> <div>ตกแต่งอื่นๆ ร้อยซี่ล้อ บางส่วน</div> <div>Headliner ร้อยซี่ล้อ S</div> </div> </div> | | | | | | | | | | | |
