# U-Car Grading Report

รุ่น	NISSAN X-TRAIL		
สี	Silver		
รุ่นปี	2017	เลขไมล์	29,169กม.
แบบ	เลขตัวถัง	MNTJANT32Z0004757

ภายนอก	★★★★★
ภายใน	★★★★★
โครงสร้าง	สภาพดีเยี่ยม
เครื่องยนต์	สภาพดี
วันที่ตรวจสอบ	2018/11/26
สาขา	Car Showroom Chatchai
ที่อยู่

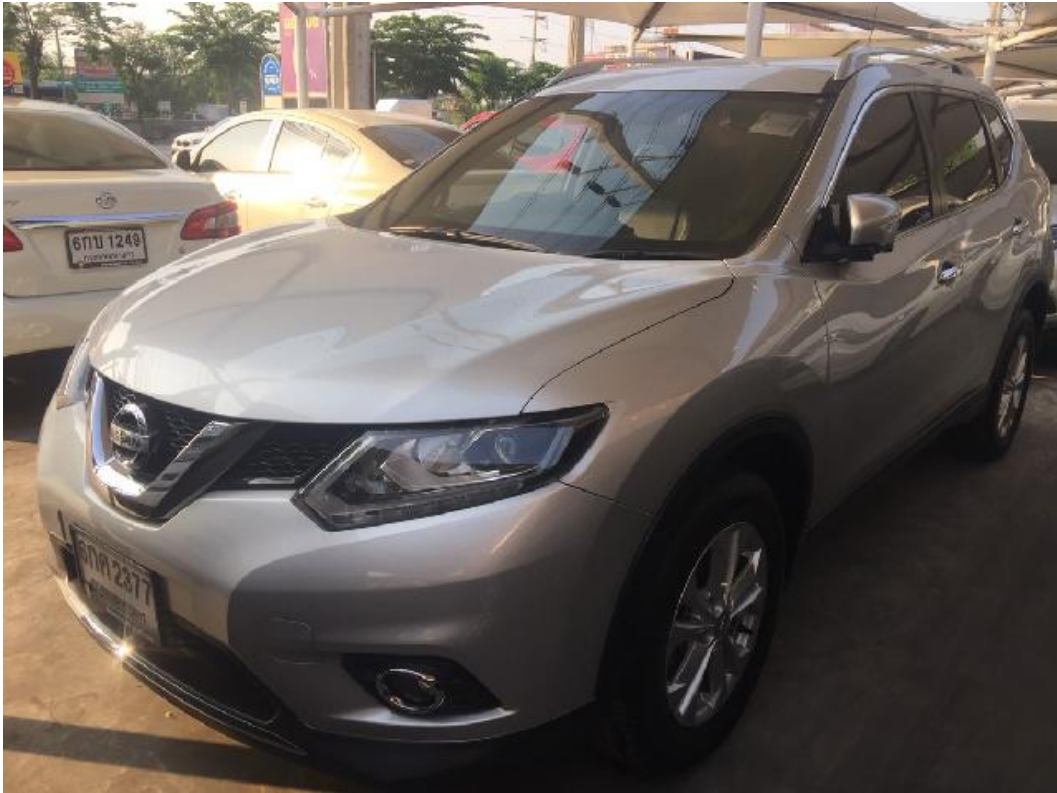
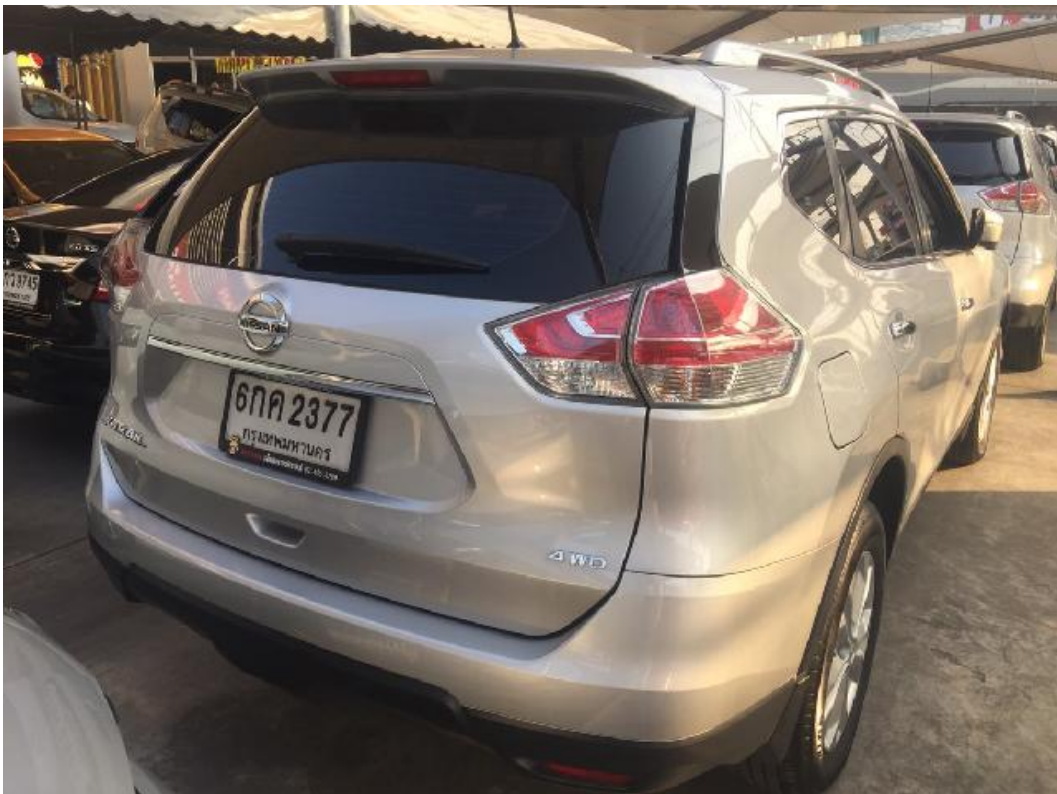
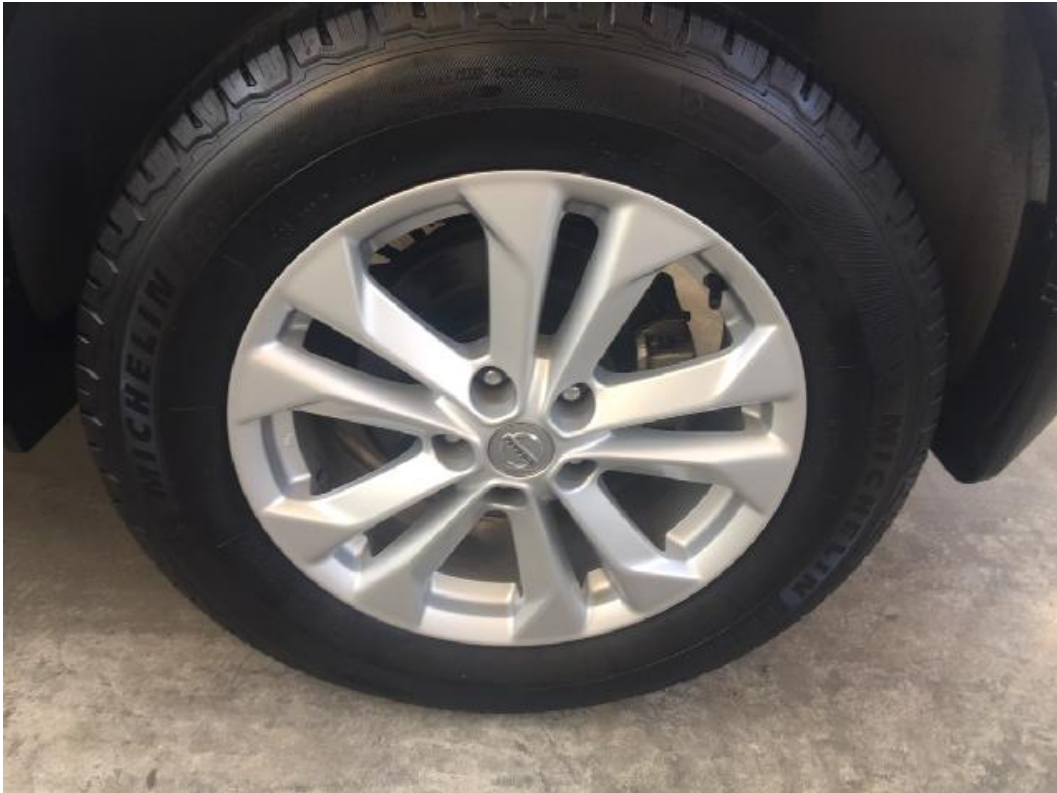
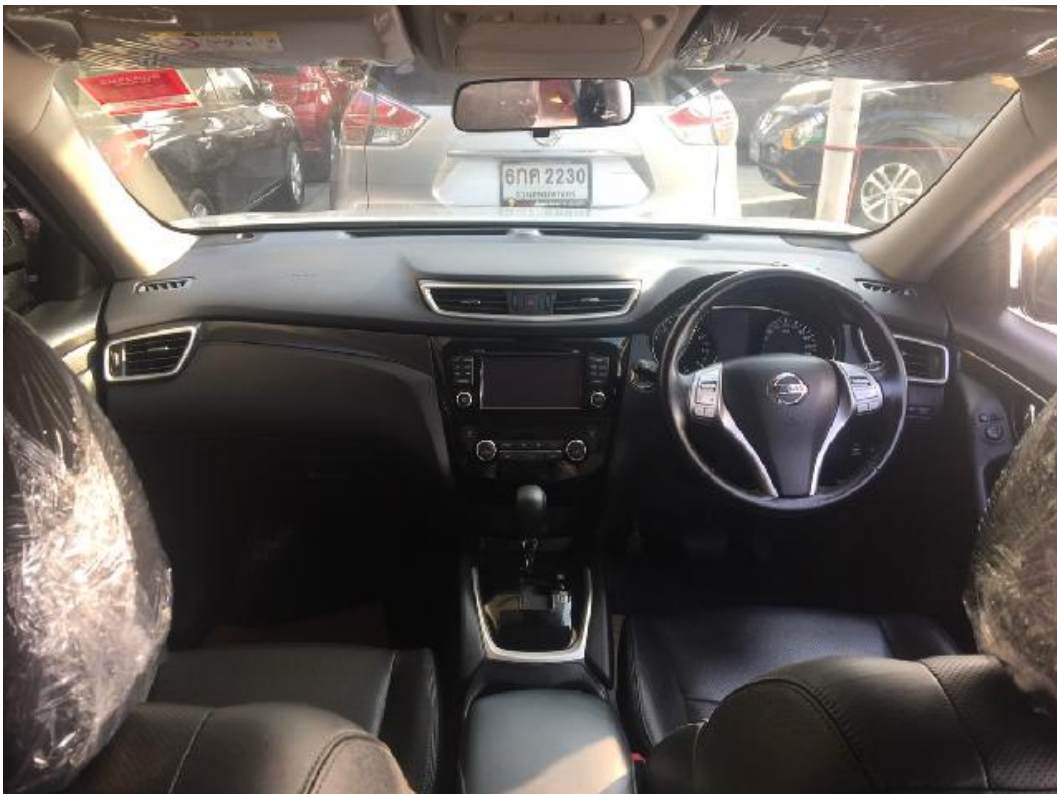
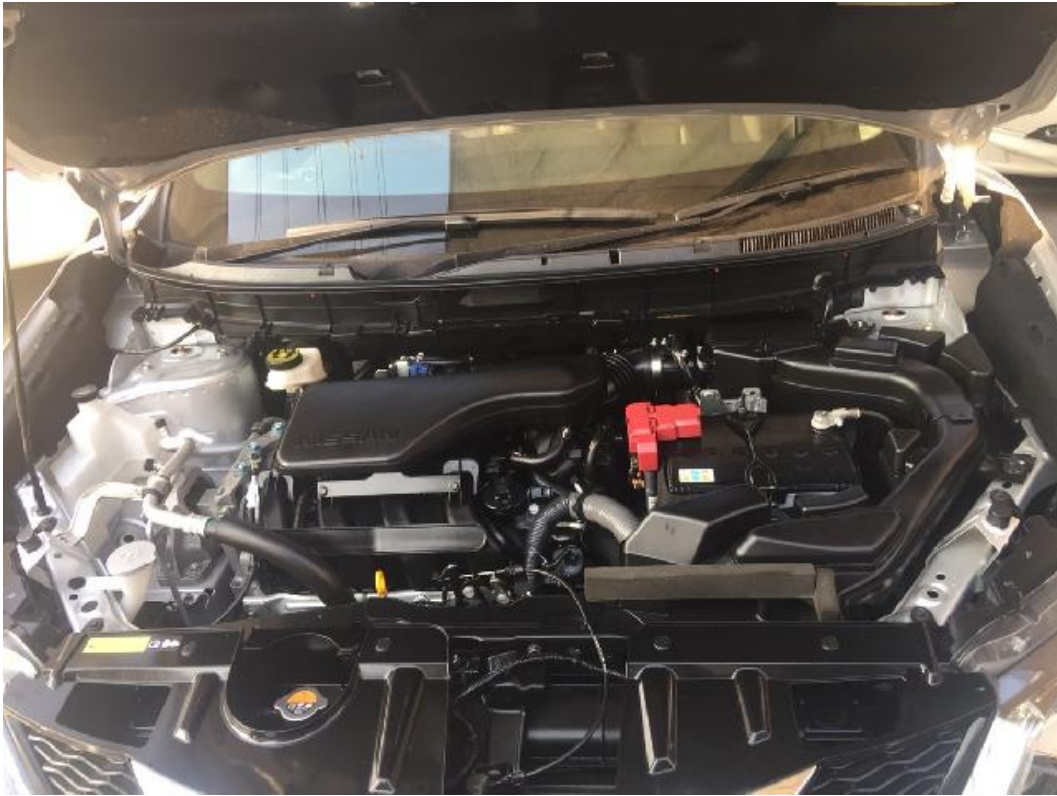
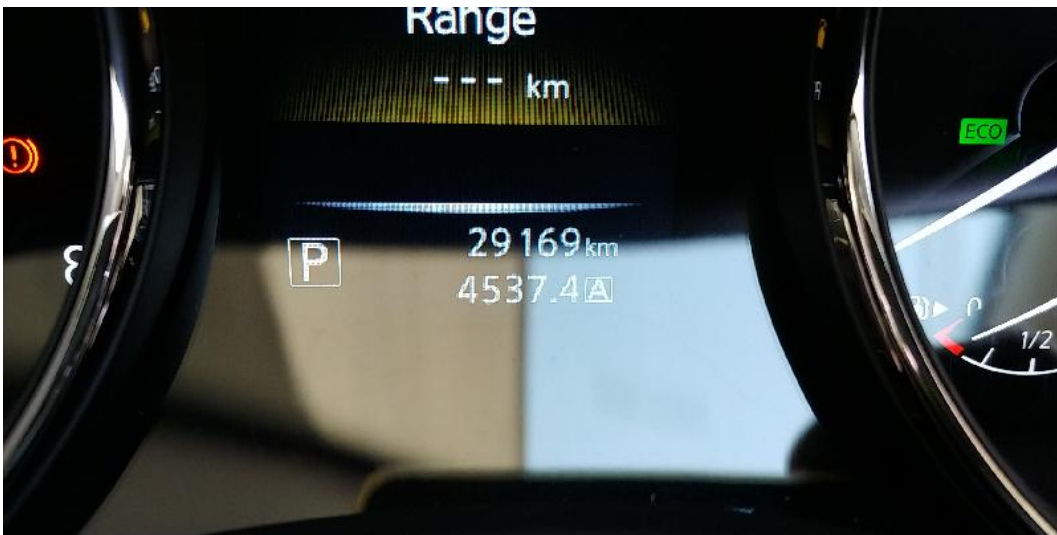
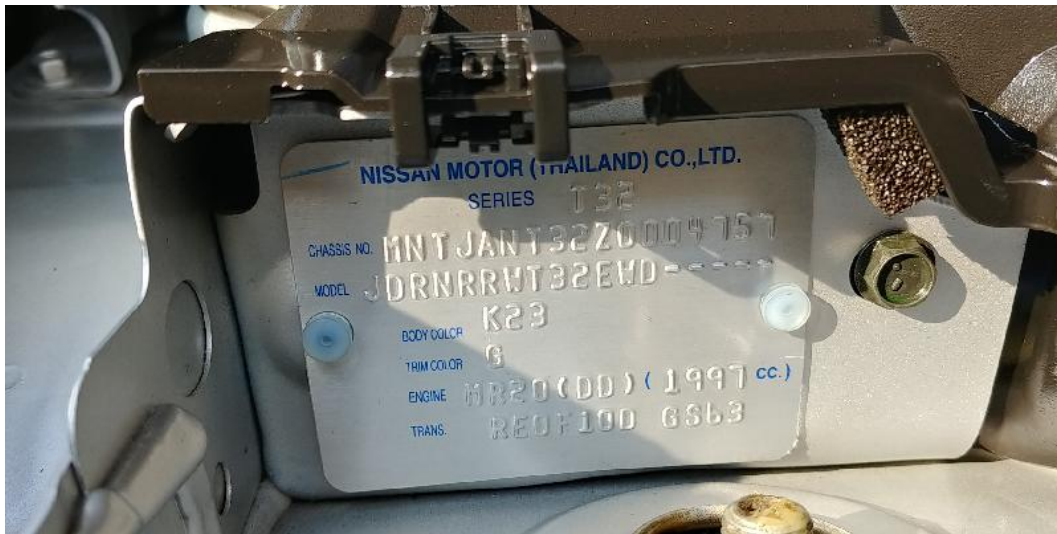
การวินิจฉัย CP 1

**Health Report**

System Name	State
ECM (Engine Control Module)	No Fault Code
ABS (Anti-lock Braking System)	No Fault Code
IC (Instrument cluster)	No Fault Code
BCM (Body Control Module)	No Fault Code
SRS (Supplemental Inflatable Restraint System)	No Fault Code
HVAC (Heating Ventilation Air-conditioning and Cooling)	No Fault Code
TCM (Transmission Control Module)	No Fault Code
Multi AV	No Fault Code
EPS (Electronic Power Steering)	No Fault Code

System Name	State
TCM (Transmission Control Module)	No Fault Code
Multi AV	No Fault Code
EPS (Electronic Power Steering)	No Fault Code
IPDM E/R(Intelligent Power Distribution Mudule E/R)	No Fault Code
Air Pressure Monitor	No Fault Code
All Mode Awd/4wd	No Fault Code
CAN Gateway	No Fault Code
Auto Back Door	No Fault Code
AVM (Around View Monitor)	No Fault Code
Chassis Control	No Fault Code
