# U-Car Grading Report

| รุ่น | ISUZU D-MAX 3.0 CAB4 HILANDER 4X4 | | |
| รุ่นปี | 2014 | เลขไมล์ | 107,556กม. |

| วันที่ตรวจสอบ | 2021/9/27 |

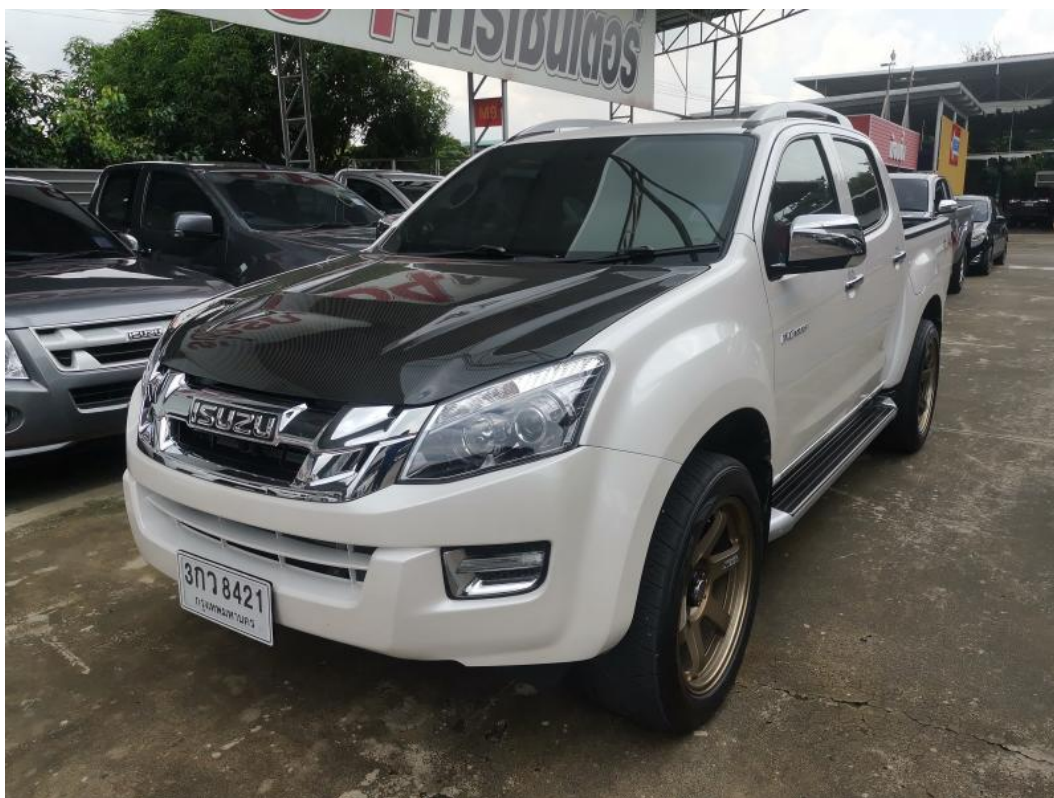
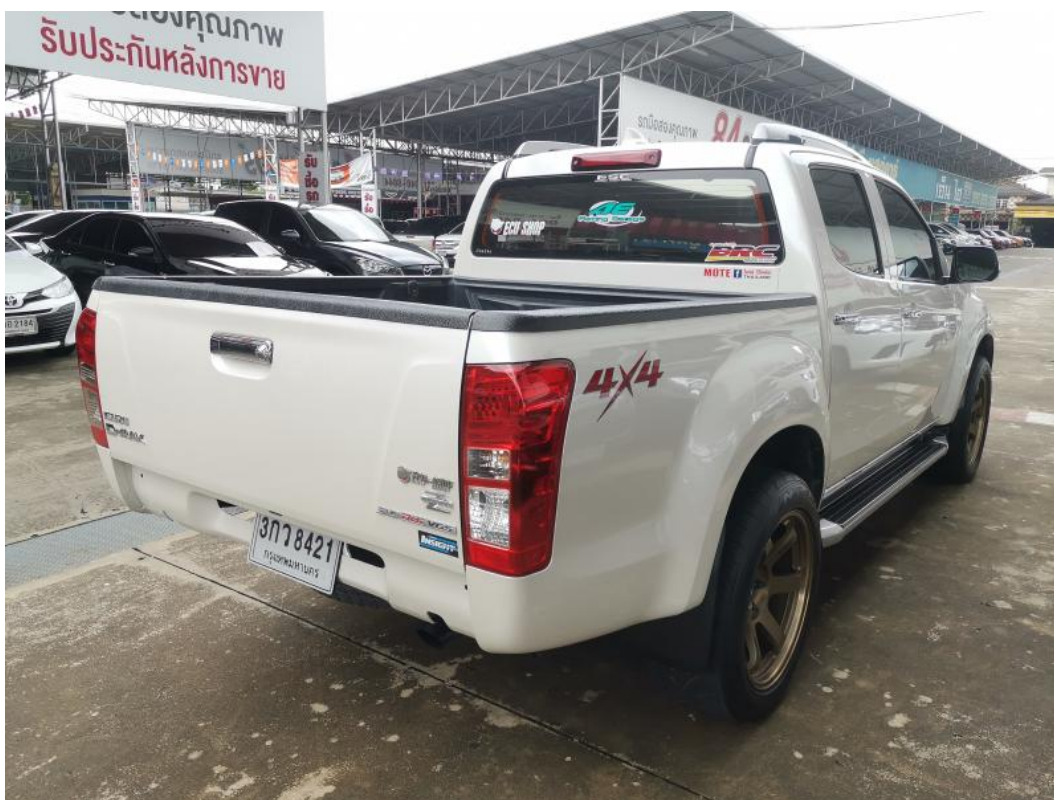
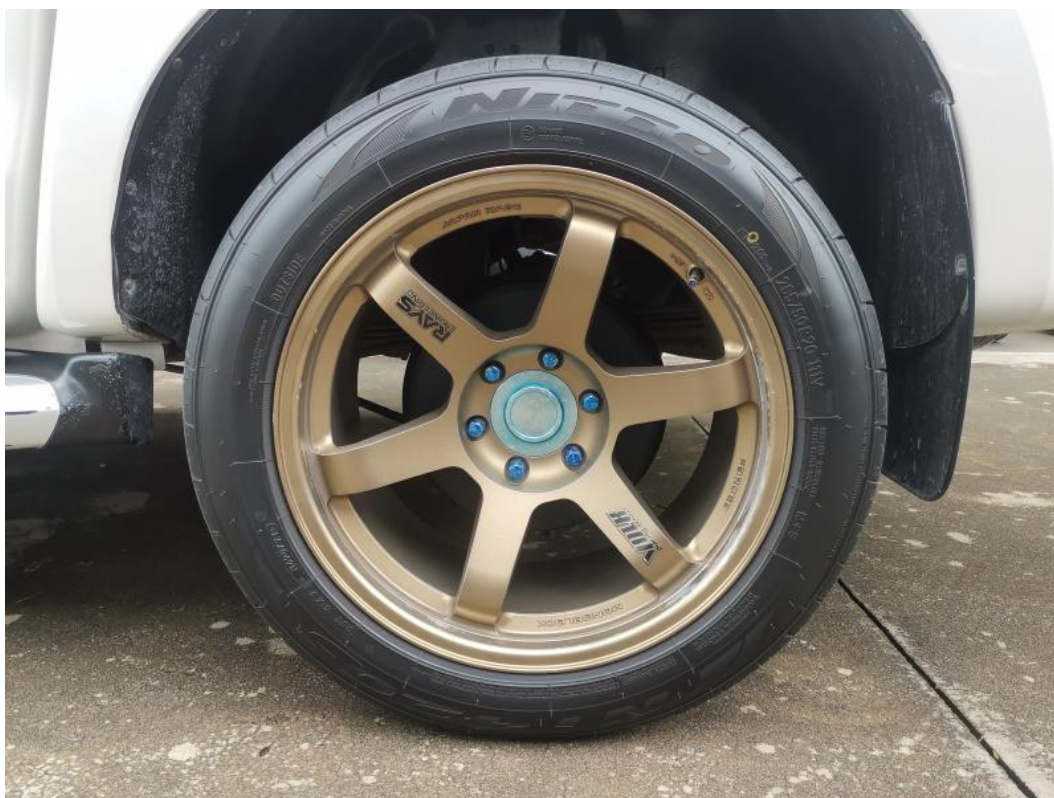
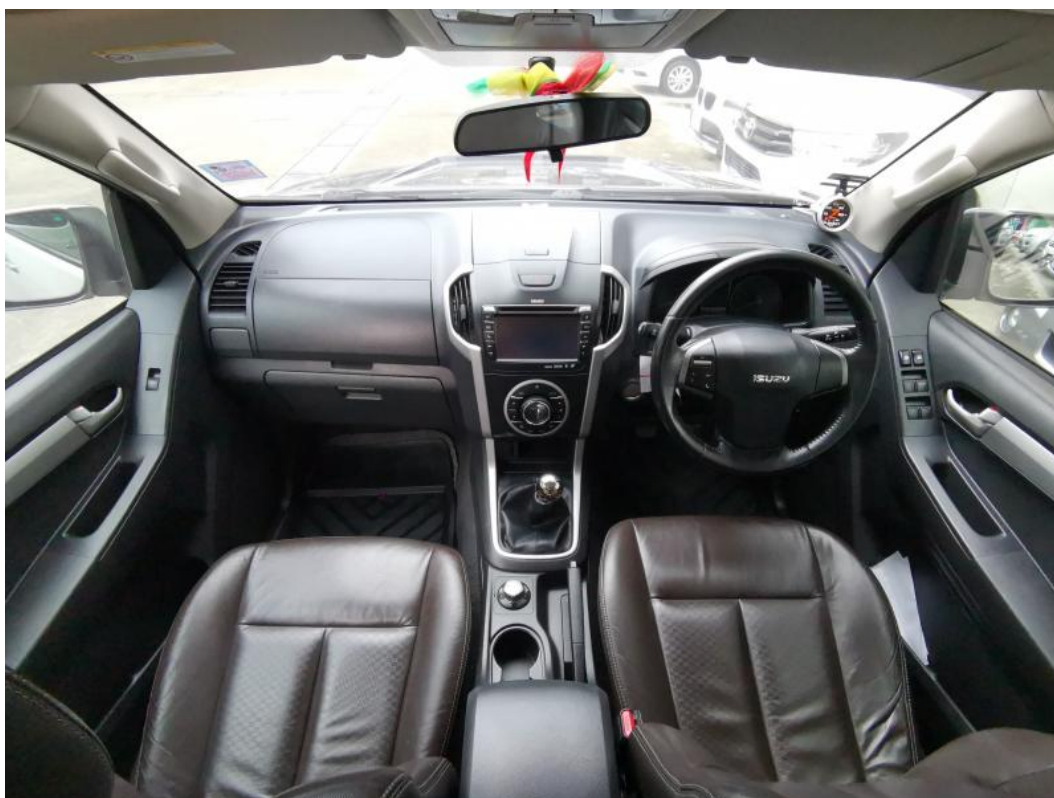
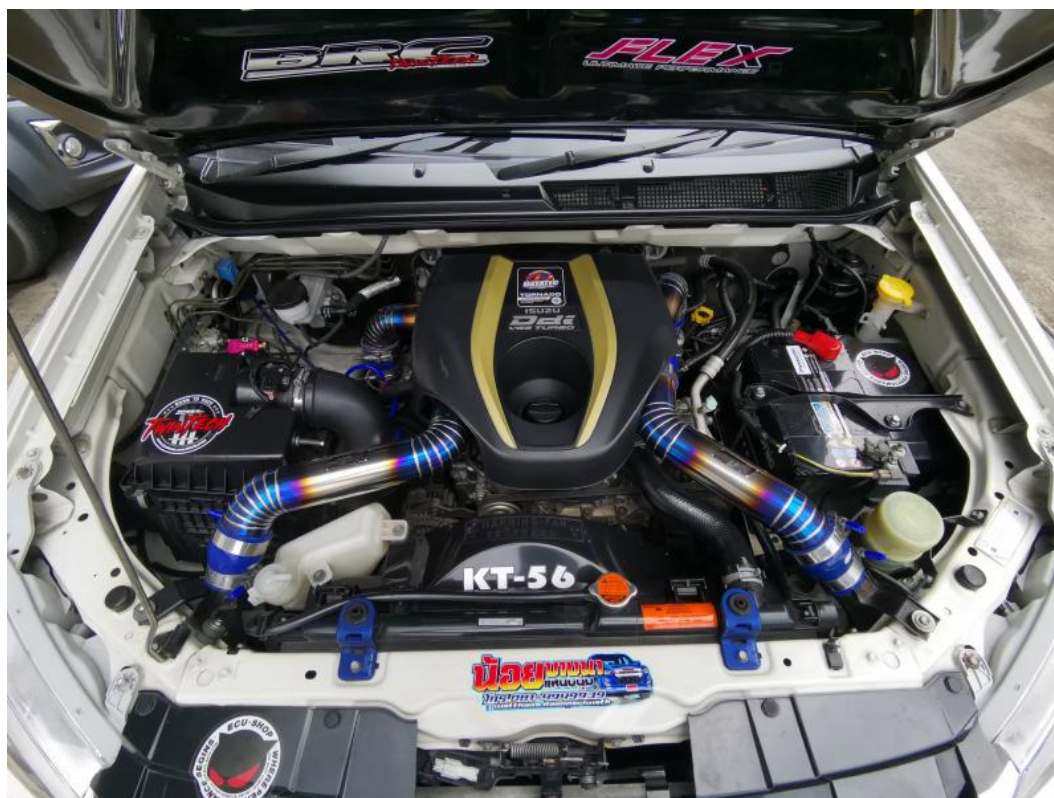
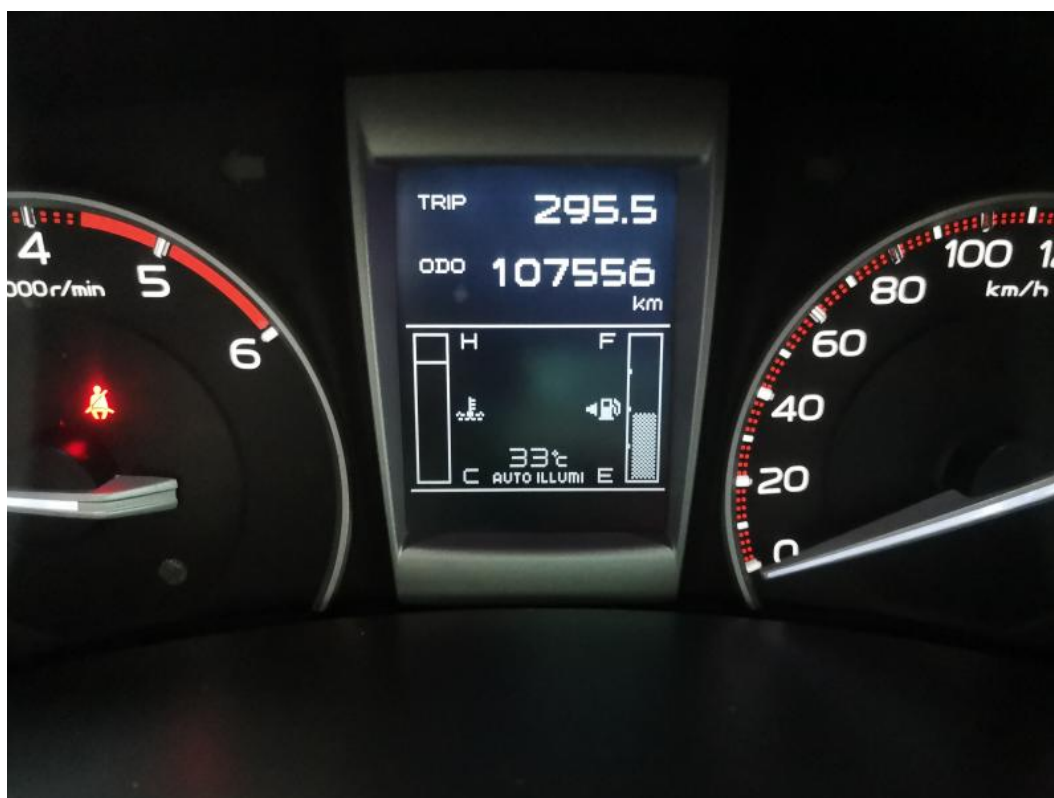
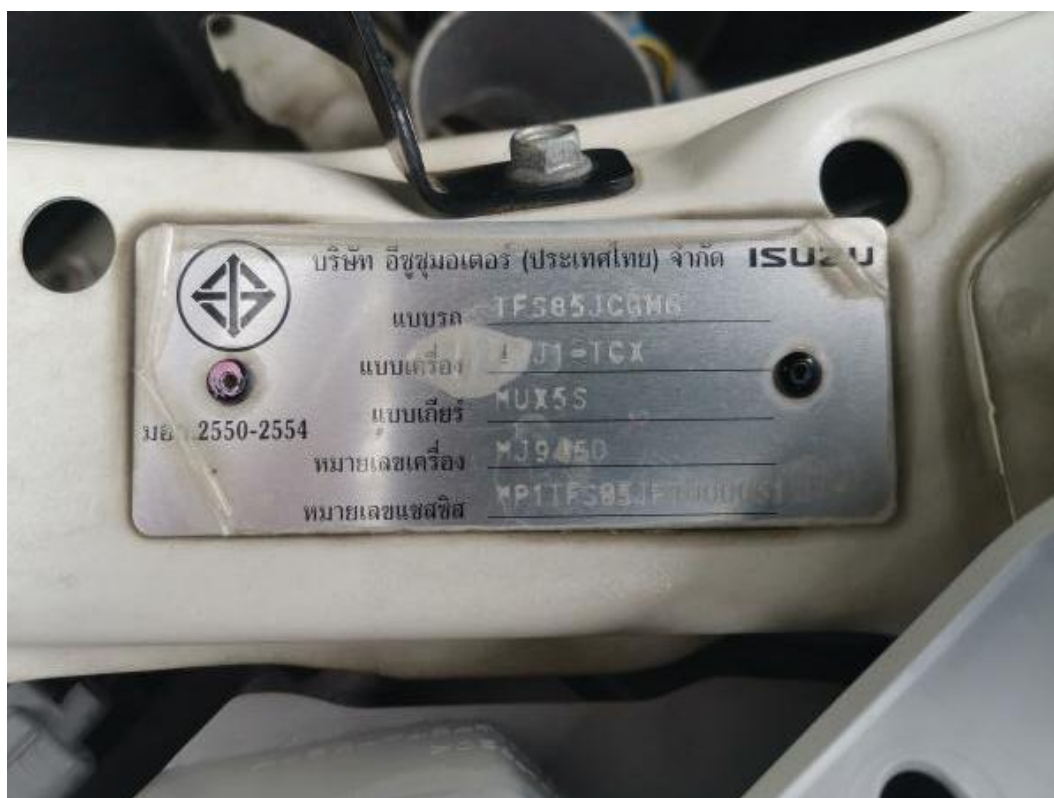
Set buck panel ถลอก หรือDent มีขนาดเล็กมาก เล็กน้อย

กระจกหน้ารถ แตก S

การขับที่ รอยย่น,รอยขีดข่วน มี ตกแต่งอื่นๆ รอยขีดข่วน บางส่วน

Headliner คราบ SS

ตกแต่งอื่นๆ รอยย่น SS

Headliner รอยย่น SS
