U-Car Grading Report

รายงานผลการตรวจเช็คสภาพรถยนต์
ภายใต้การดูแลของสมาคมการประเมินสภาพรถยนต์ประเทศไทย

รุ่น	NISSAN ALMERA 1.2 SPORTECH		
สี	Black	หมายเลขทะเบียน (Plate number)	1ชญ3309
รุ่นปี	2019	เลขไมล์	22,750กม.
แบบ	เลขตัวถัง	MNTBAAN17Z0634306

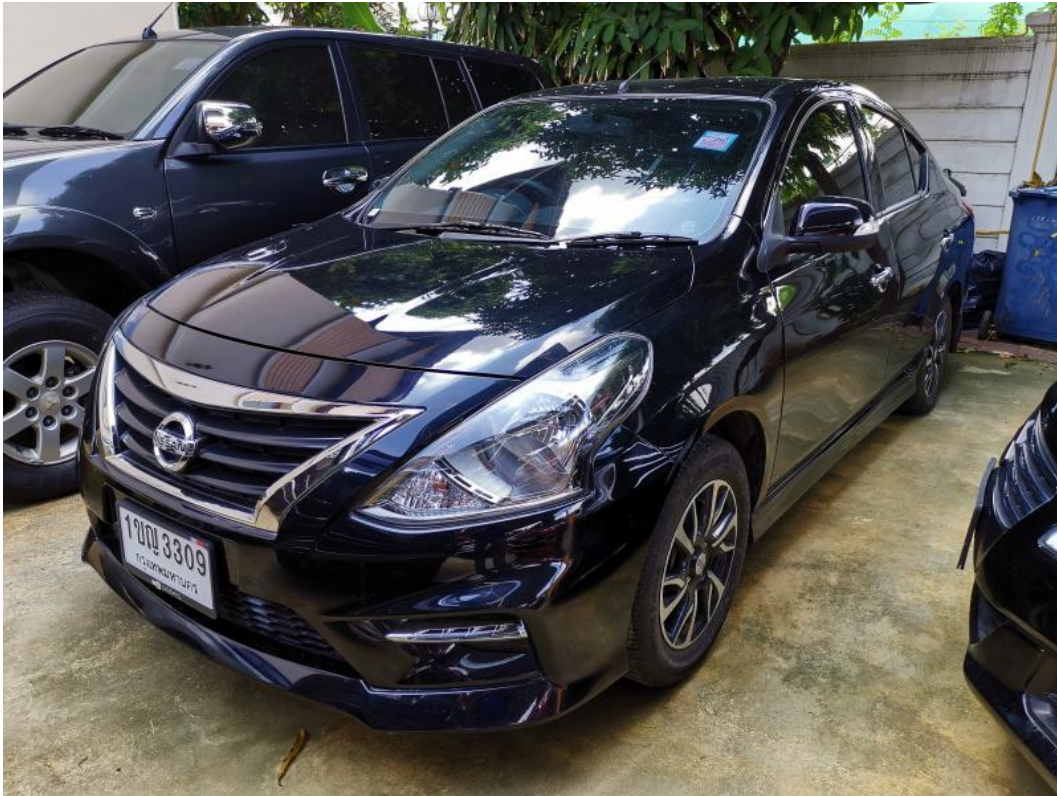
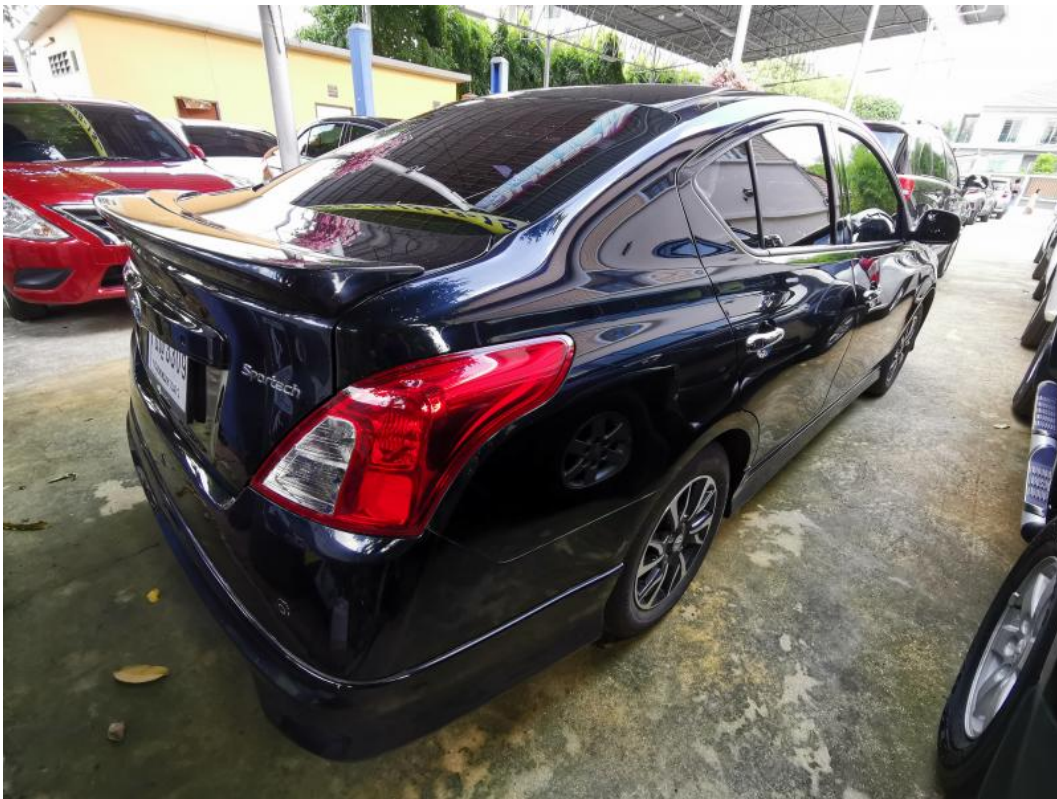
การวินิจฉัย CP 1

AIS VoLTE 4G 99% 09:50		
Diagnostic 🏠 🖨️ 📄		
<i>NISSAN V44.70 > Manually Sele... > 02/2018 > Health Report ></i>		
ENGINE	Normal	Enter
ABS	Normal	Enter
METER/M&A	Normal	Enter
BCM	Normal	Enter
AIR BAG	Normal	Enter
TRANSMISSION	Normal	Enter
EPS/DAST 3	Normal	Enter
IPDM E/R	Normal	Enter
