# U-Car Grading Report

รายงานผลการตรวจเช็คสภาพรถยนต์  
ภายใต้การดูแลของสมาคมการประเมินสภาพรถยนต์ประเทศญี่ปุ่น

| รุ่น | TOYOTA YARIS 1.5G | | |
| รุ่นปี | 2014 | เลขไมล์ | 129,745กม. |

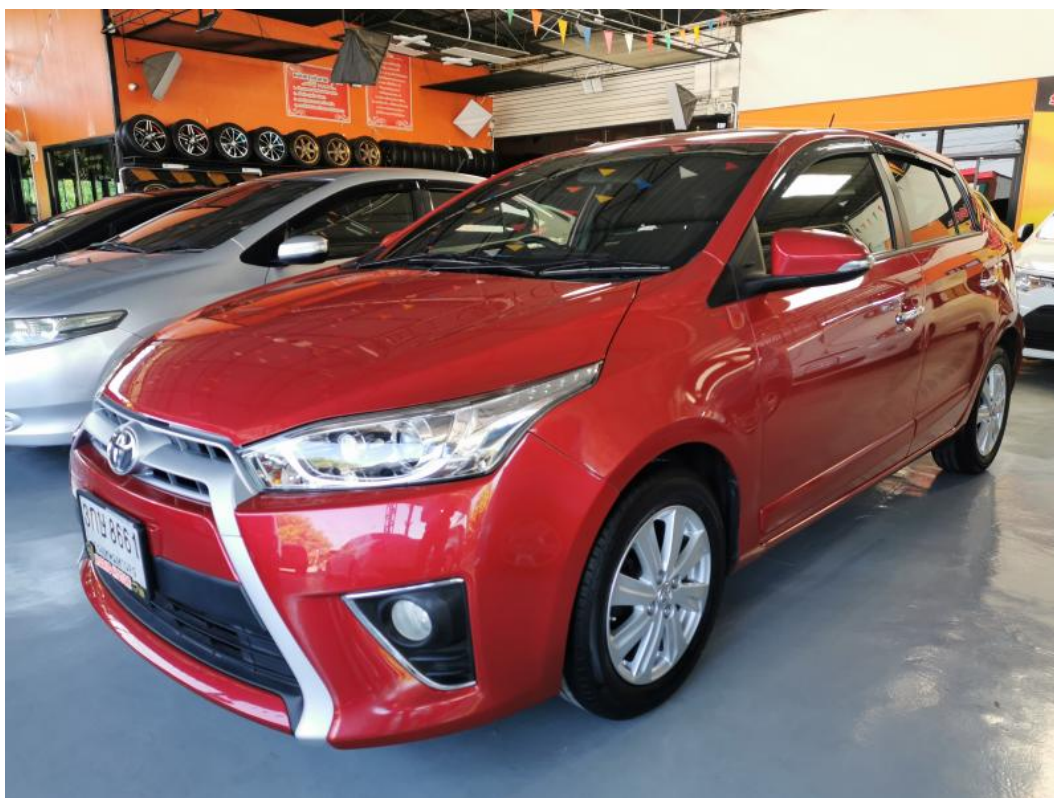
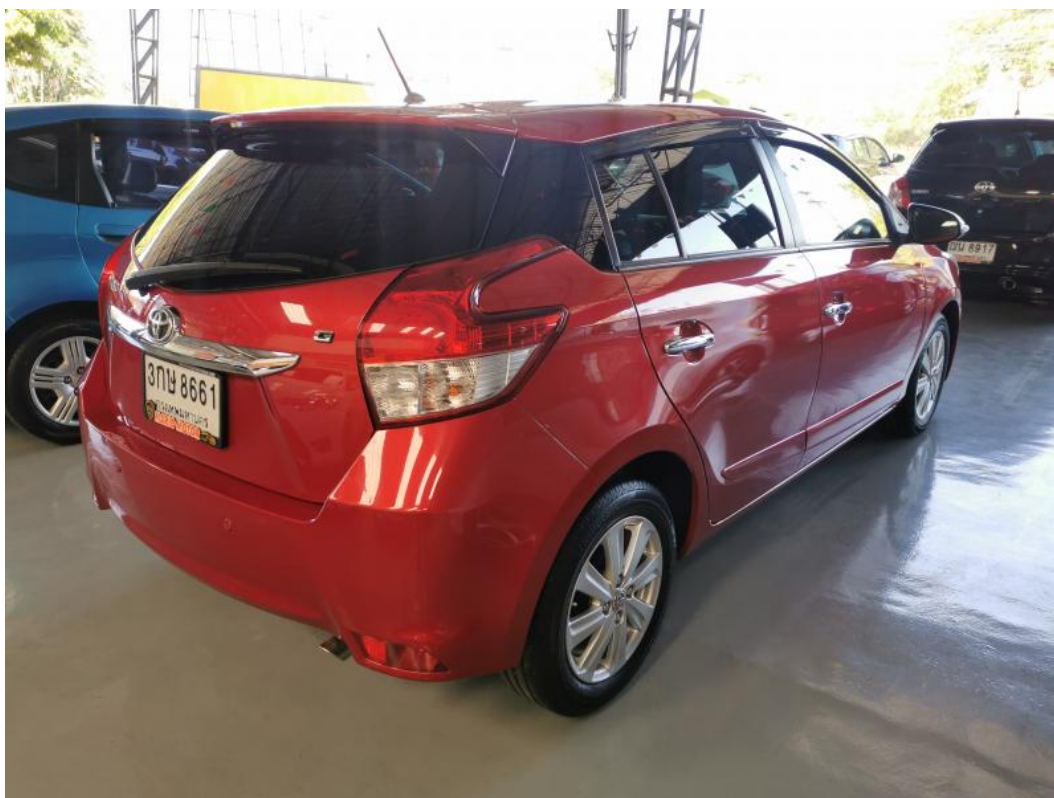
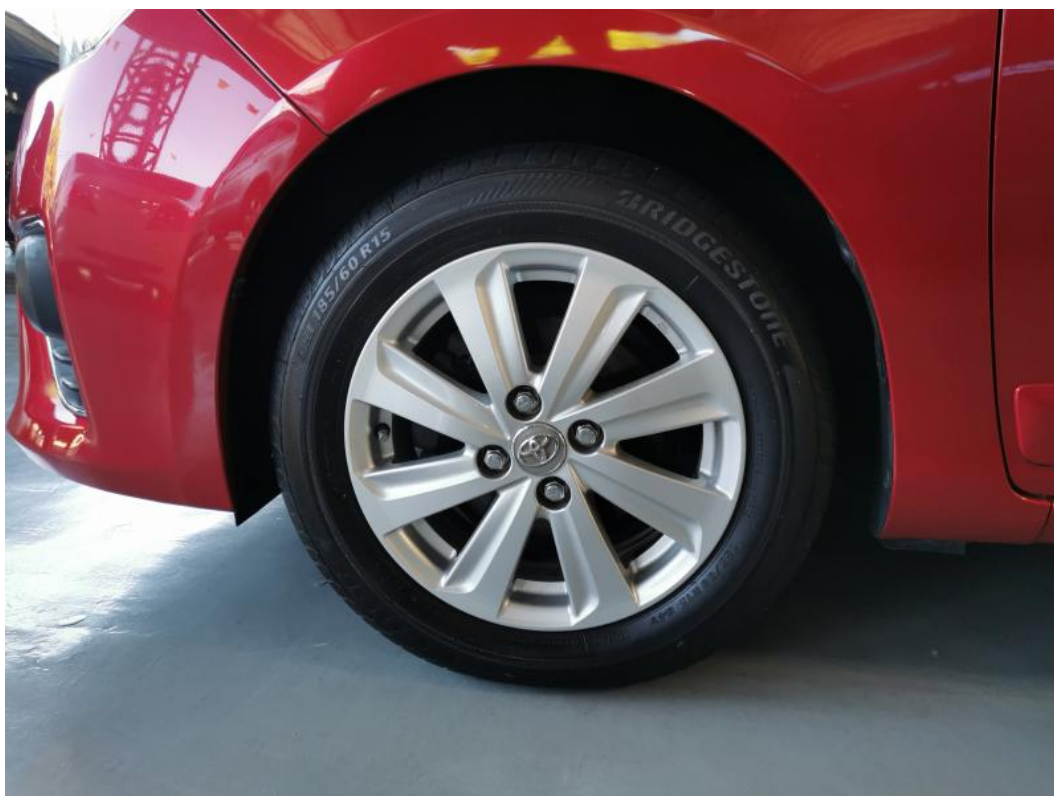
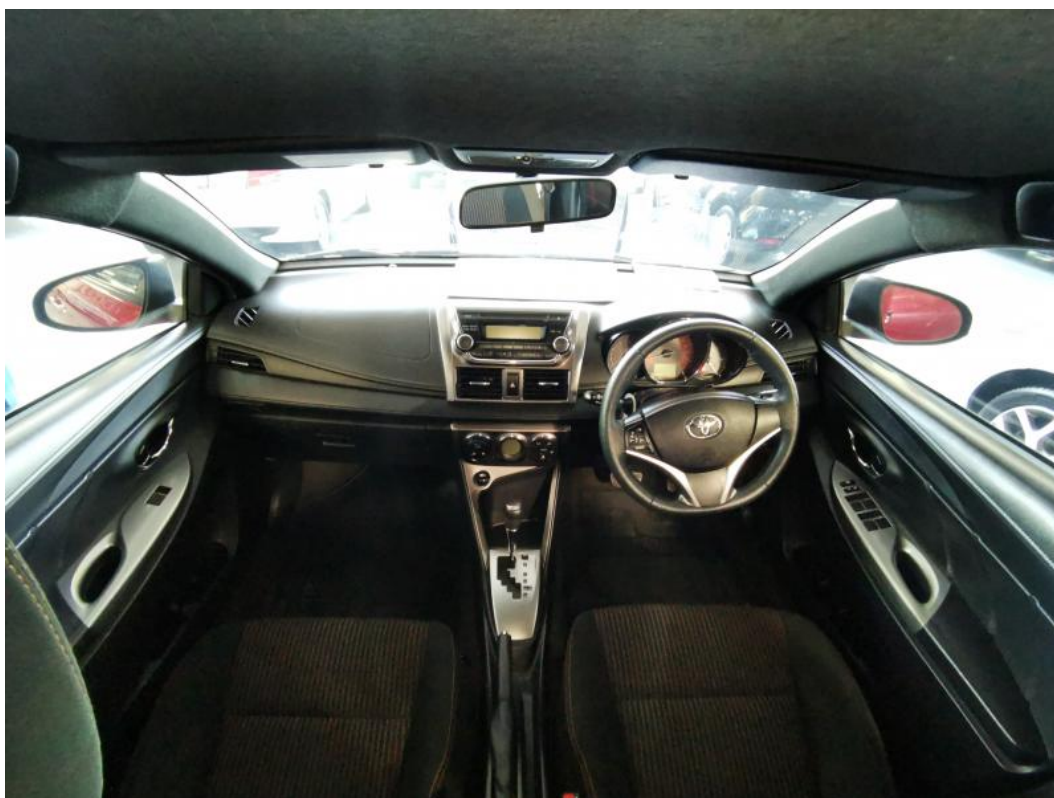
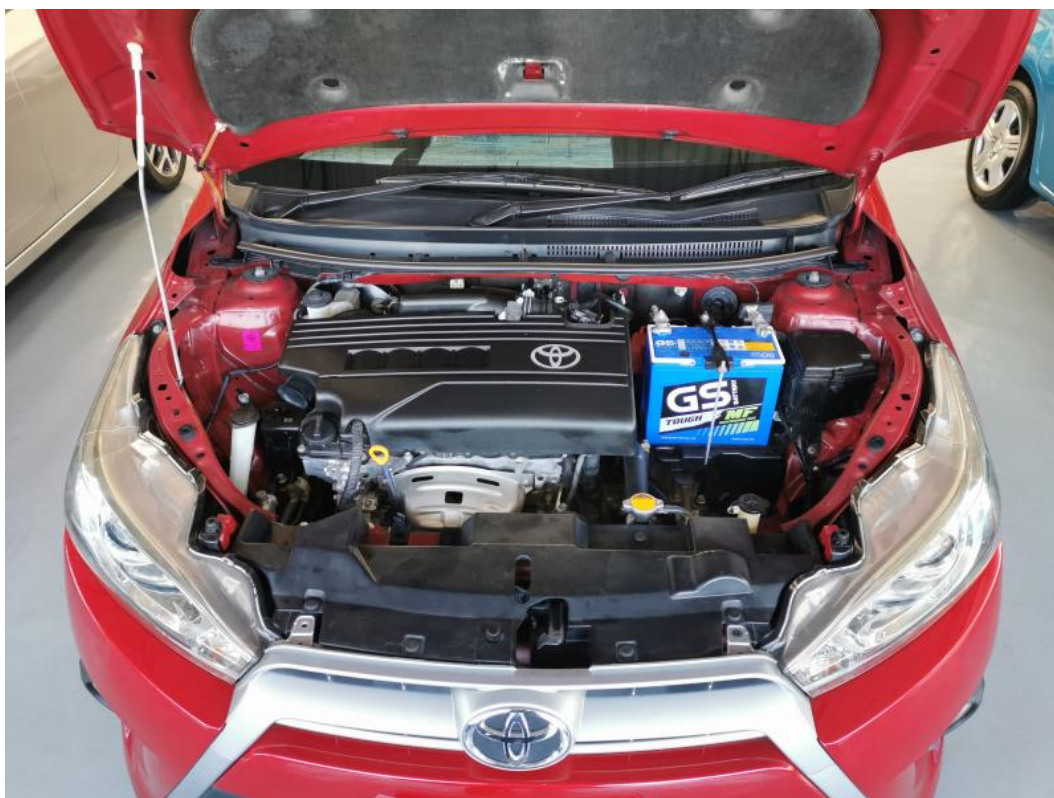
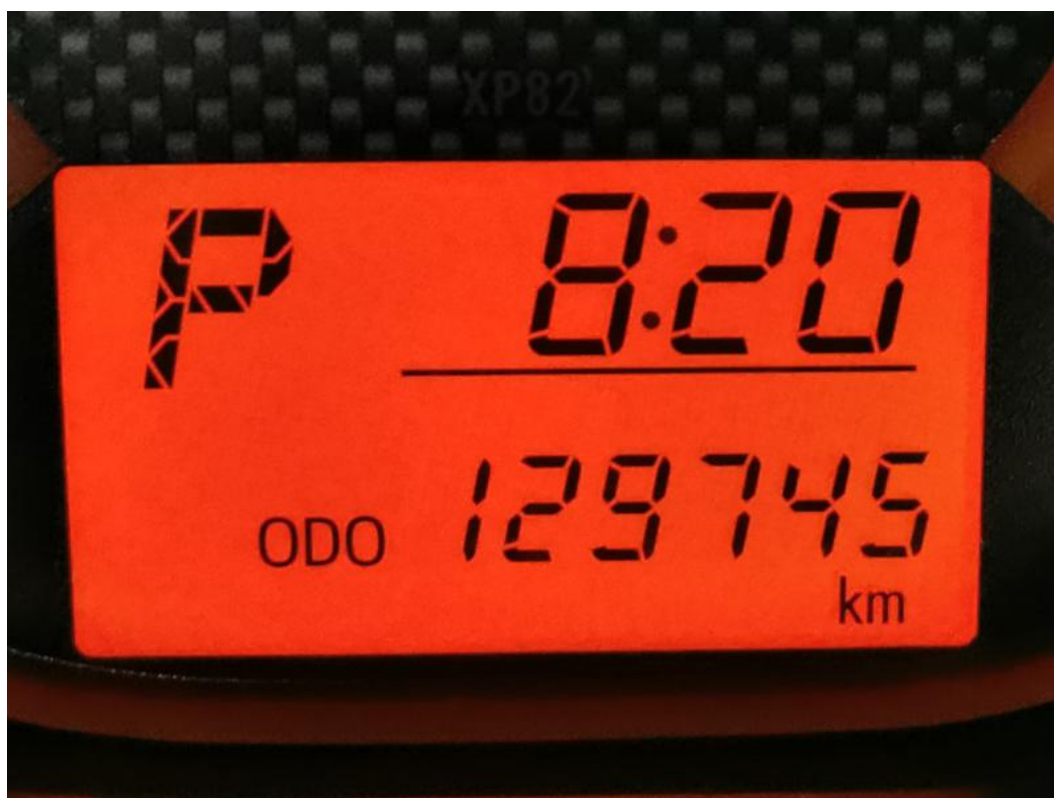
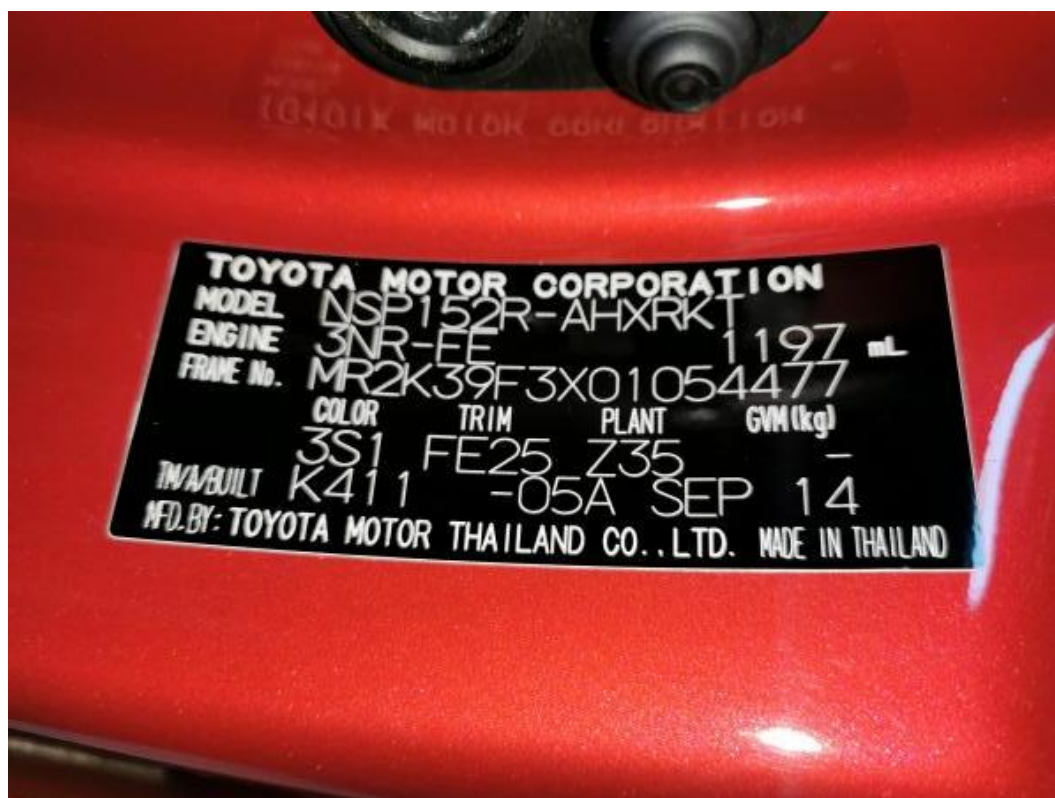
| <div>Front left fender</div> <div>★★★★★</div> <div>Front left tire, alloy wheel, wheel cover</div> <div>★★★★★</div> <div>Front left door</div> <div>★★★★★</div> <div>Left side step / side spoiler</div> <div>★★★★★</div> <div>Rear left door</div> <div>★★★★★</div> <div>Left back tire, alloy wheel, wheel cover</div> <div>★★★★★</div> <div>Left back fender</div> <div>★★★★★</div> <div>Roof</div> <div>★★★★★</div> | <div>Bonnet / hood</div> <div>★★★★★</div> <div>Front bumper</div> <div>★★★★★</div> <div>Trunk lid / boot lid</div> <div>★★★★★</div> <div>Back rear spoiler &amp; under spoiler</div> <div>★★★★★</div> | <div>Front right fender</div> <div>★★★★★</div> <div>Front right tire, alloy wheel, wheel cover</div> <div>★★★★★</div> <div>Front right door</div> <div>★★★★★</div> <div>Right side step / side spoiler</div> <div>★★★★★</div> <div>Rear right door</div> <div>★★★★★</div> <div>Right back tire, alloy wheel, wheel cover</div> <div>★★★★★</div> <div>Right back fender</div> <div>★★★★★</div> <div>Back rear bumper</div> <div>★★★★★</div> | <div>[หน้าต่าง]</div> <div>กระจกหน้ารถ หินกระเด็น บางส่วน</div> <div>[ภายใน]</div> <div>ตกแต่งอื่นๆ รอยขีดข่วน บางส่วน</div> |
| <div>Dashboard</div> <div>★★★★★</div> <div>Front left seat</div> <div>★★★★☆</div> <div>Front and back left door trim</div> <div>★★★★★</div> <div>Rear seat</div> <div>★★★★★</div> | <div>Steering wheel</div> <div>★★★★★</div> <div>Front right seat</div> <div>★★★★☆</div> <div>Front and back right door trim</div> <div>★★★★★</div> <div>Console</div> <div>★★★★★</div> <div>Luggage room</div> <div>★★★★★</div> | <div>QR สำหรับรายงานการวินิจฉัย CP</div> <div> </div> <div><a href="http://npo-jaaa.or.jp/en/download/">http://npo-jaaa.or.jp/en/download/</a></div> | |
