U-Car Grading Report

รายงานผลการตรวจเช็คสภาพรถยนต์
ภายใต้การดูแลของสมาคมการประเมินสภาพรถยนต์ประเทศไทย

รุ่น	MAZDA CX 5 2.0 C		
สี	สีขาว	หมายเลขทะเบียน (Plate number)	กท1213
รุ่นปี	2013	เลขไมล์	147,800กม.
แบบ	เลขตัวถัง	PP1KEA272DM000048

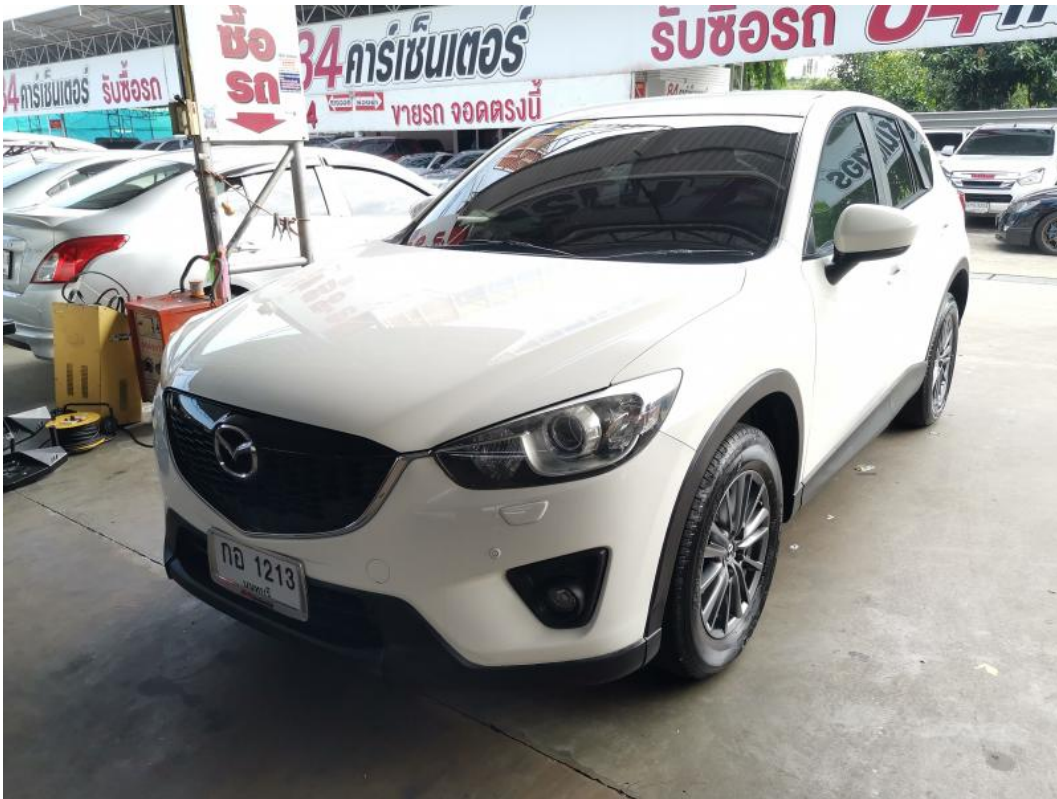
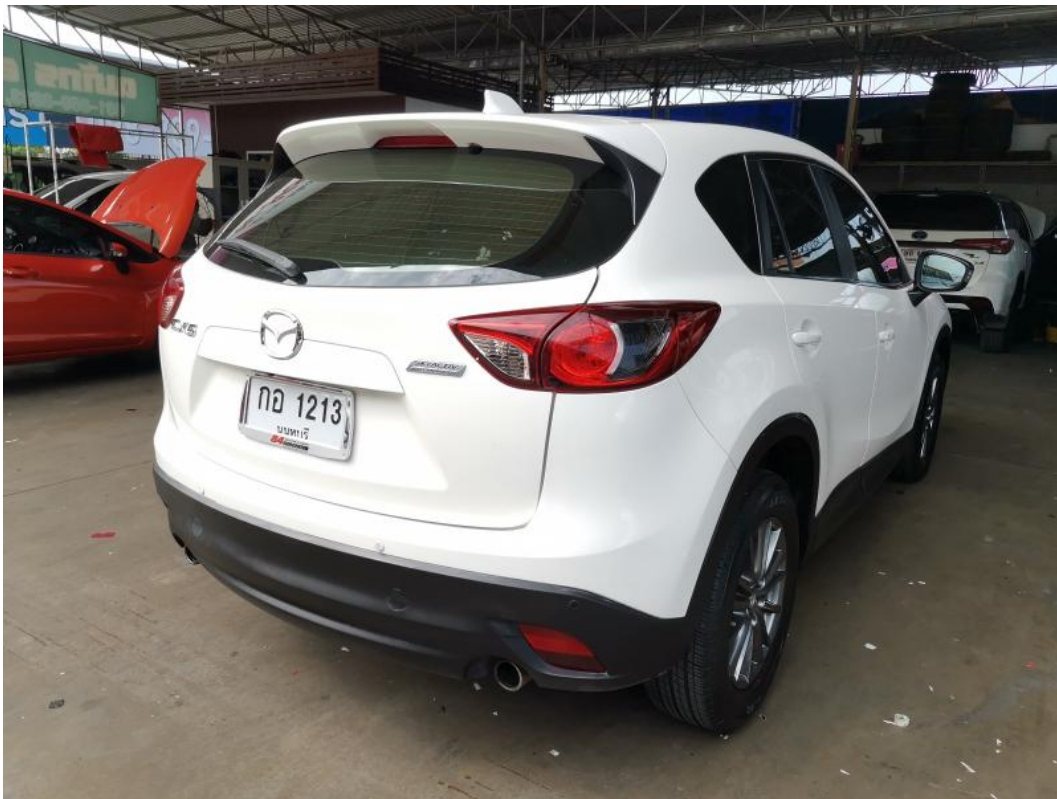
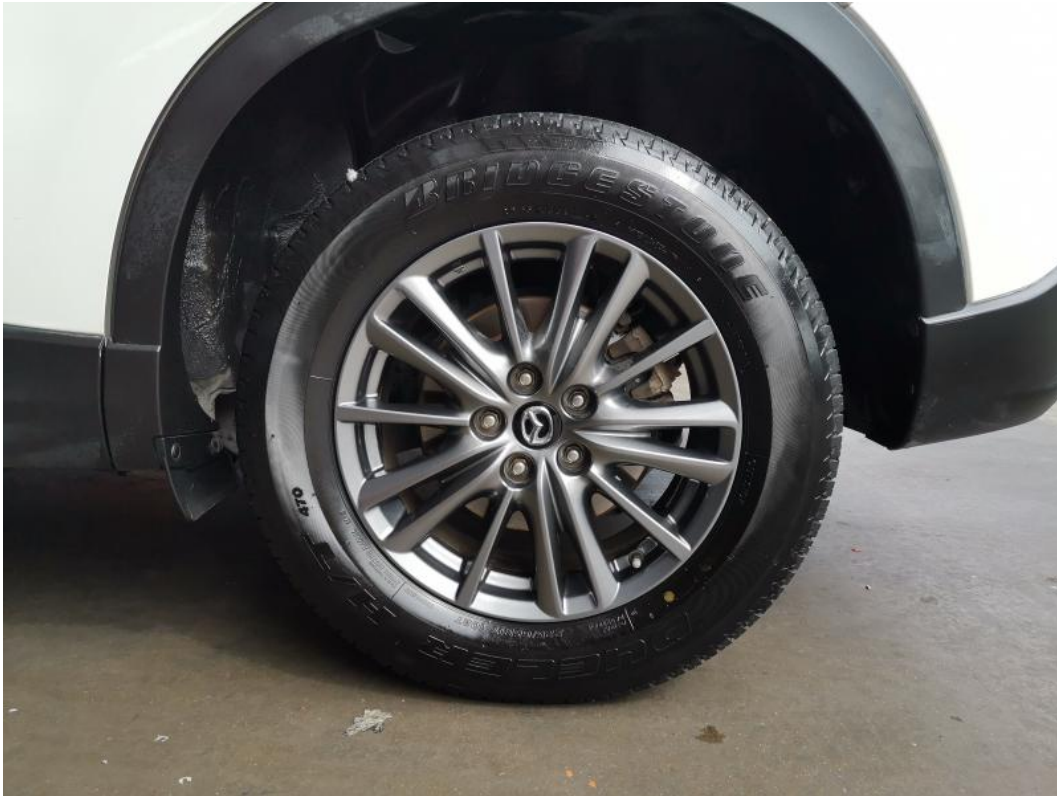
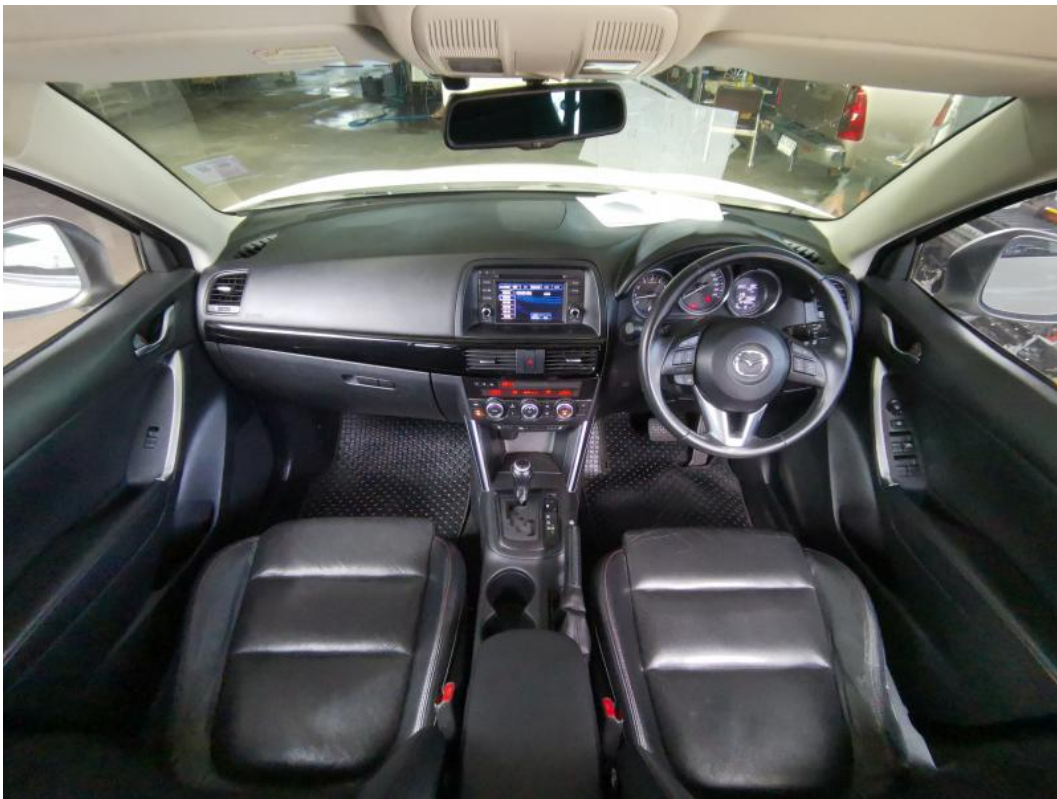
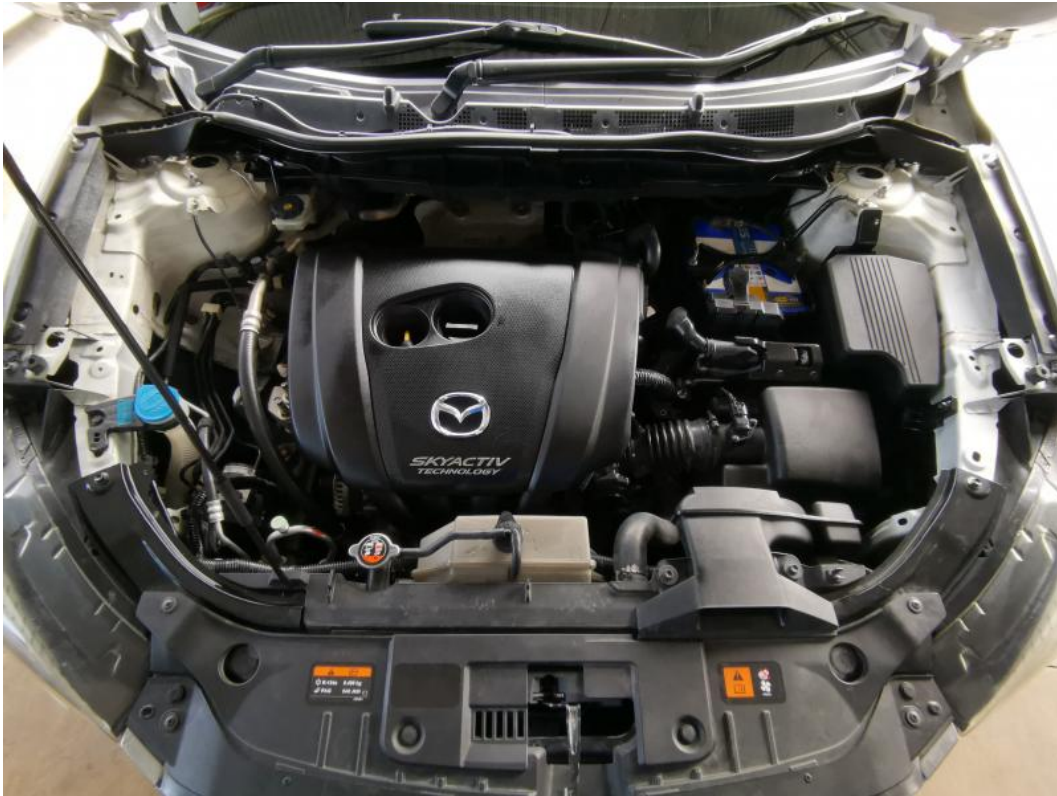
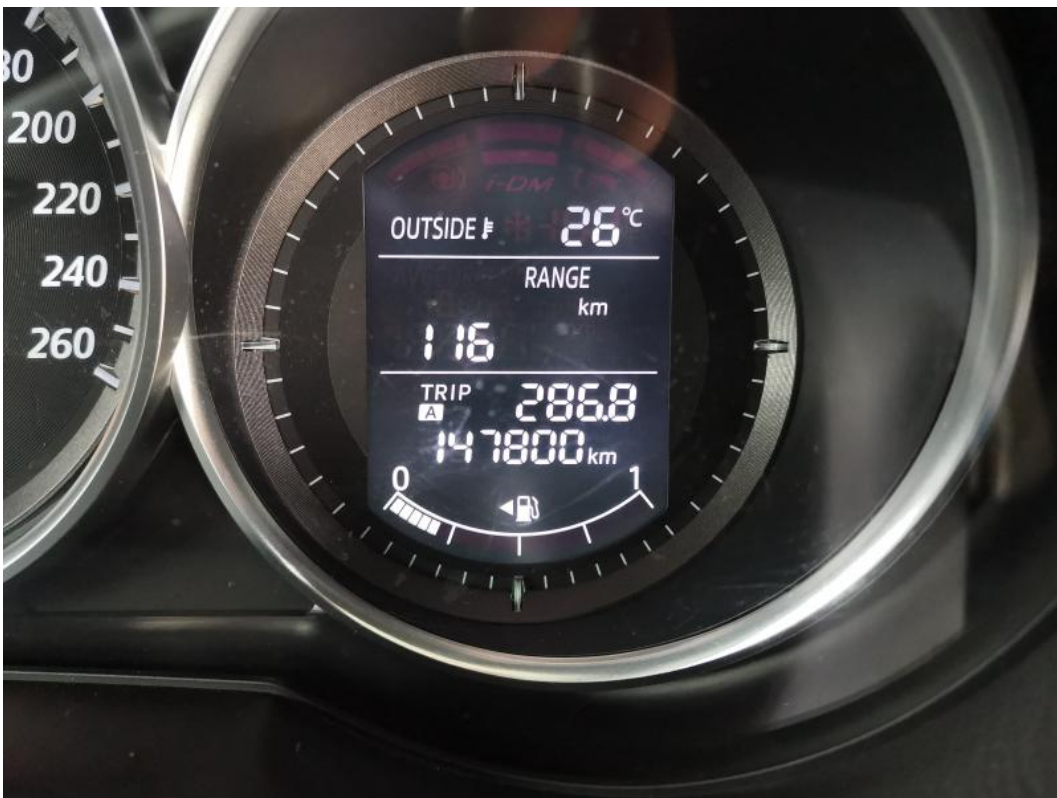
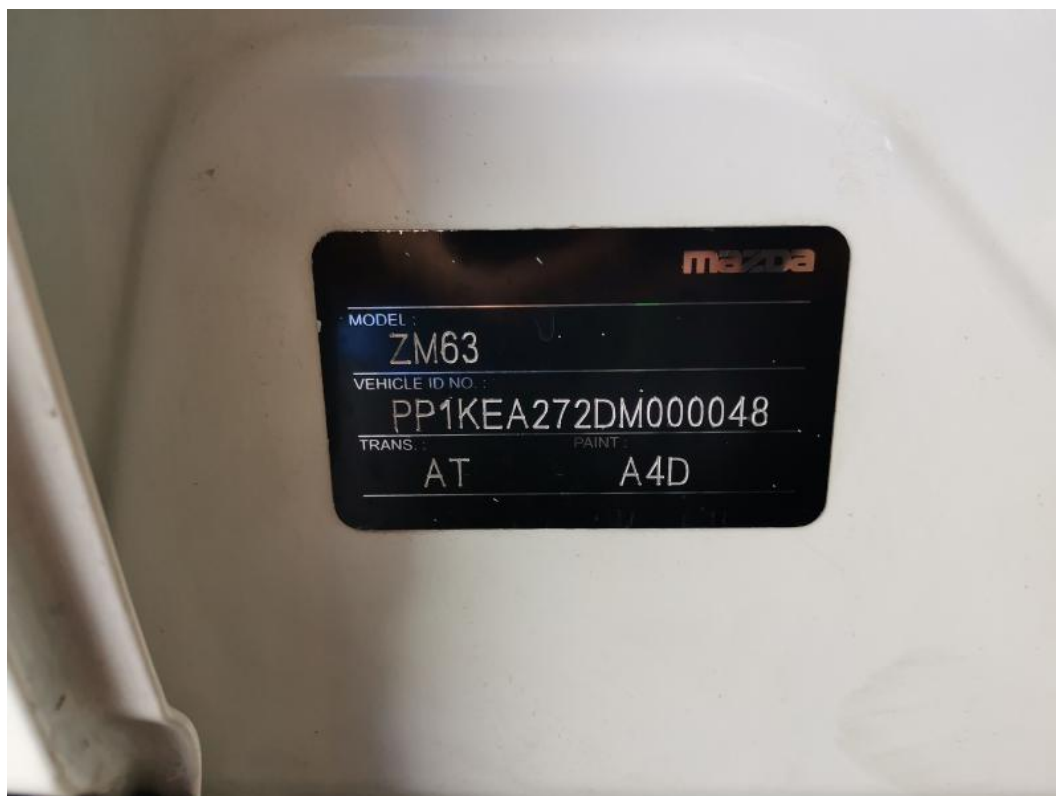
การวินิจฉัย CP 1

Diagnostic Trouble Code		
MAZDA V42.35 > Automatically Search > Health Reports		
ACM (Audio Control Module)	Normal	Enter
BCM#1 (Body Control Module)	Normal	Enter
FCDIM (Front Control/Display Interface Module)	Normal	Enter
IPC (Instrument Panel Control Module)	Normal	Enter
PCM (Powertrain Control Module)	Normal	Enter
RCM (Restraint Control Module)	Normal	Enter
