# U-Car Grading Report

หนังสือรับรอง โดย GOO INSPECTION

| รุ่น | TOYOTA Revo E | | |
| รุ่นปี | 2017 | เลขไมล์ | 35,055กม. |

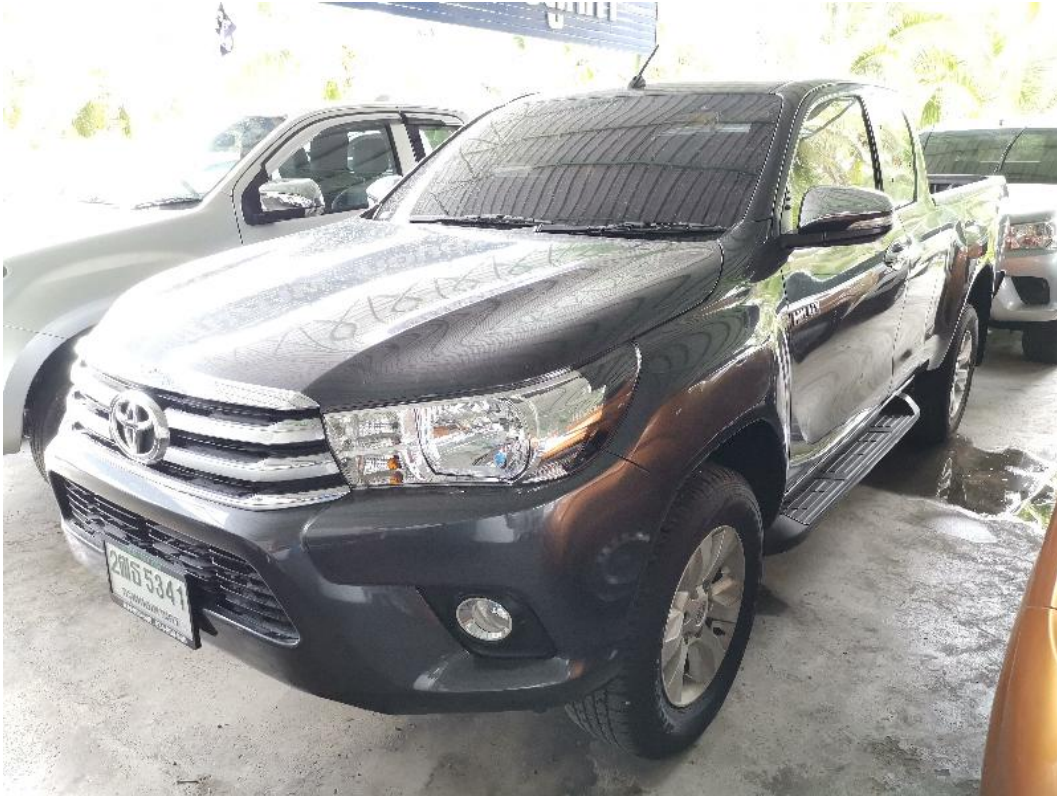
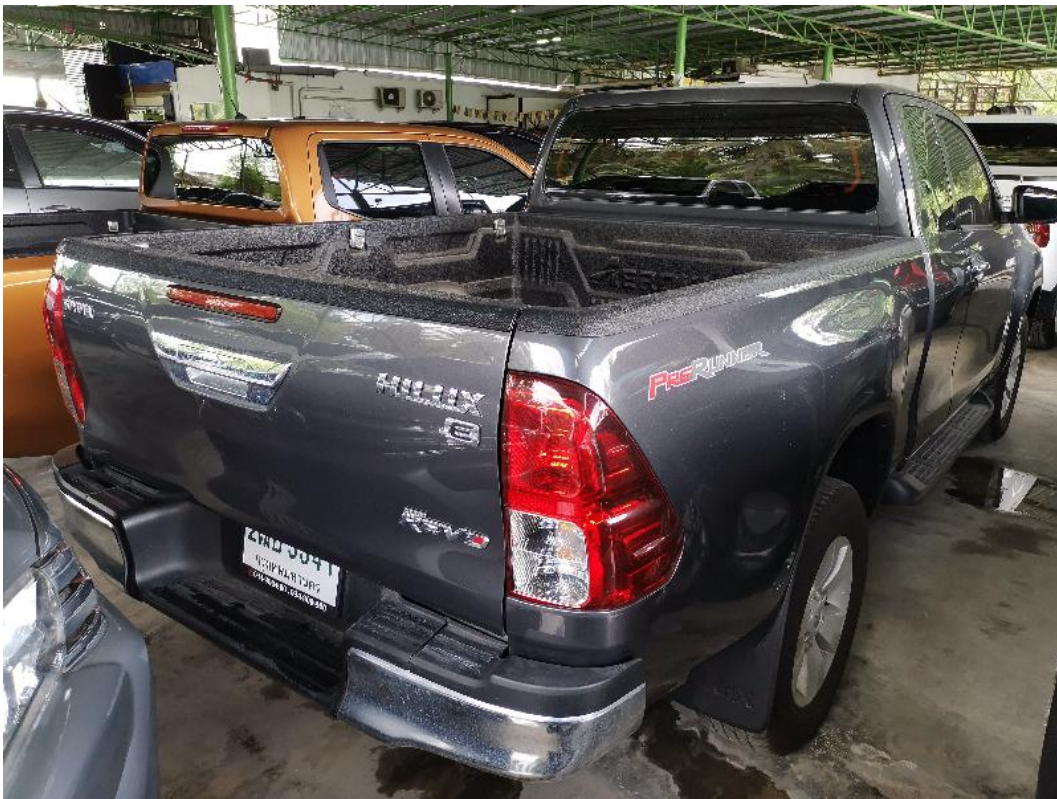
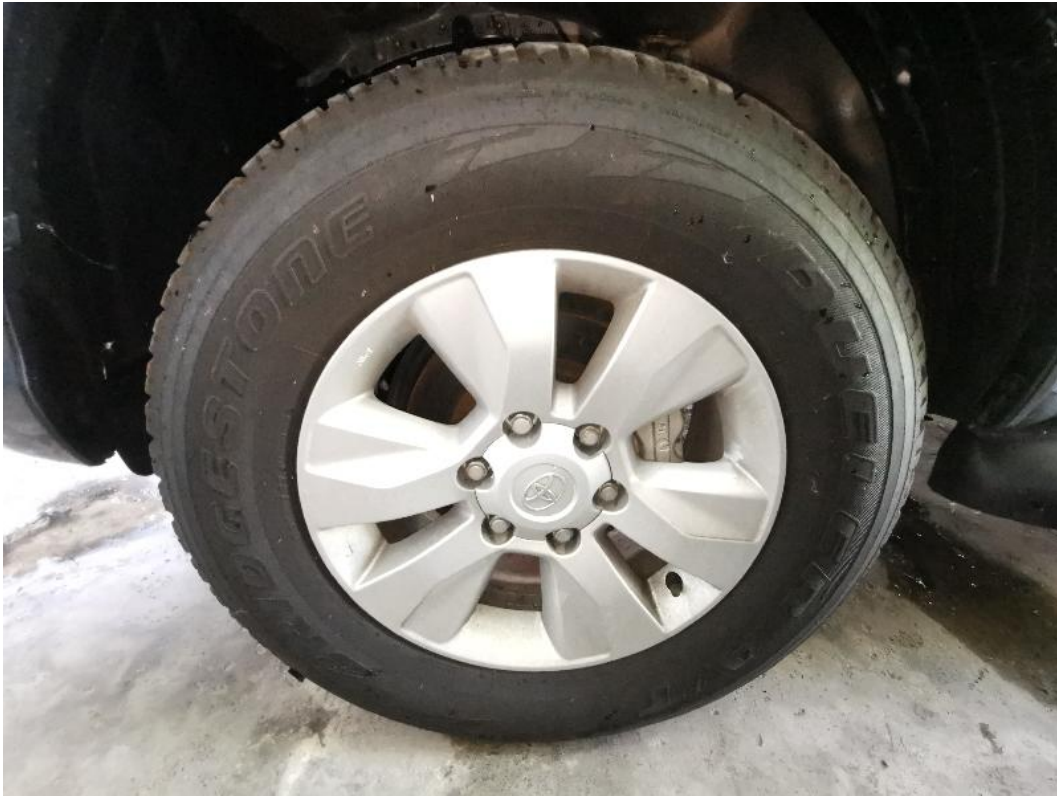
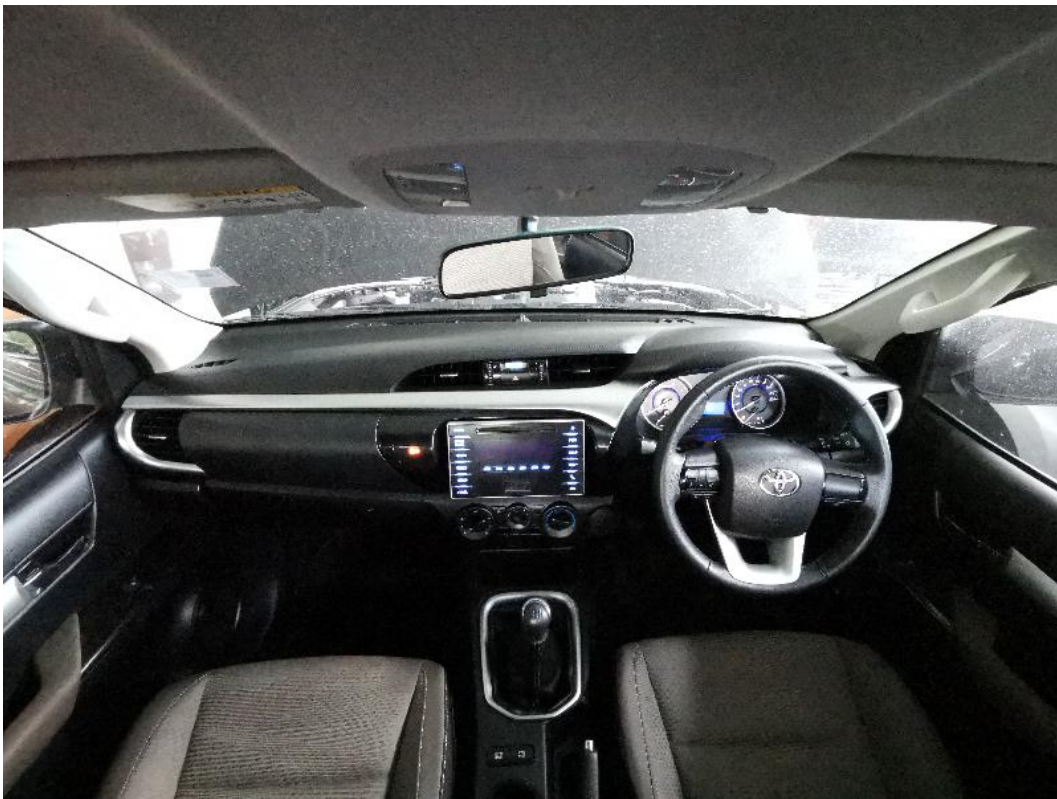
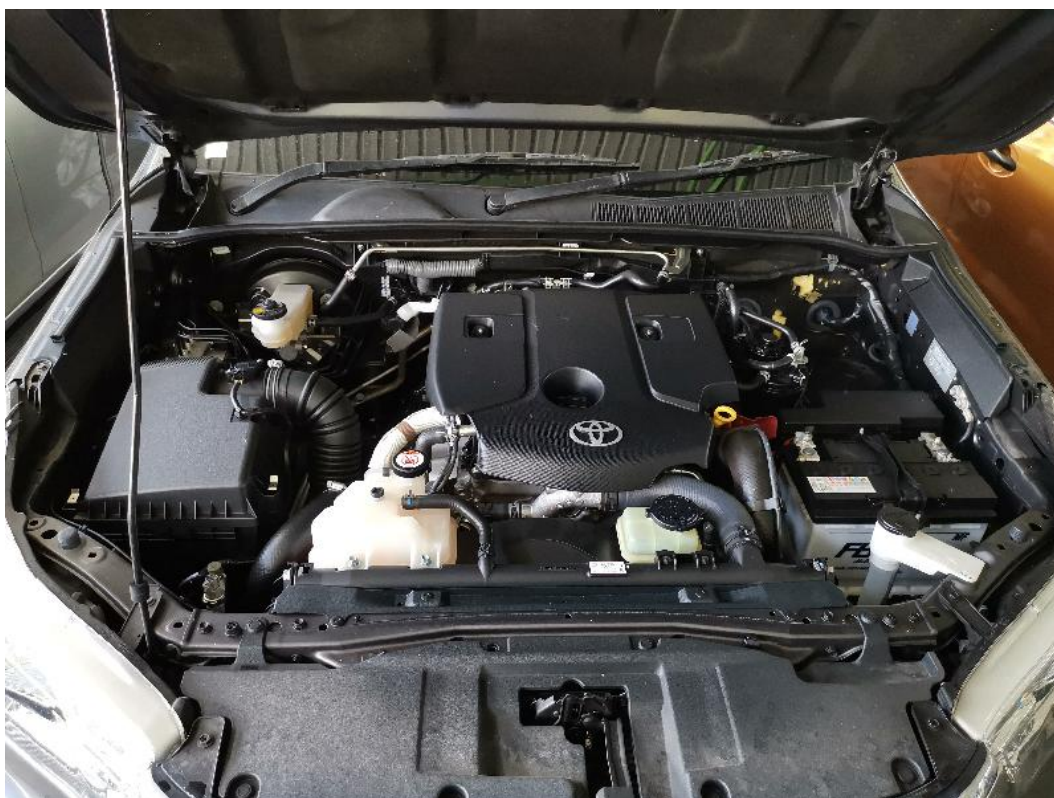
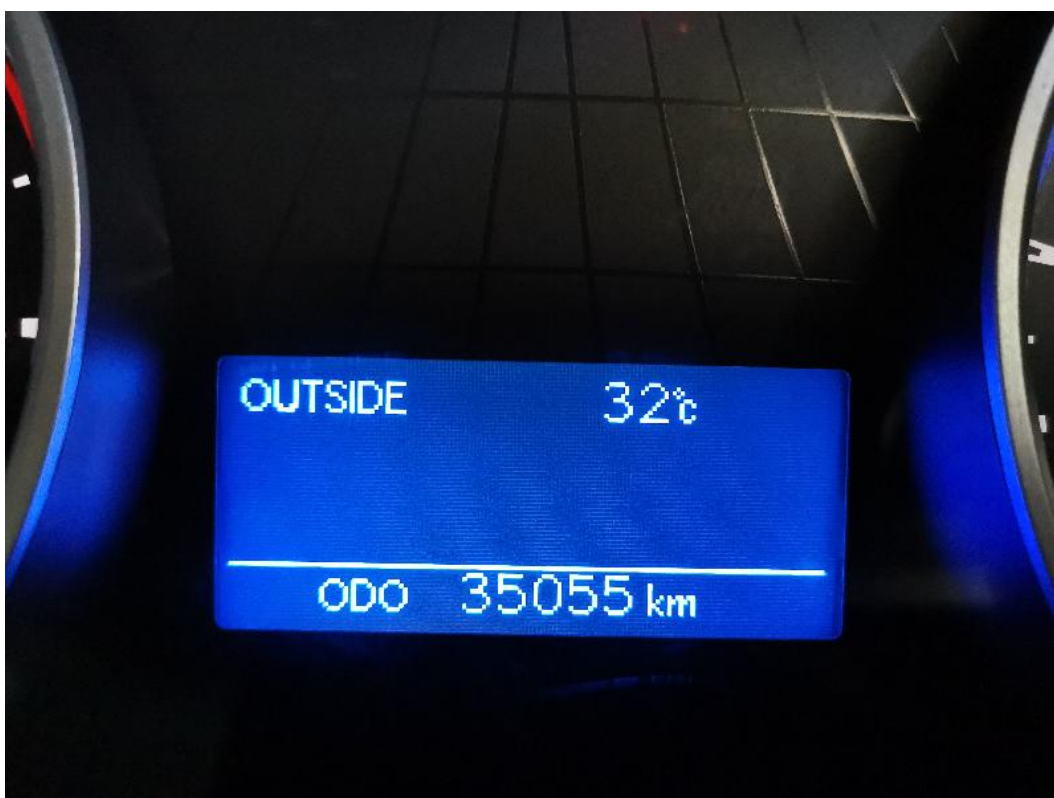
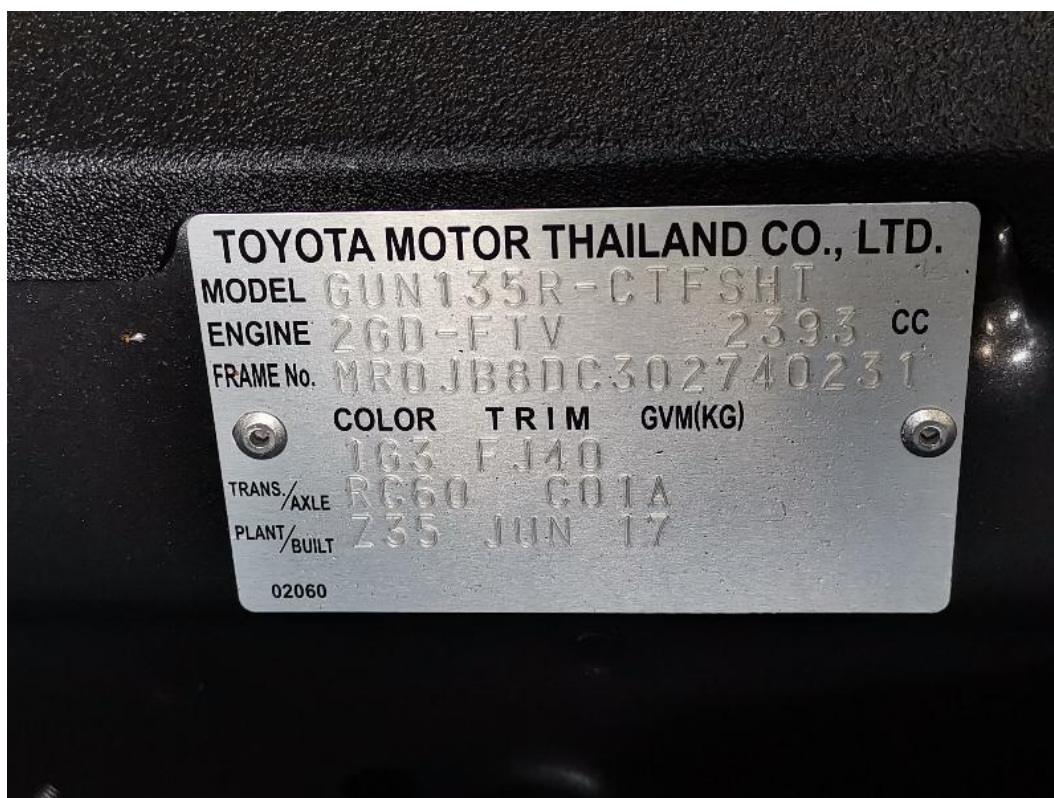
การวินิจฉัย CP 1

| Health Report | |
| Engine and ECT | No Fault Code |
| Cruise Control | No Fault Code |
| ABS/VSC/TRC | No Fault Code |
| SRS Airbag | No Fault Code |
| Combination Meter | No Fault Code |
| Immobiliser | No Fault Code |
