U-Car Grading Report

รายงานผลการตรวจเช็คสภาพรถยนต์
ภายใต้การดูแลของสมาคมการประเมินสภาพรถยนต์ประเทศไทย

รุ่น	MITSUBISHI PAJERO 2.5 GT		
สี	Black	หมายเลขทะเบียน (Plate number)	ญษ1034
รุ่นปี	2011	เลขไมล์	198,501กม.
แบบ	เลขตัวถัง	MMTGRKG40BF008393	
หมายเหตุ	ทำสีใหม่ด้วยสีเดิม

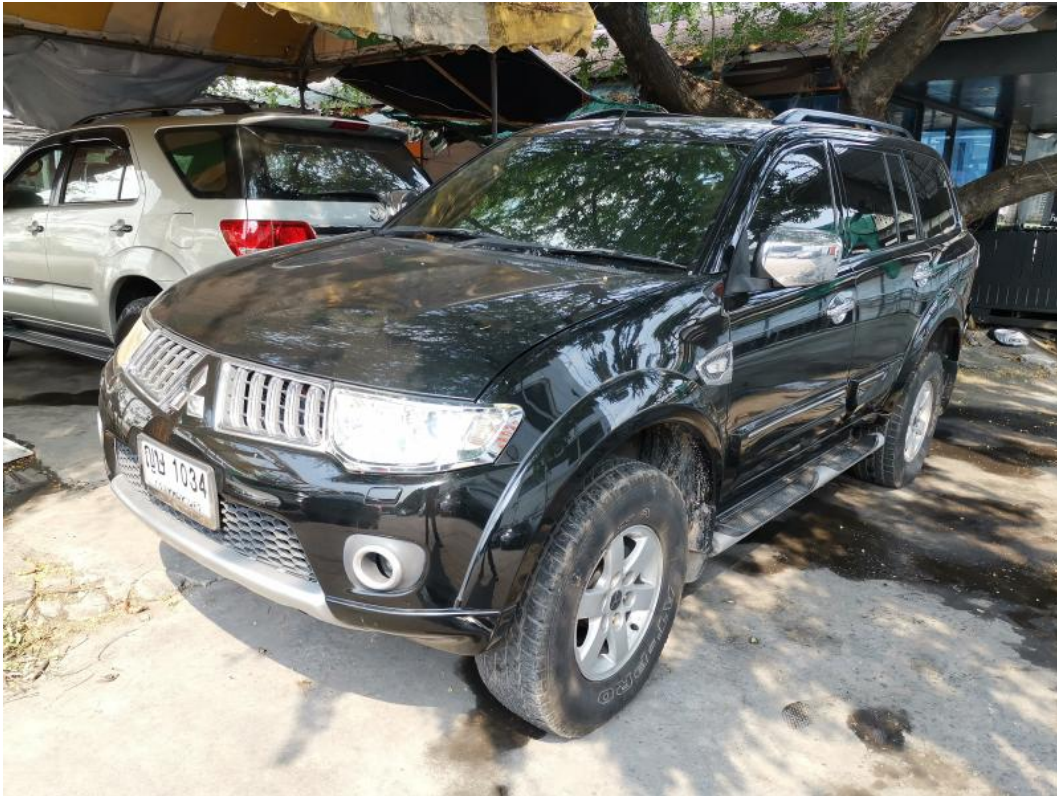
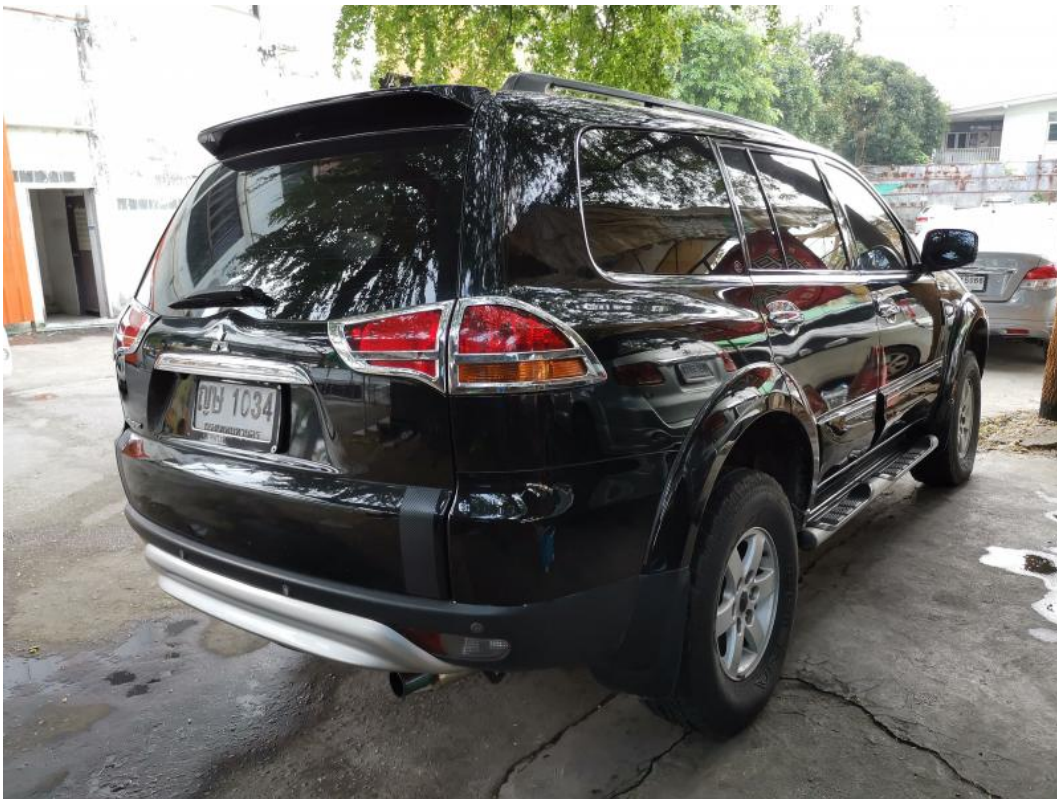
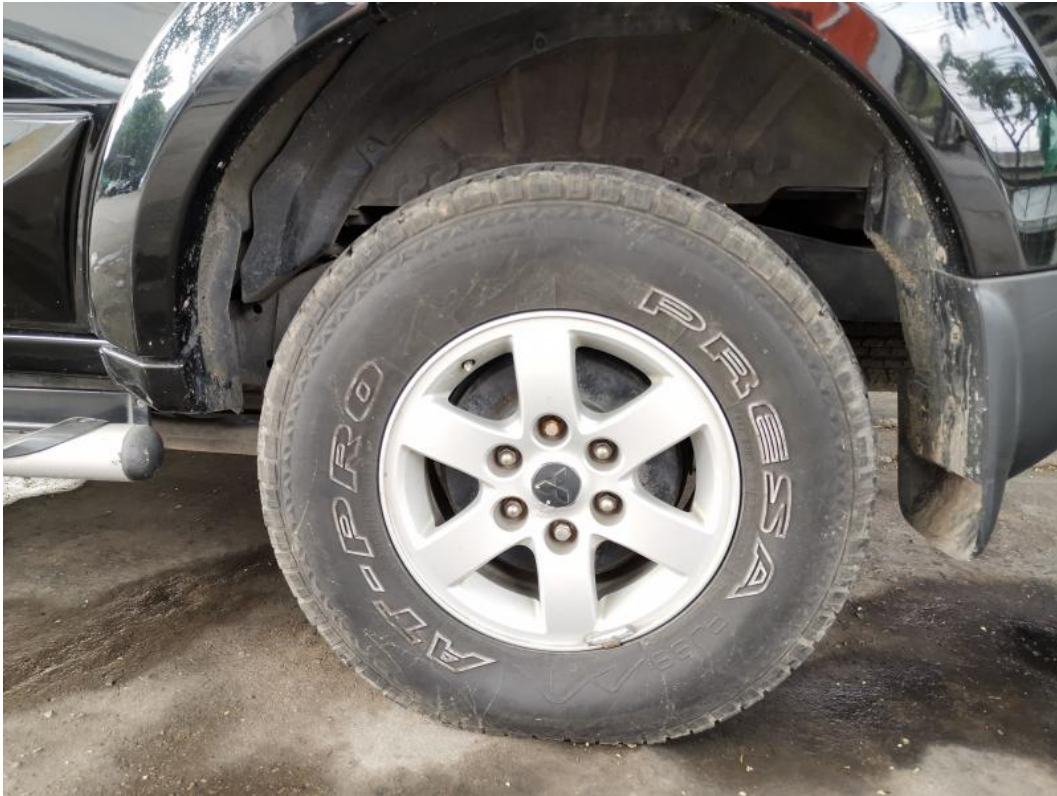
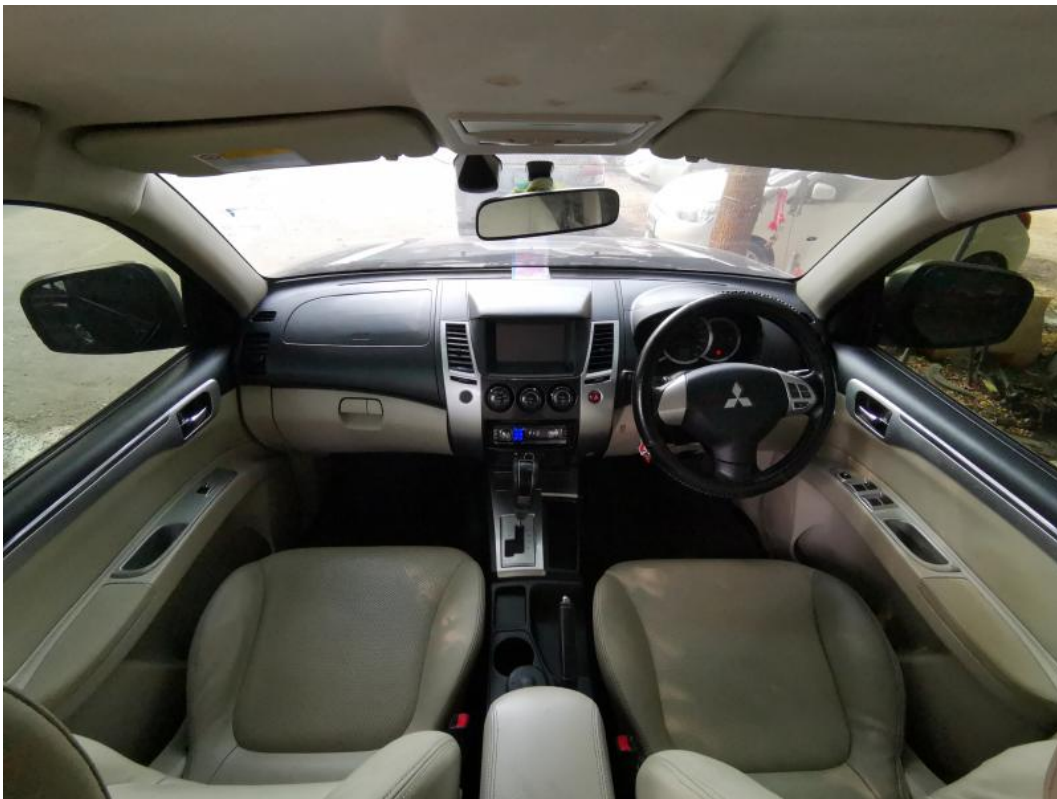
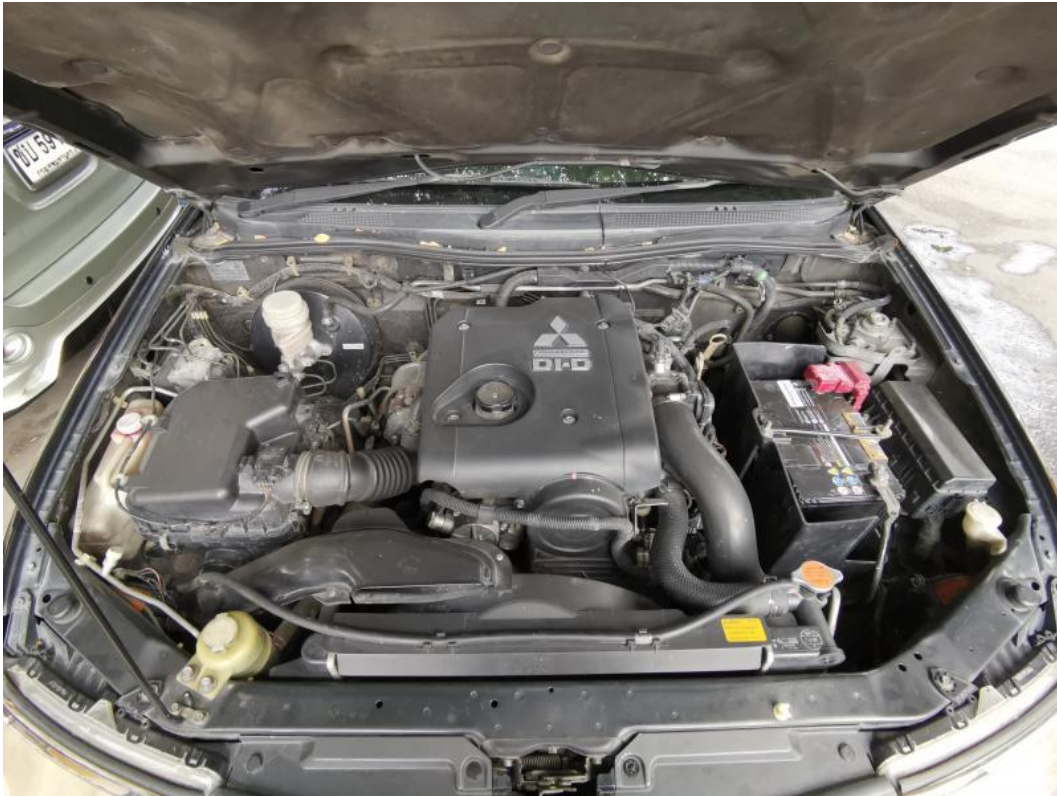
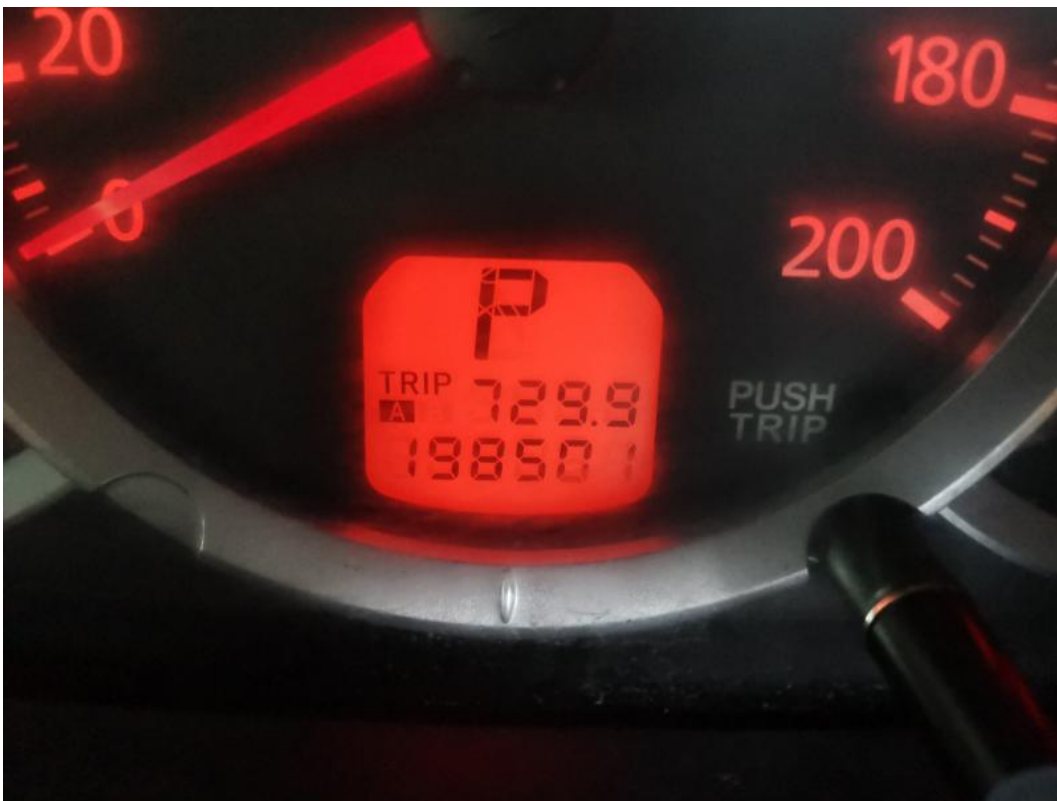
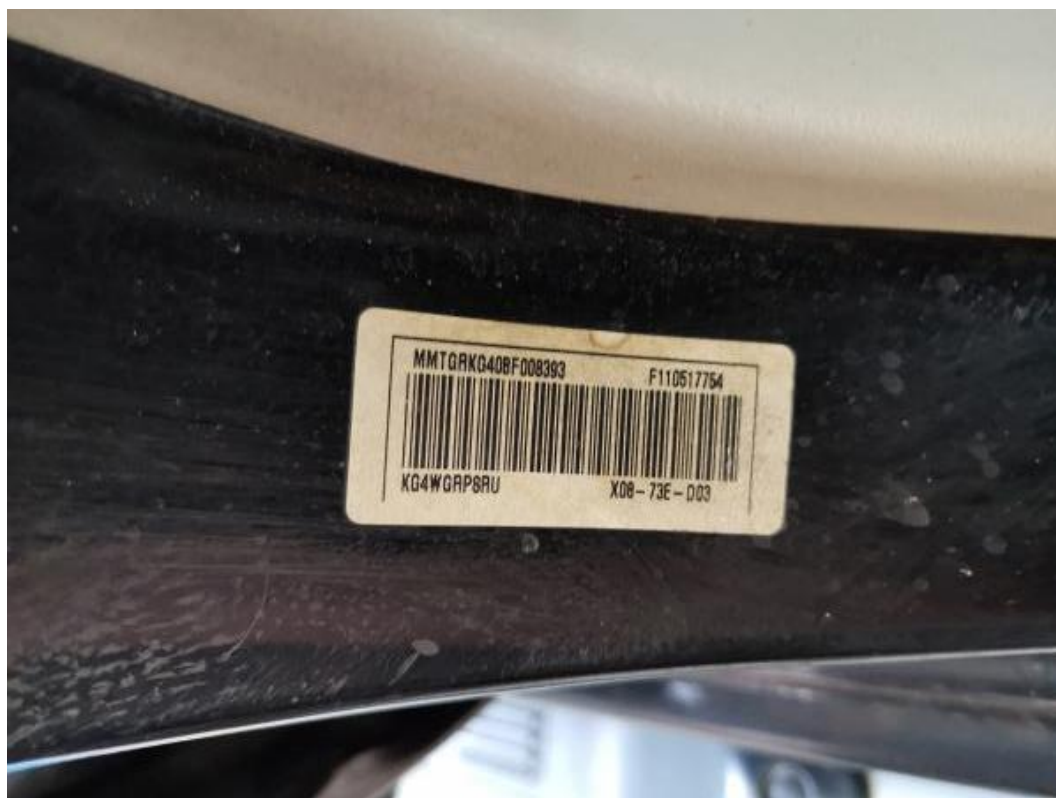
[บันทึก] ทำสีใหม่ด้วยสีเดิม
[หน้าต่าง] กระจกหน้ารถ หินกระเด็น บางส่วน
[เบา] Right head light หมอก ขุ่นมัว บางส่วน
[ภายใน] ห้องของ สกปรก, รอยขีดข่วน บางส่วน การขับชီး รอยย่น, รอยขีดข่วน มี Sun visor รอยย่น, ถลอก SS ตกแต่งอื่นๆ รอยขีดข่วน บางส่วน ตกแต่งอื่นๆ รอยย่น SS Headliner สกปรก S
