U-Car Grading Report

U-car Grading Report

รุ่น	SUBARU XV 2.0		
สี	Grey	หมายเลขทะเบียน (Plate number)	4กข5389
รุ่นปี	2014	เลขไมล์	152,753กม.
แบบ	เลขตัวถัง	PLPGP7KC5EA307865	
หมายเหตุ

โครงสร้าง	★★★★★
ภายนอก	★★★★★
ภายใน	★★★★☆
เครื่องยนต์	สภาพดี
วันที่ตรวจสอบ	2021/7/1
สาขา	CARRO Automall
ที่อยู่

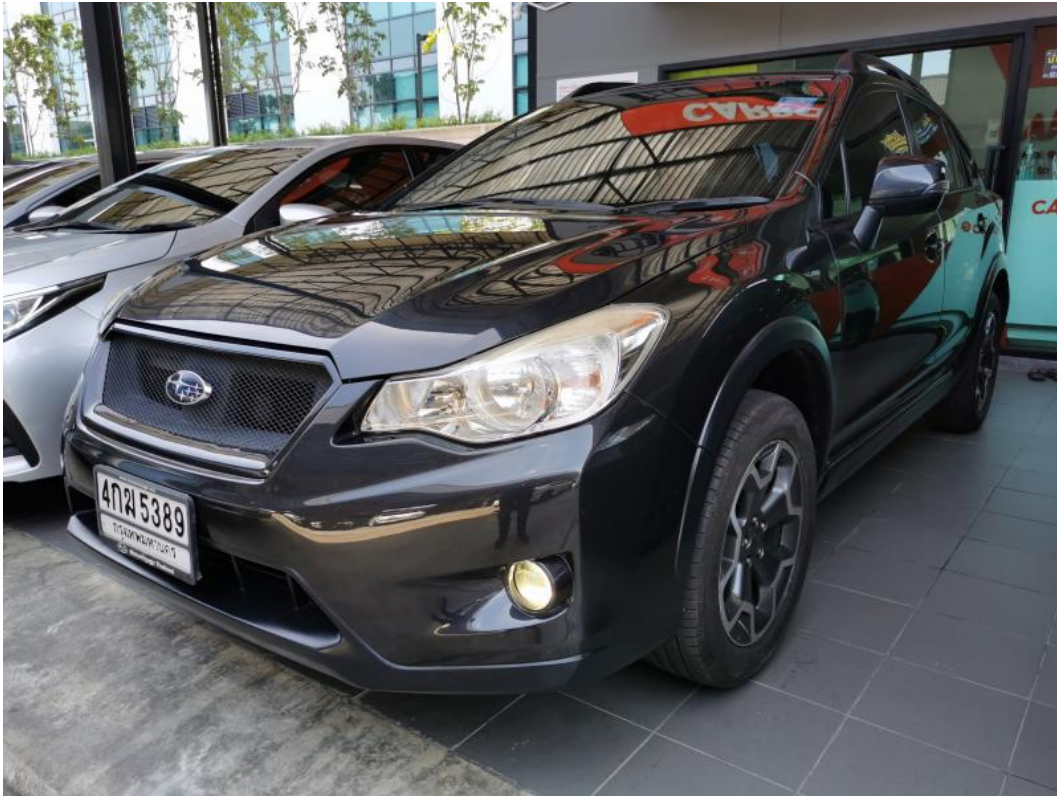
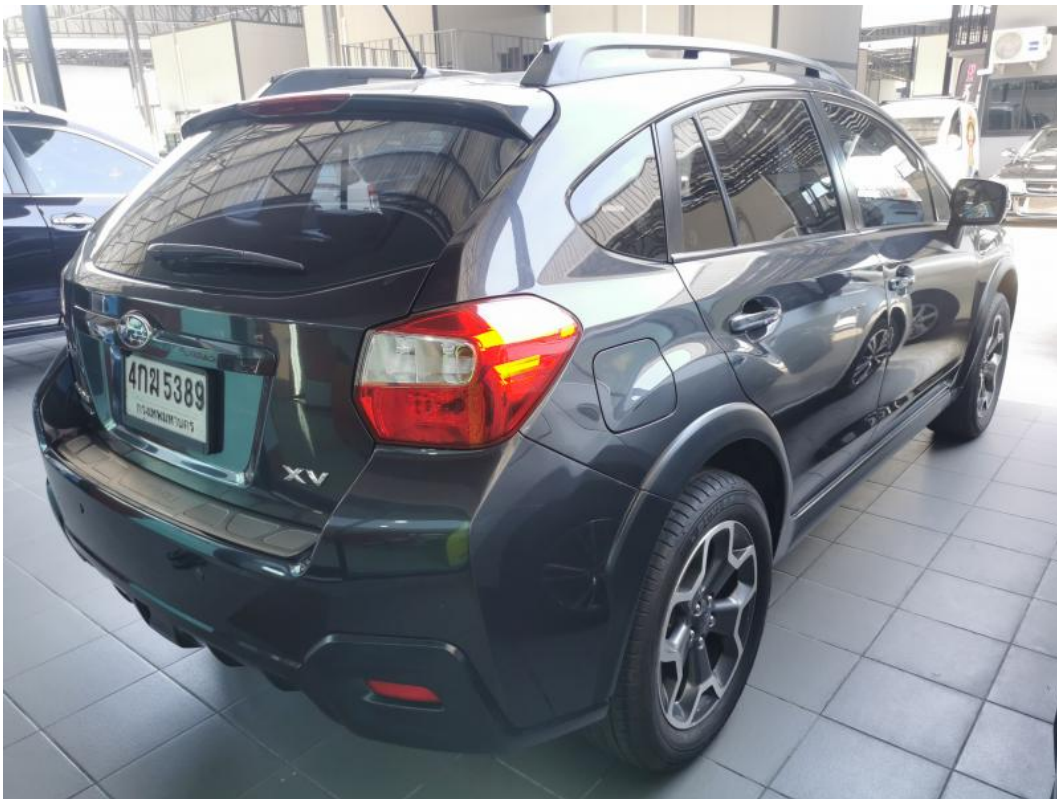
การวินิจฉัย CP 1

System Name	State
ECM (Engine Control Module)	No Fault Code
TCM (Transmission Control Module)	No Fault Code
ABS (Anti-lock Braking System)	No Fault Code
IUM (Integ. unit mode)	No Fault Code
SRS (Supplemental Inflatable Restraint System)	No Fault Code
AC (Air Conditioning)	Find Fault Code 1
METER(Combination meter system)	No Fault Code

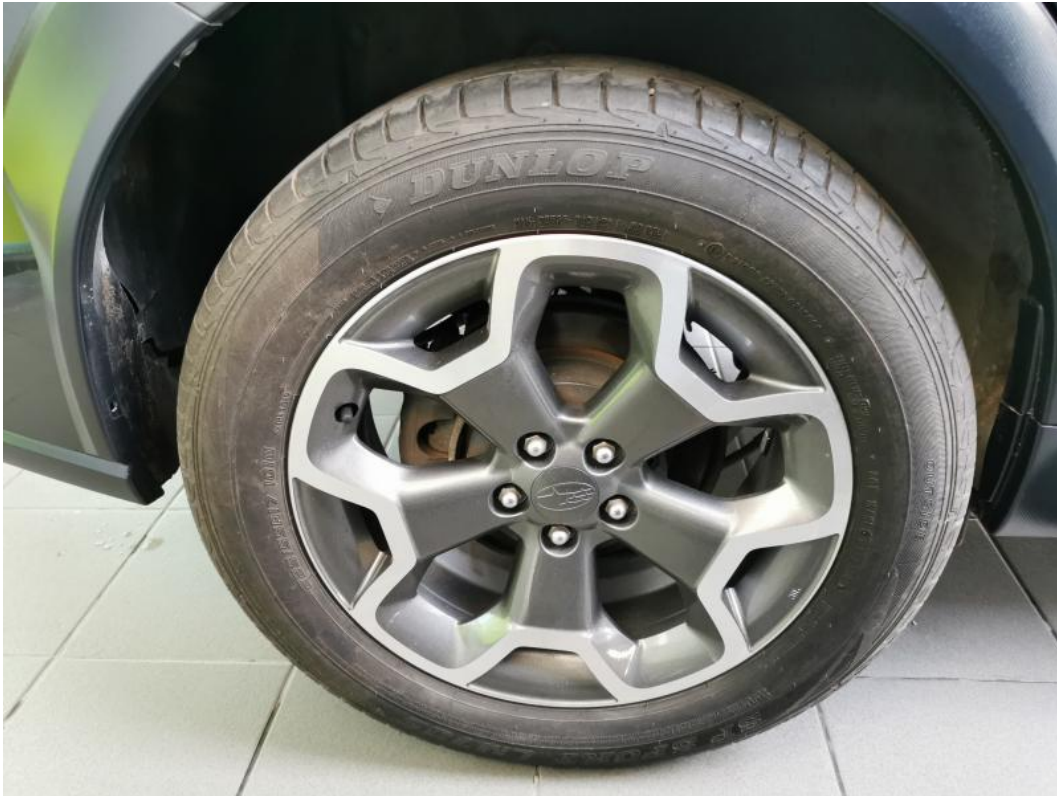
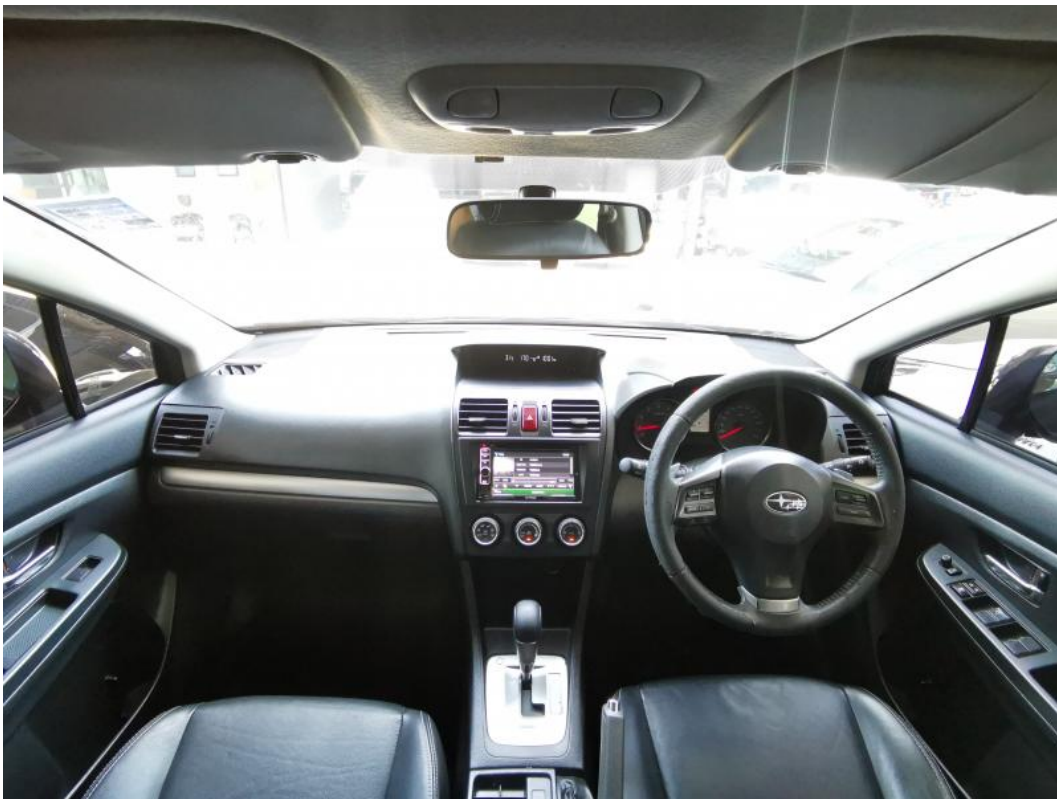
การวินิจฉัย CP 2

DTC	Description	State	Query
B14A1	Sunload Sensor Circuit Low/Open	Current	🔍
