# U-Car Grading Report

รุ่น	MITSUBISHI ATTRAGE 1.2		
สี	สีขาว	หมายเลขทะเบียน (Plate number)	2กย384
รุ่นปี	2013	เลขไมล์	158,487กม.
แบบ	เลขตัวถัง	MMTSTA13AEH006117

เครื่องยนต์	สภาพดี
วันที่ตรวจสอบ	2023/4/17
สาขา	Boy Autogroup
ที่อยู่	มีนบุรี กรุงเทพมหานคร

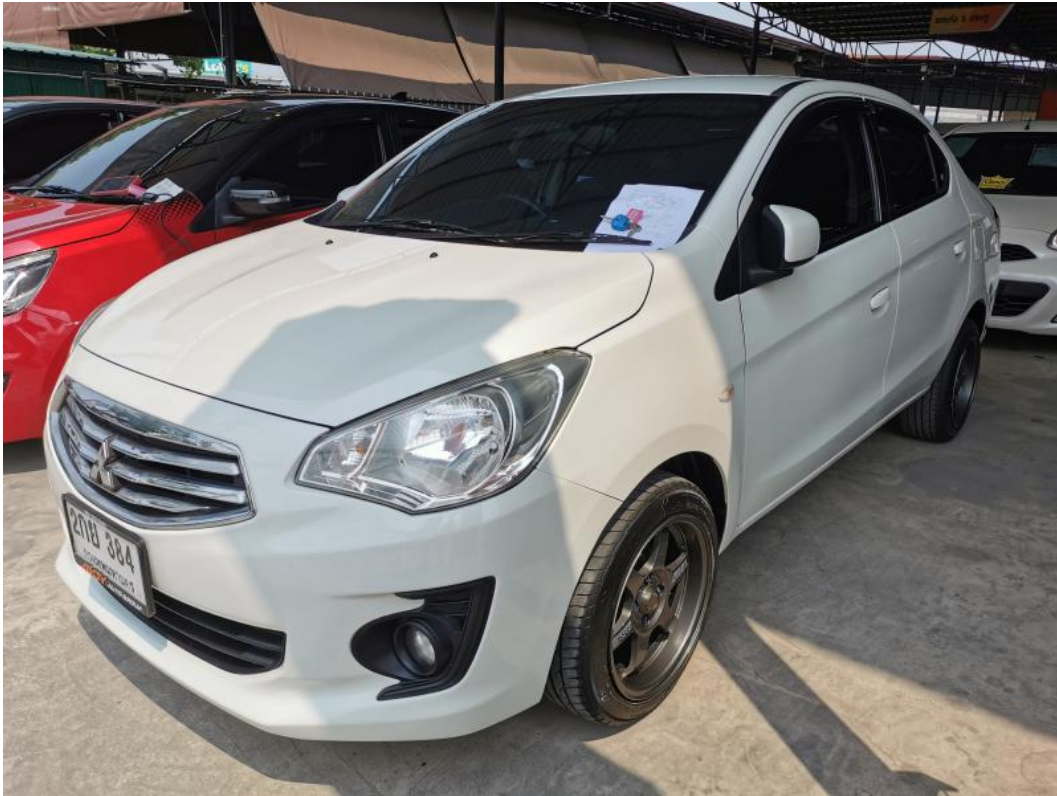
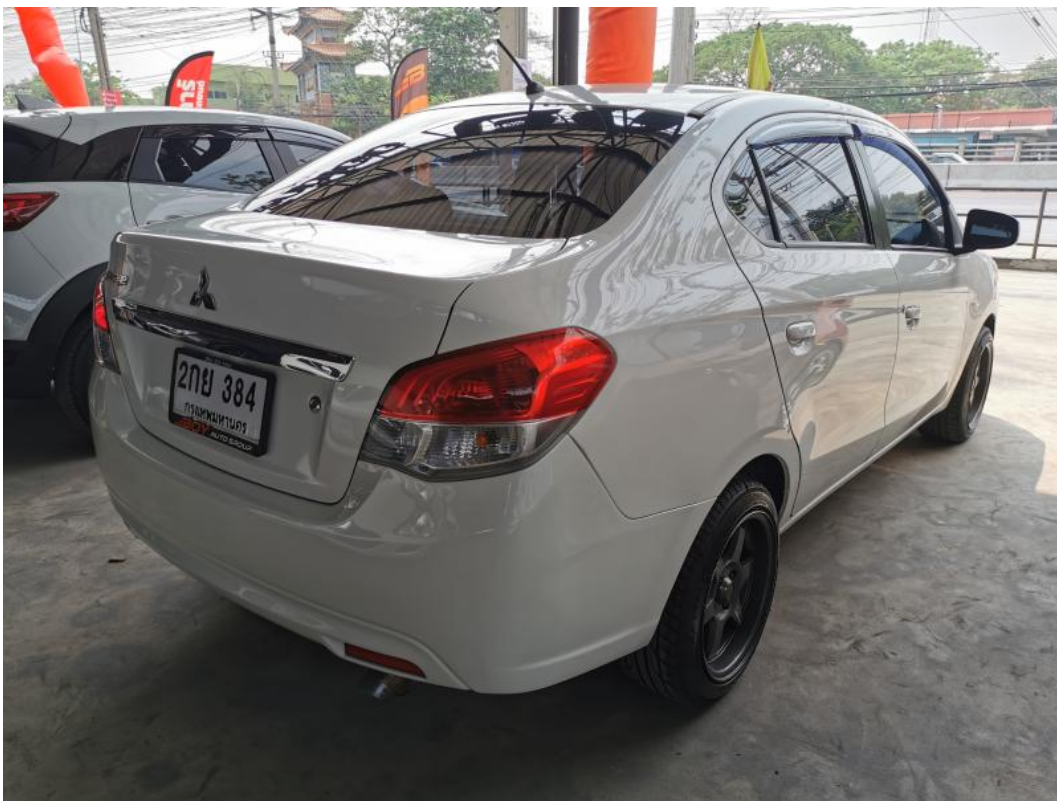
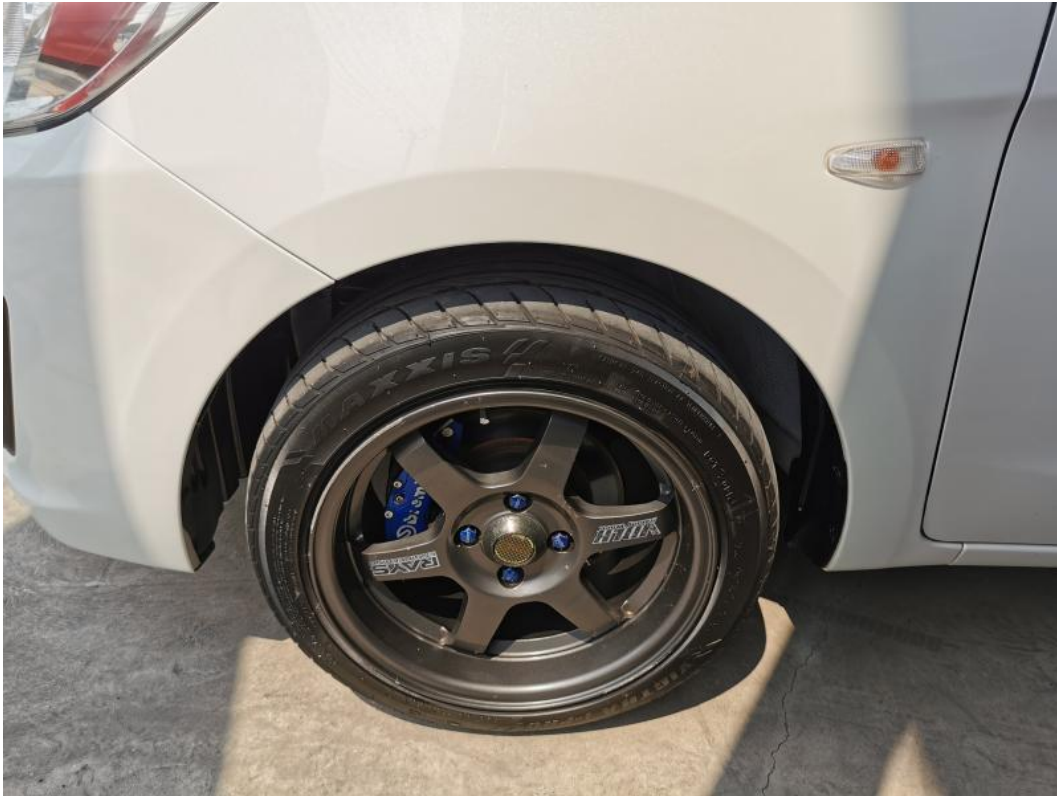
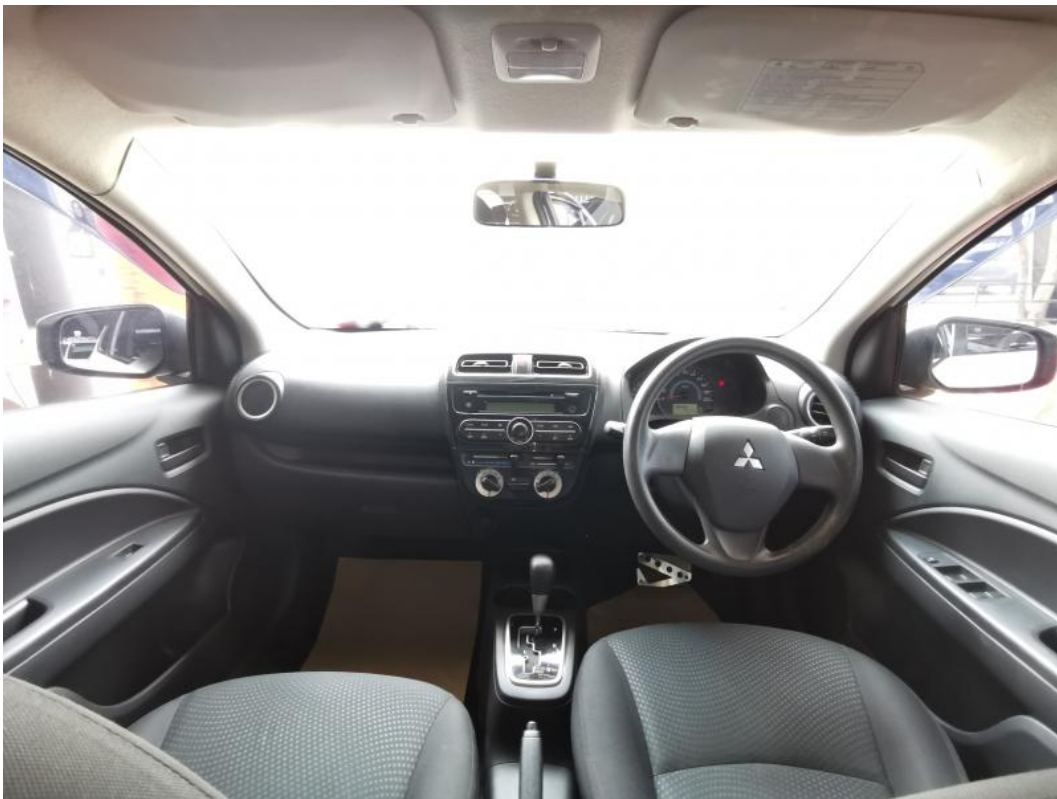
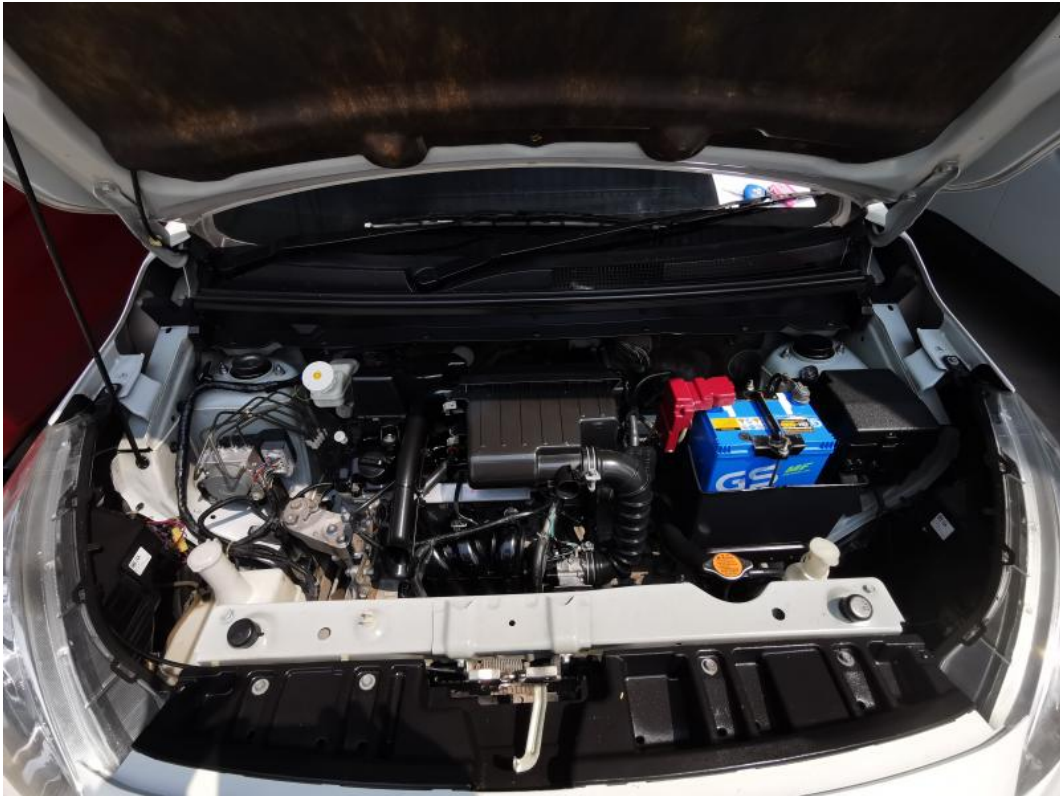
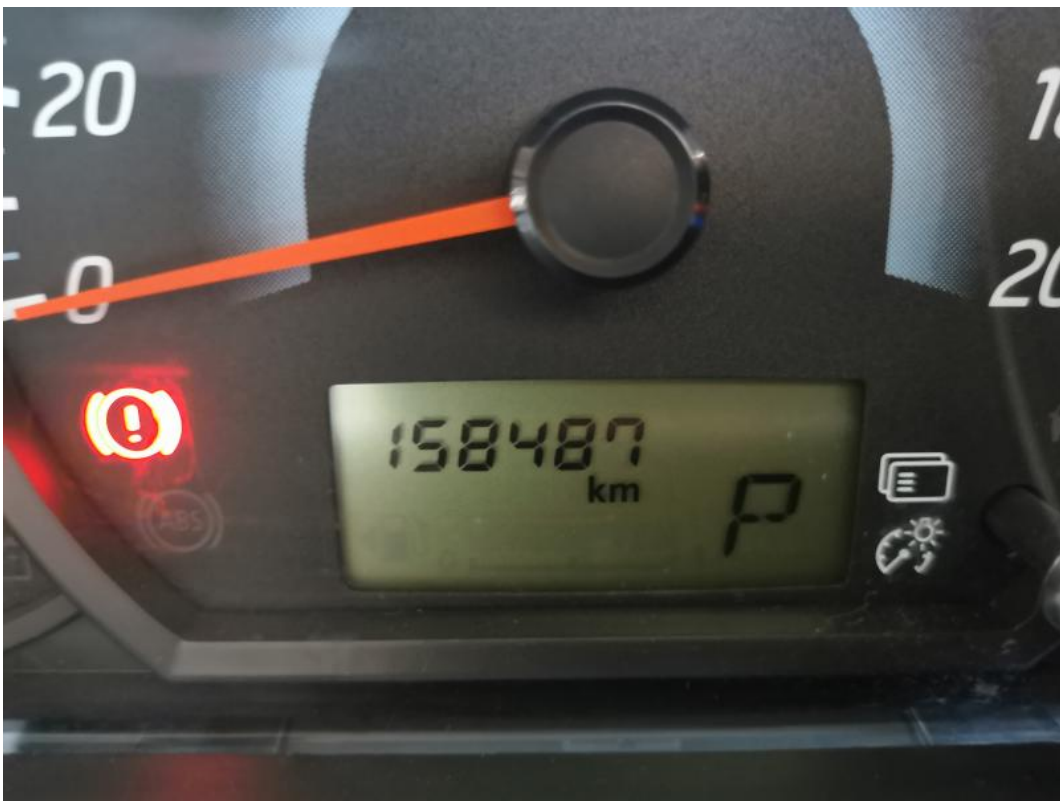
Front left fender ★★★★★	Bonnet / hood ★★★★★	Front bumper ★★★★★	Front right fender ★★★★★
Front left tire, alloy wheel, wheel cover ร่องยางระดับ 9 ★★★★★			Front right tire, alloy wheel, wheel cover ร่องยางระดับ 9 ★★★★★
Front left door ★★★★★			Front right door ★★★★★
Left side step / side spoiler ★★★★★			Right side step / side spoiler ★★★★★
Rear left door ★★★★★			Rear right door ★★★★★
Left back tire, alloy wheel, wheel cover ร่องยางระดับ 9 ★★★★★			Right back tire, alloy wheel, wheel cover ร่องยางระดับ 9 ★★★★★
Left back fender ★★★★★			Right back fender ★★★★★
Roof ★★★★★	Trunk lid / boot lid ★★★★★	Back rear spoiler & under spoiler ★★★★★	Back rear bumper ★★★★★

[หน้าต่าง]  
กระจกหน้ารถ หินกะเทาะ บางส่วน

[ภายใน]  
แผงพลาสติกอื่นๆ รอยขีดข่วน บางส่วน  
ผ้าหลังคา คราบ เล็กน้อย  
ผ้าหลังคา รอยย่น เล็กน้อย  
ผ้าหลังคา สกปรก เล็ก

Steering wheel ★★★★★
Dashboard ★★★★★	Front right seat ★★★★★
Front left seat ★★★★★	Front and back right door trim ★★★★★
Front and back left door trim ★★★★★	Console ★★★★★
Rear seat ★★★★★	Luggage room ★★★★★
