# U-Car Grading Report

รายงานผลการตรวจเช็คสภาพรถยนต์  
ภายใต้การดูแลของสมาคมการประเมินสภาพรถยนต์ประเทศญี่ปุ่น

หนังสือรับรอง โดย GOO INSPECTION

| รุ่น | HONDA CIVIC 1.8 E | | |

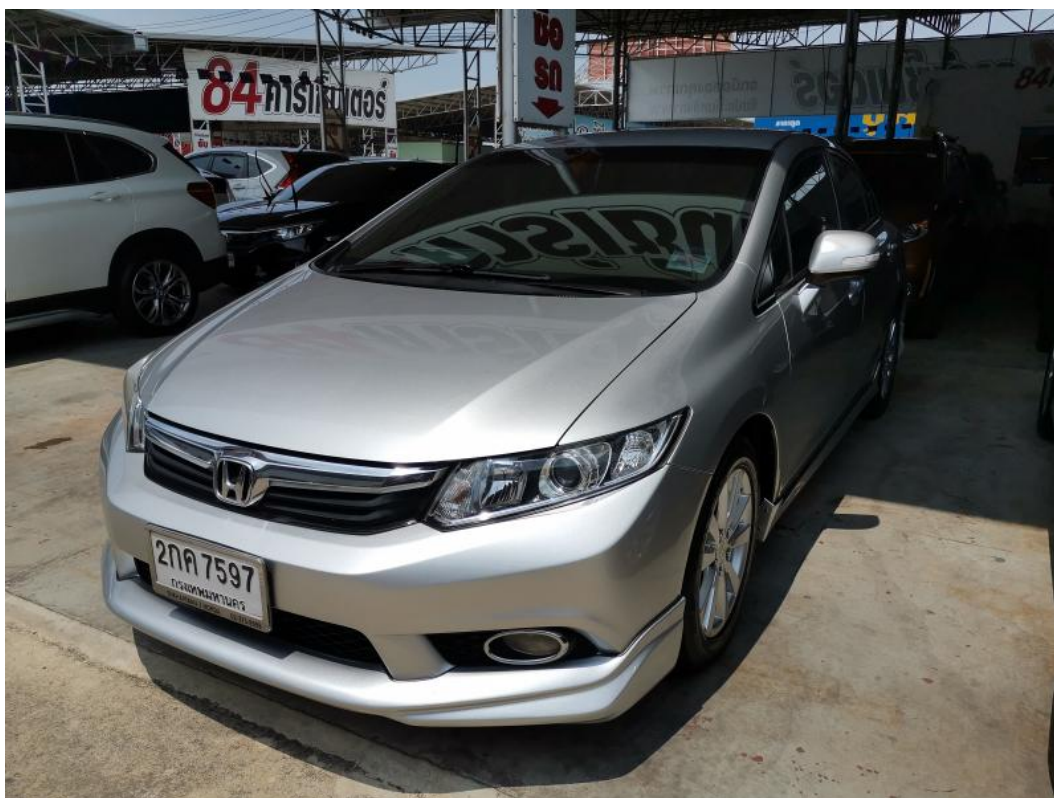
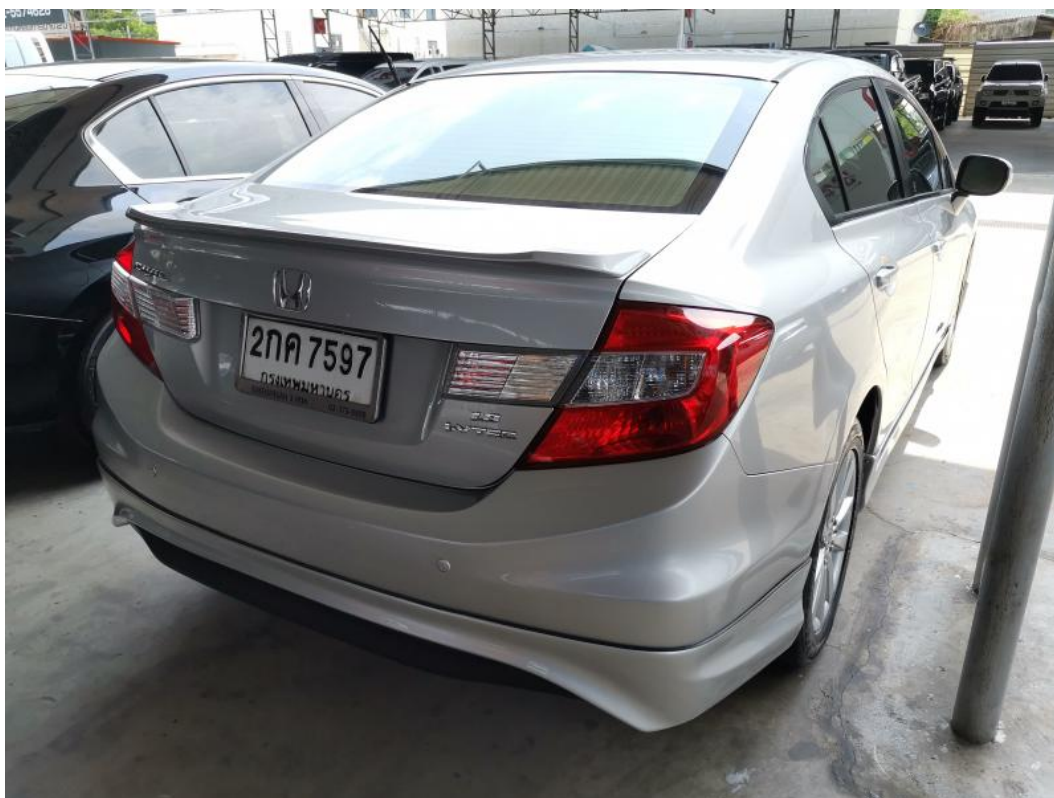
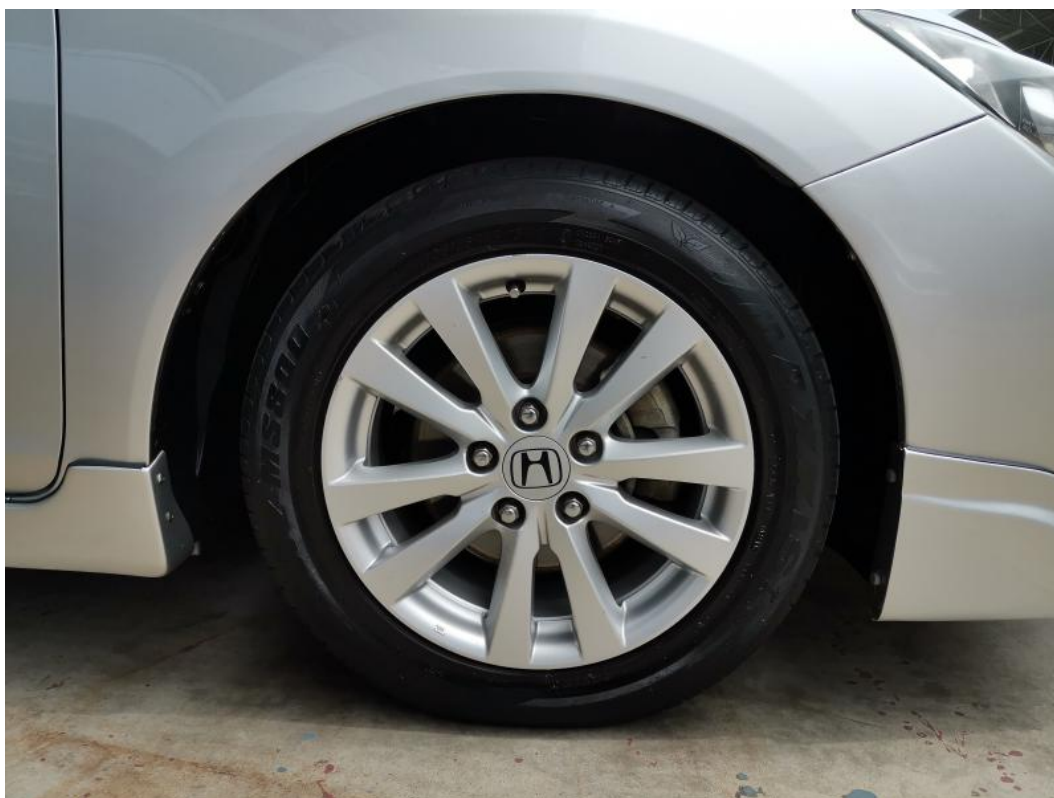
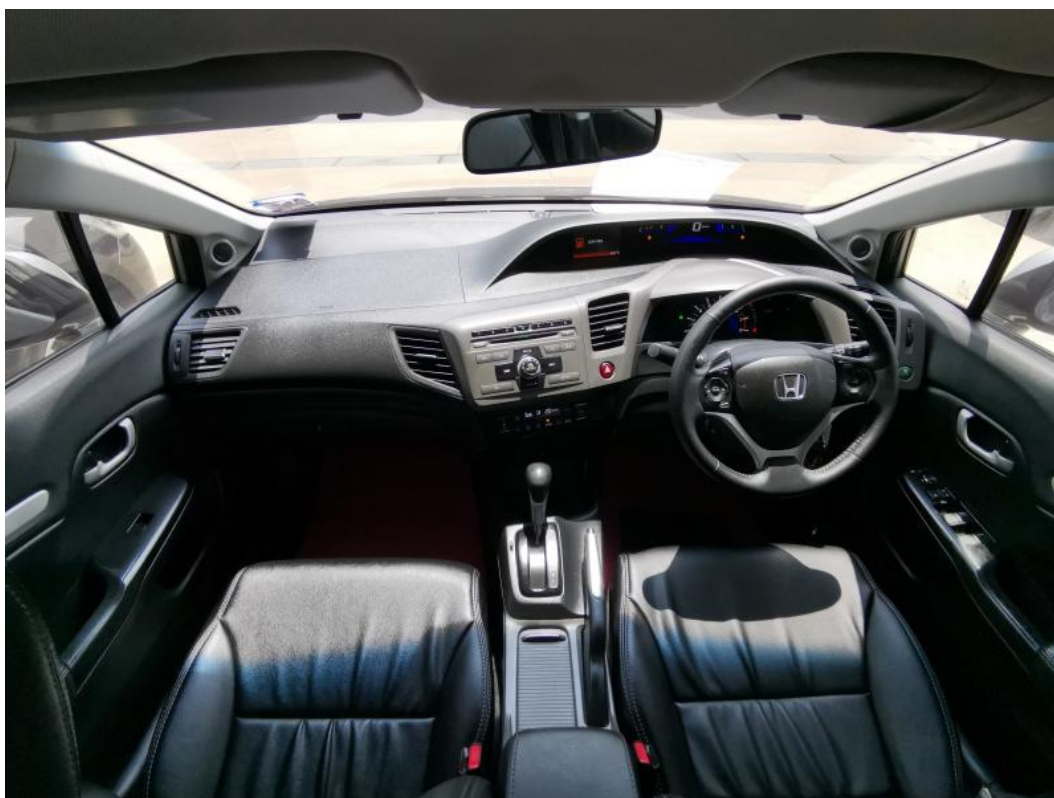
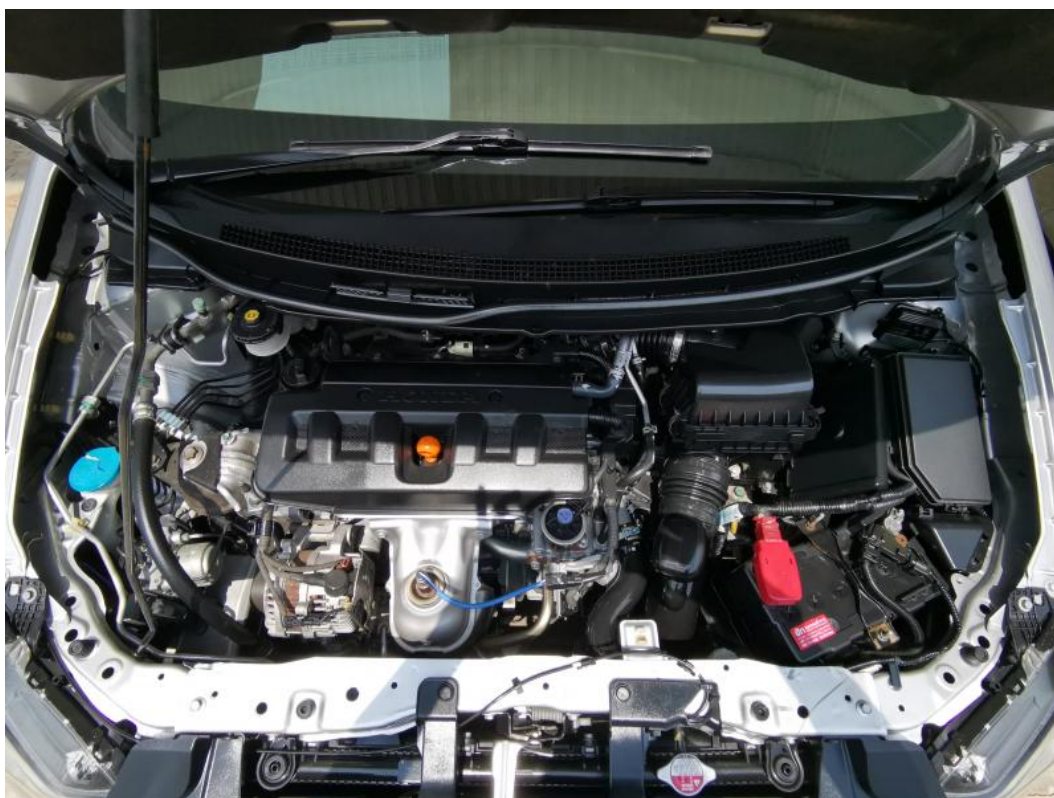
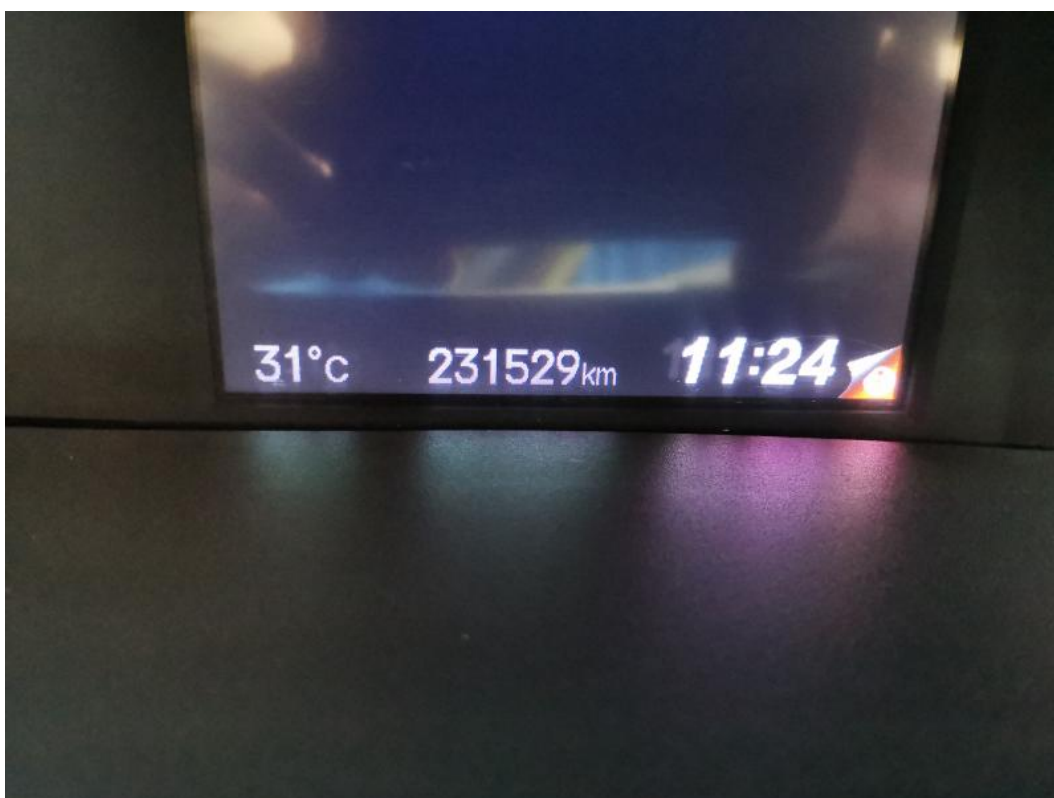
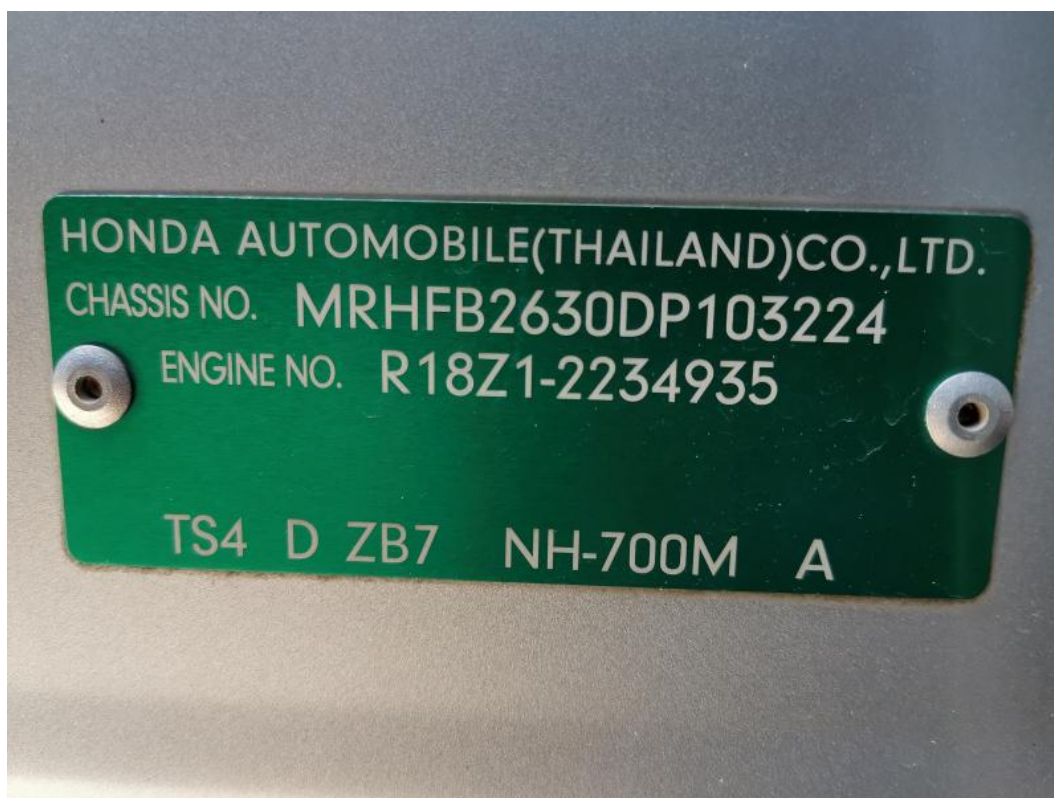
การวินิจฉัย CP 1

Health Report

| System Name | State |
|---|---|
| PGM-FI/Diesel(Engine System) | No Fault Code |
| EPS(Electric Power Steering) | Find Fault Code 1 |

| DTC | Description | State | Query |
|---|---|---|---|
| 33-01 | Lower FET Stuck On (Initial Diagnosis) | Current | 🔍 |
