# U-Car Grading Report

รายงานผลการตรวจเช็คสภาพรถยนต์  
ภายใต้การดูแลของสมาคมการประเมินสภาพรถยนต์ประเทศญี่ปุ่น

| รุ่น | HONDA CIVIC 1.8 EL | | |

| วันที่ตรวจสอบ | 2021/4/2 |

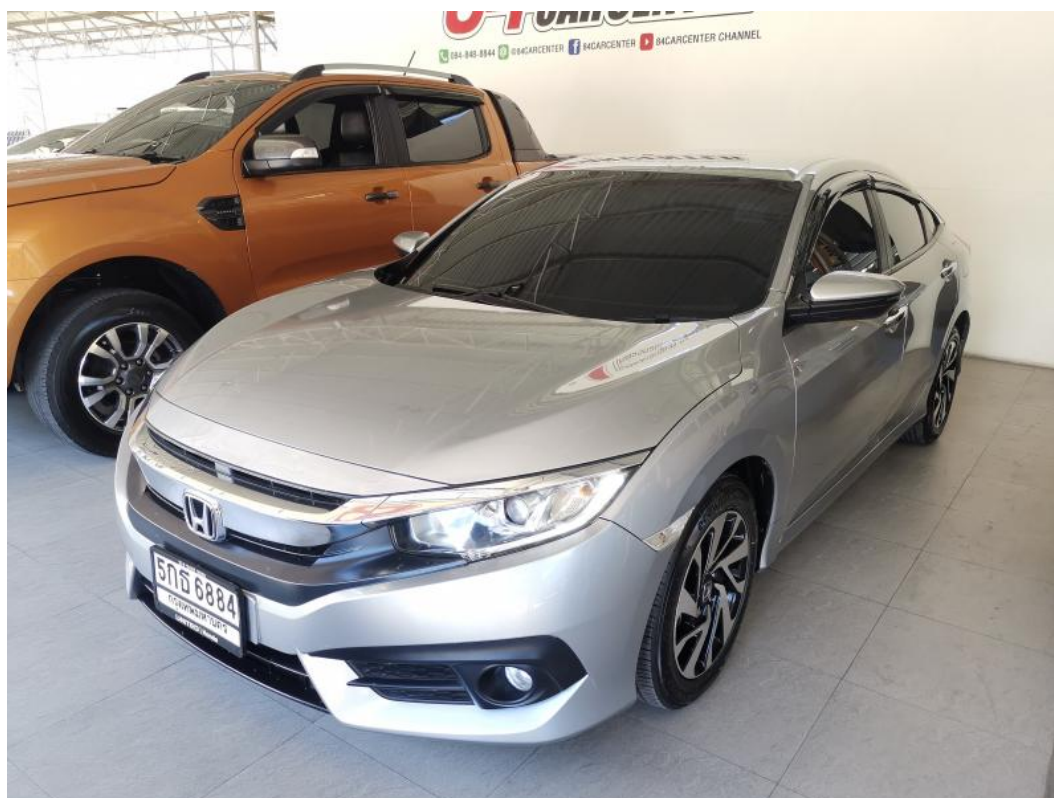
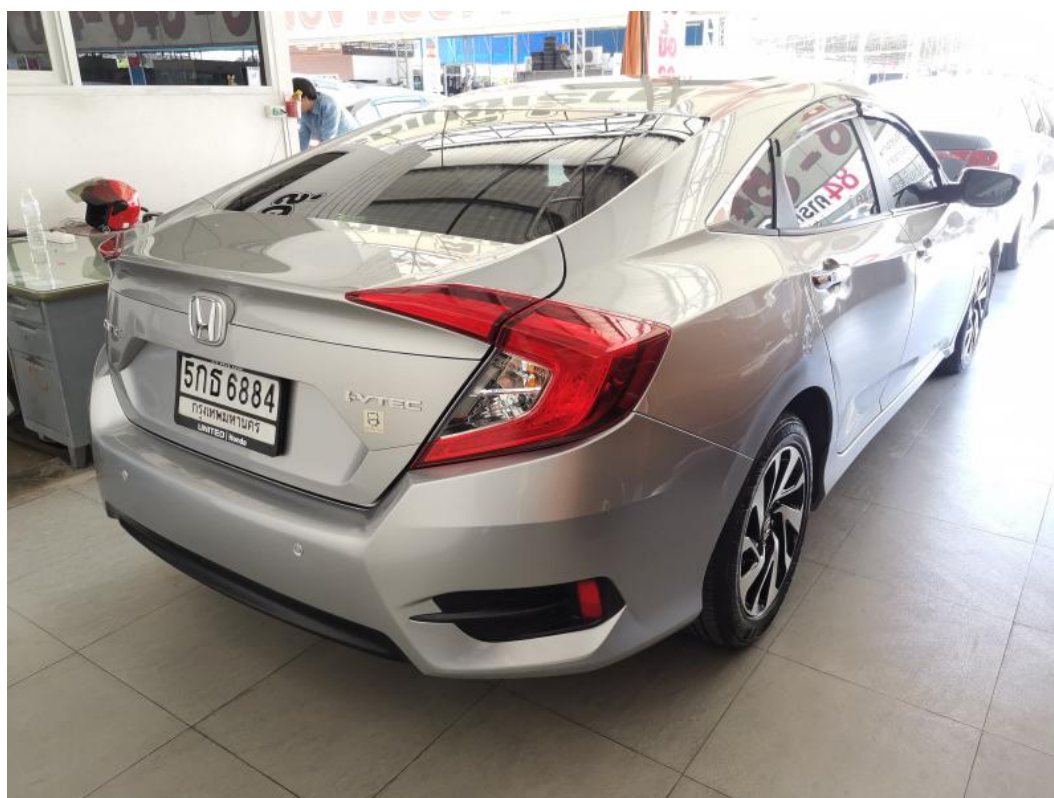
การวินิจฉัย CP 1

การวินิจฉัย CP 2

| Health Report | |
| HONDA/ACURA V47.30 > 16PIN DLC > Health Report | |
| System Name | State |
| PGM-FI/Diesel(Engine System) | No Fault Code |
| AT(Automatic Transmission) | No Fault Code |
| ABS(Anti-Lock Braking System) | No Fault Code |
| SRS(Supplemental Inflatable Restraint System) | No Fault Code |
| EPS(Electric Power Steering) | No Fault Code |
| Gauge System | No Fault Code |
| BCM(Body Electrical System) | No Fault Code |
| Air Conditioning System | No Fault Code |
| Honda Smart Key System | No Fault Code |
