# U-Car Grading Report

หนังสือรับรอง โดย GOO INSPECTION

| รุ่น | HONDA CR-V 2.4 4WD | | |

| วันที่ตรวจสอบ | 2021/6/25 |

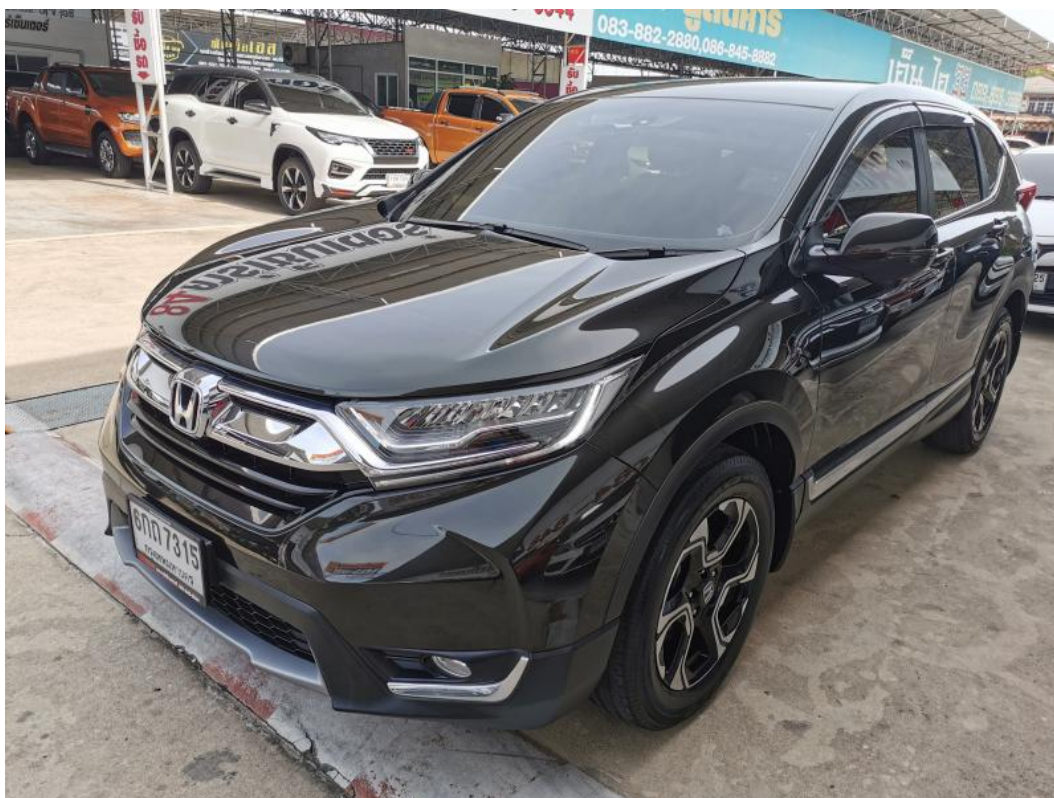
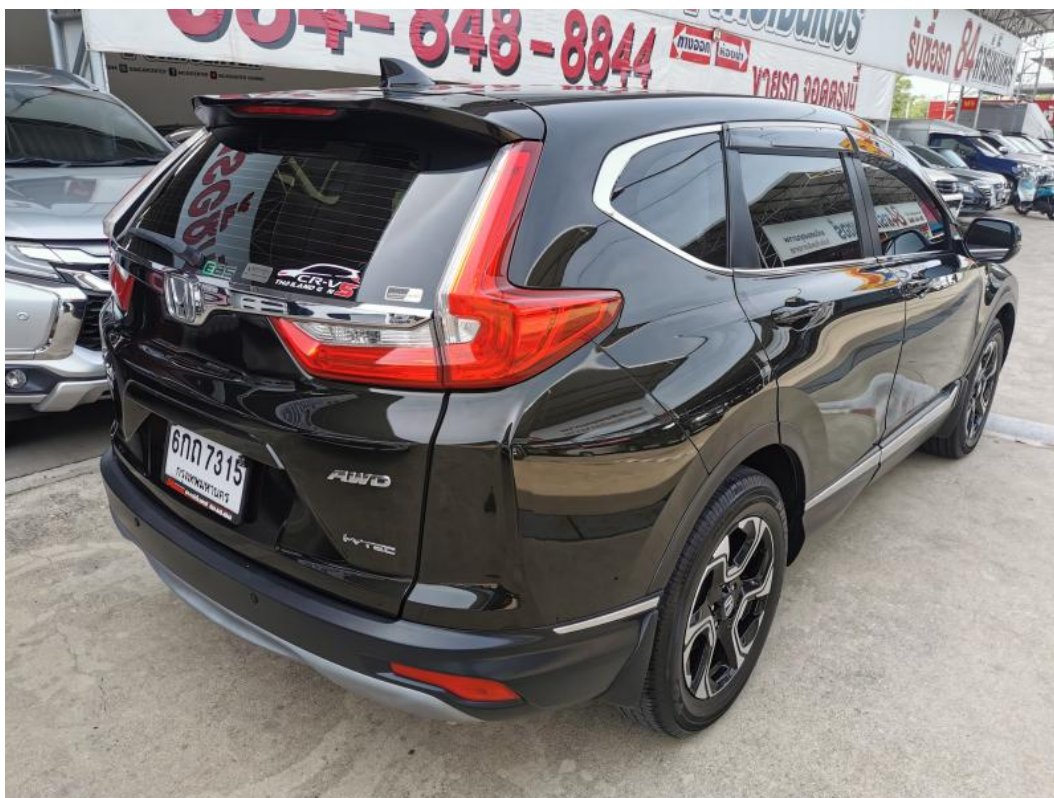
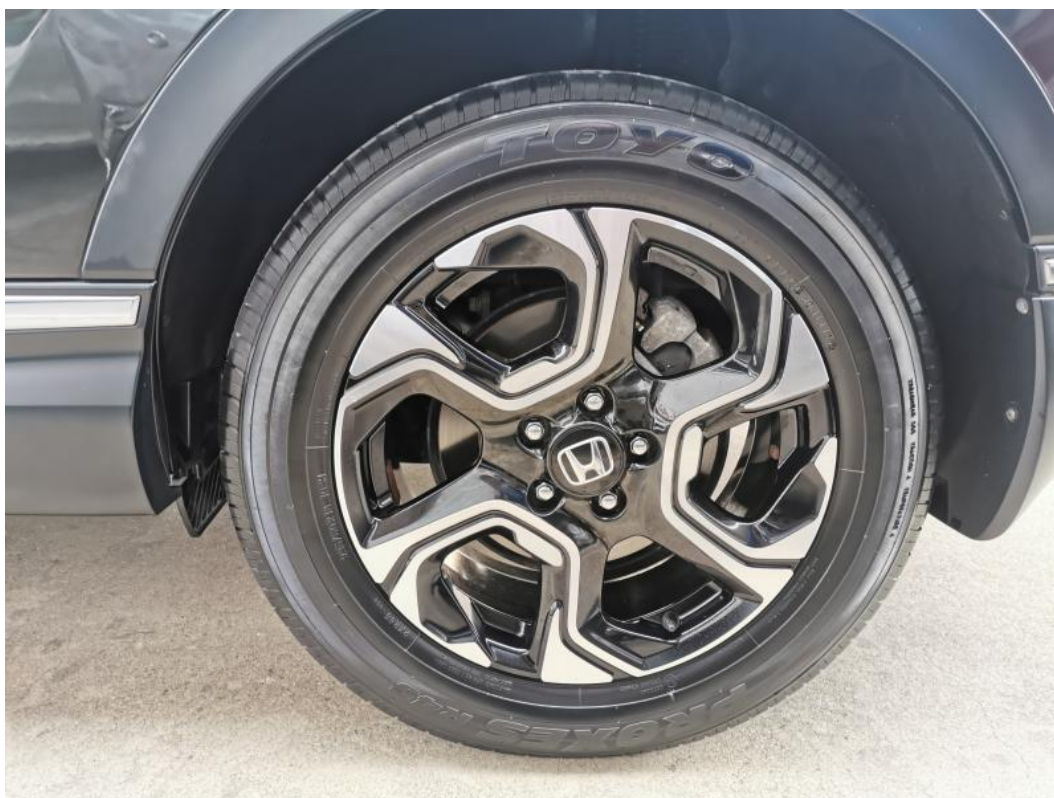
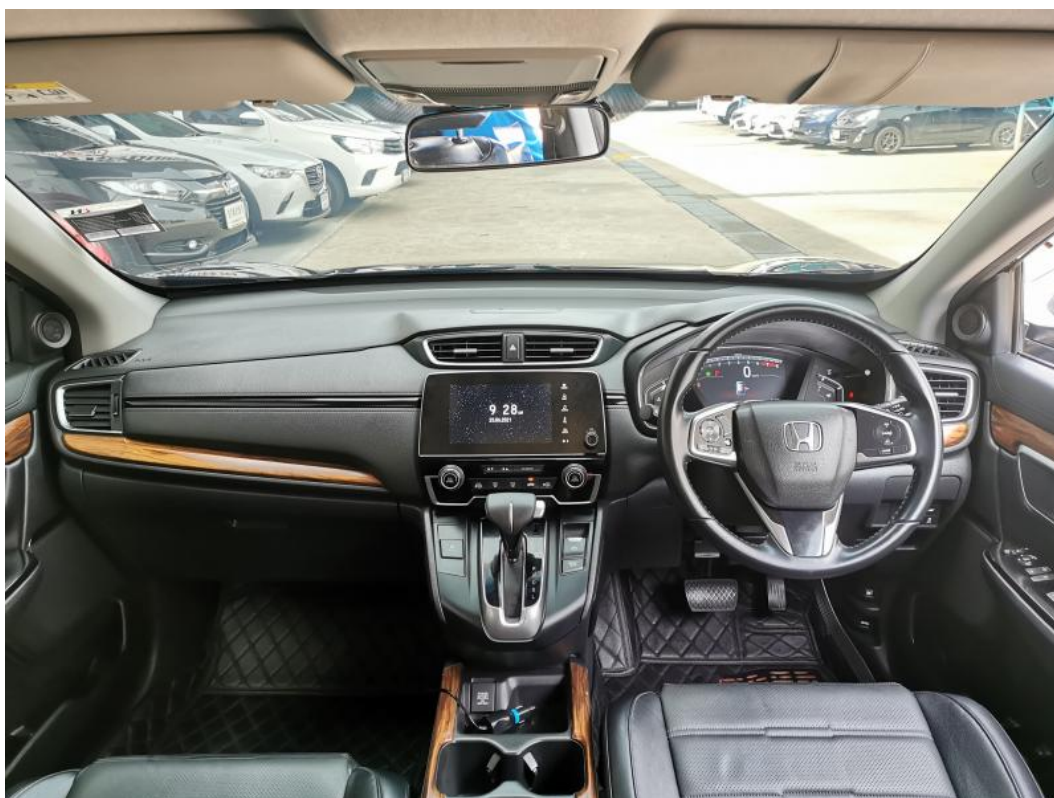
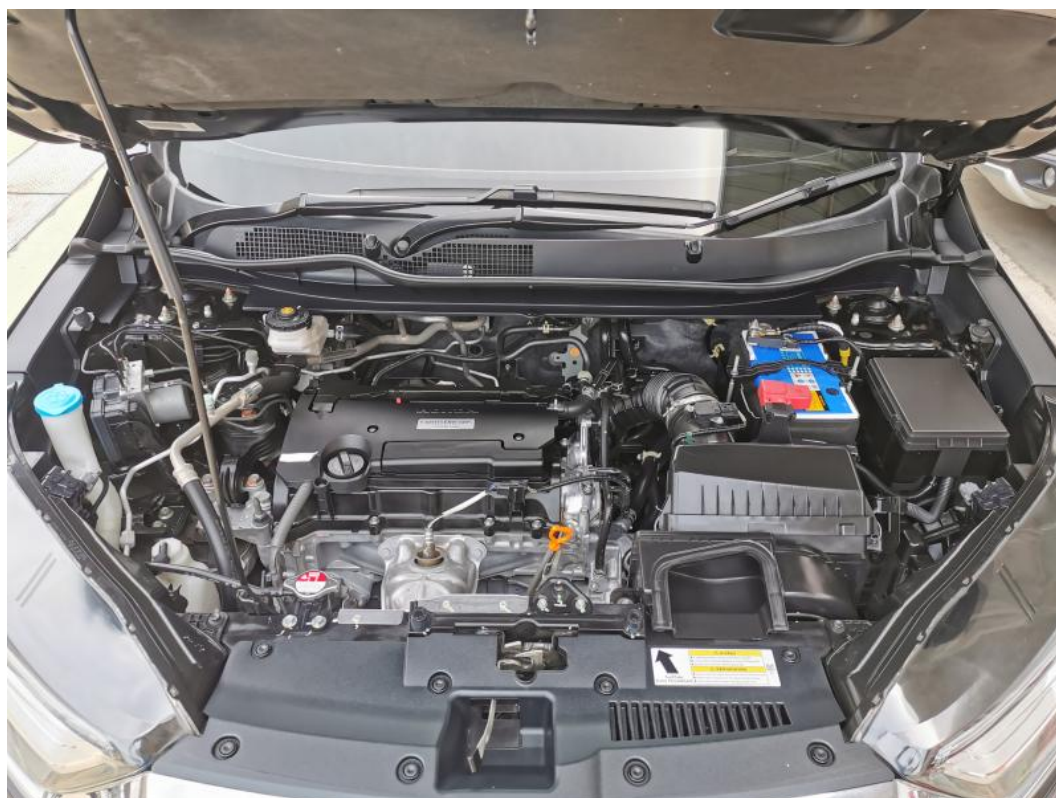
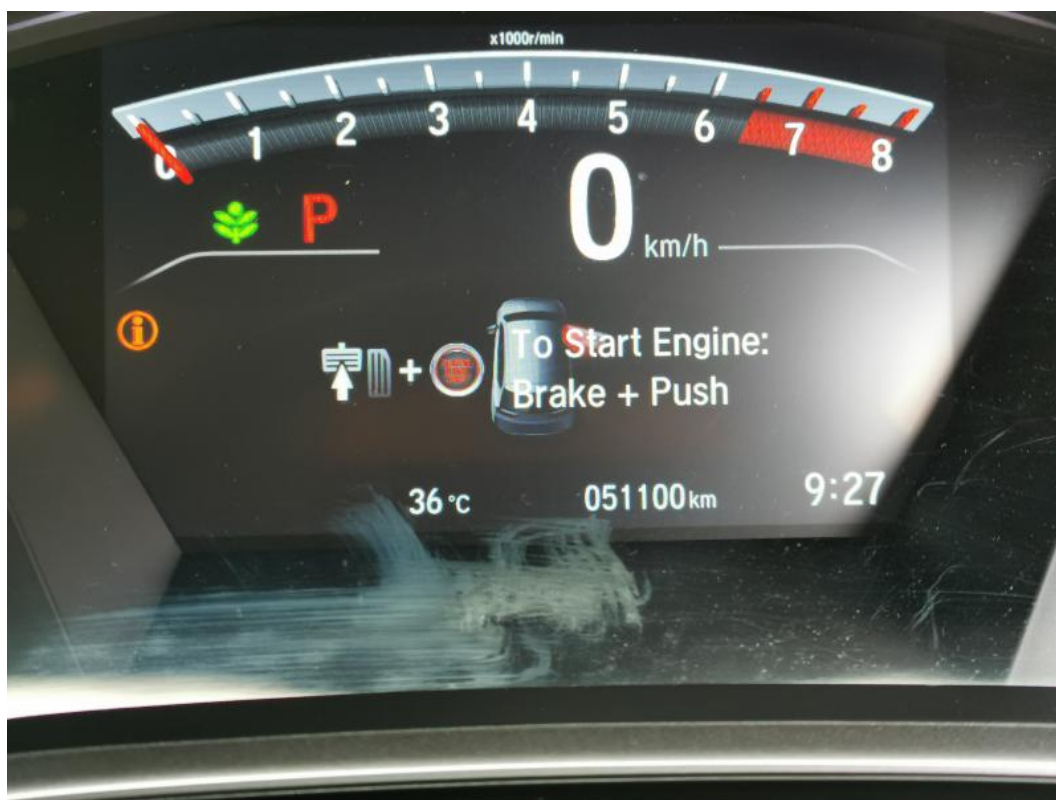
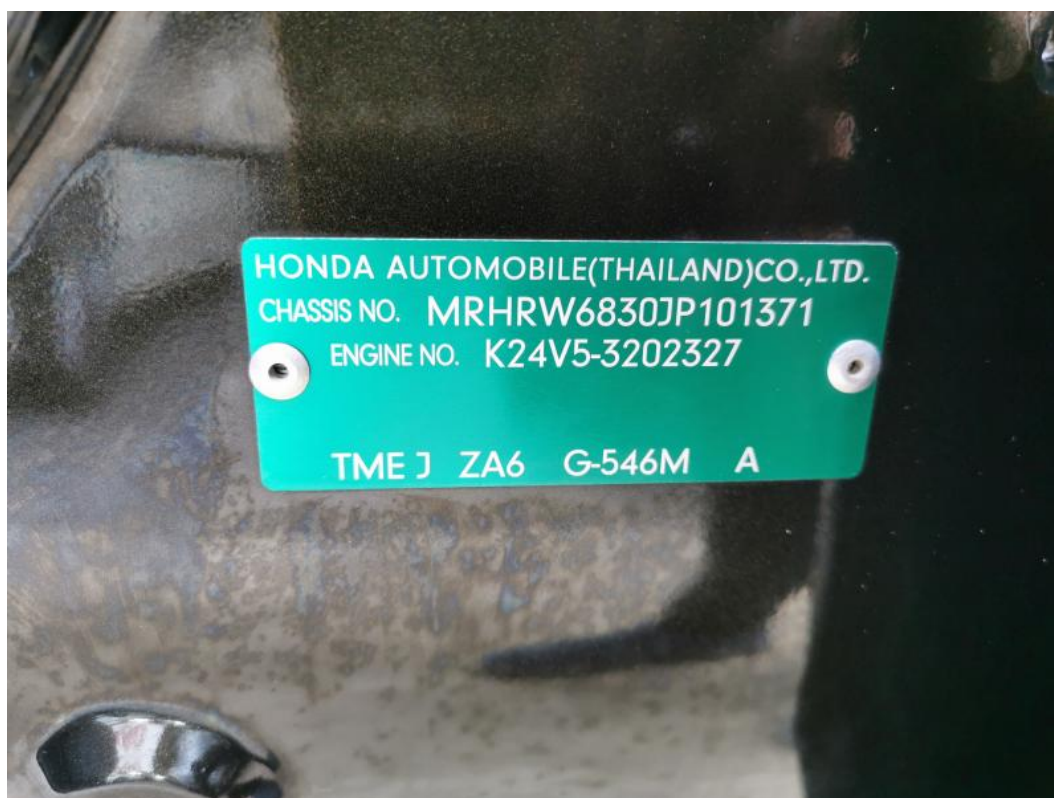
**Diagnostic Trouble Code**
🏠 🖨️ 📄
**Trouble Code**
**Diag**
🏠 🖨️ 📄

HONDA V47.70 > 16PIN DLC > Health Report
HONDA V47.70 > 16PIN DLC > Health Report

| PGM-FI/Diesel(Engine System) | Normal | <b>Enter</b> | SRS(Supplemental Inflatable Restraint System) | Normal | <b>Enter</b> |
| AT(Automatic Transmission) | Normal | <b>Enter</b> | EPS(Electric Power Steering) | Normal | <b>Enter</b> |
| ABS(Anti-Lock Braking System) | Normal | <b>Enter</b> | Gauge System | Normal | <b>Enter</b> |
| SRS(Supplemental Inflatable Restraint System) | Normal | <b>Enter</b> | BCM(Body Electrical System) | Normal | <b>Enter</b> |
| EPS(Electric Power Steering) | Normal | <b>Enter</b> | EBB(Electric Brake Booster) | Normal | <b>Enter</b> |
| Gauge System | Normal | <b>Enter</b> | Air Conditioning System | Normal | <b>Enter</b> |
| BCM(Body Electrical System) | Normal | <b>Enter</b> | Honda Smart Key System | Normal | <b>Enter</b> |
| EBB(Electric Brake Booster) | Normal | <b>Enter</b> | E-DPS(Real Time AWD/AWD With Intelligent Control) | Normal | <b>Enter</b> |
| Air Conditioning System | Normal | <b>Enter</b> | Immobilizer | Normal | <b>Enter</b> |
| Honda Smart Key System | Normal | <b>Enter</b> | One-Push Start | Normal | <b>Enter</b> |
