# U-Car Grading Report

# U-car Grading Report

รุ่น	LAND ROVER RANGE LOVER EVOQUE SD4		
สี	White		
รุ่นปี	2012	เลขไมล์	40,367มล.
แบบ	เลขตัวถัง	SALVA2AE0CH658294	
หมายเหตุ

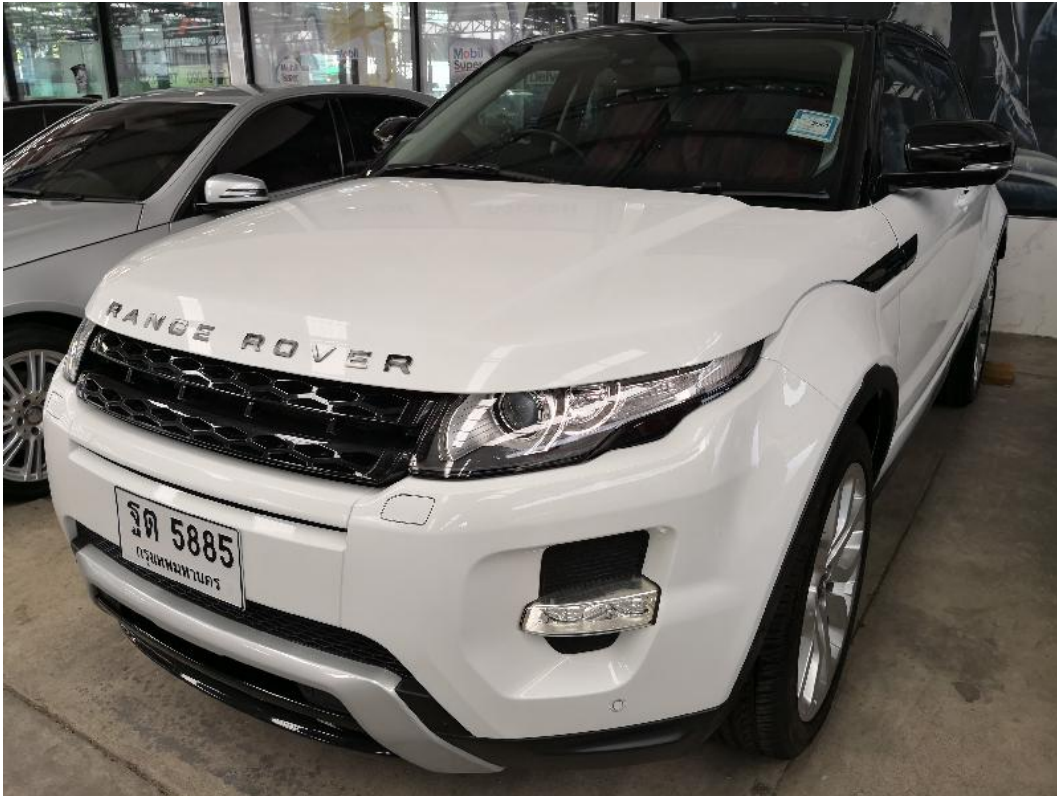
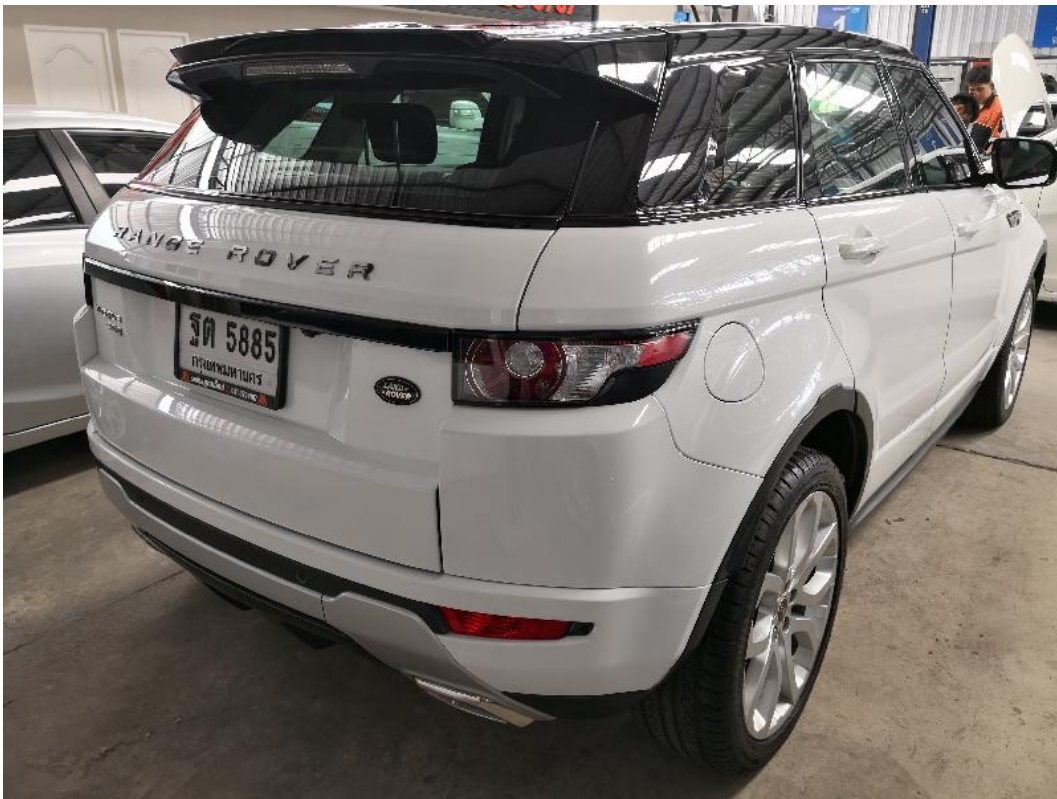
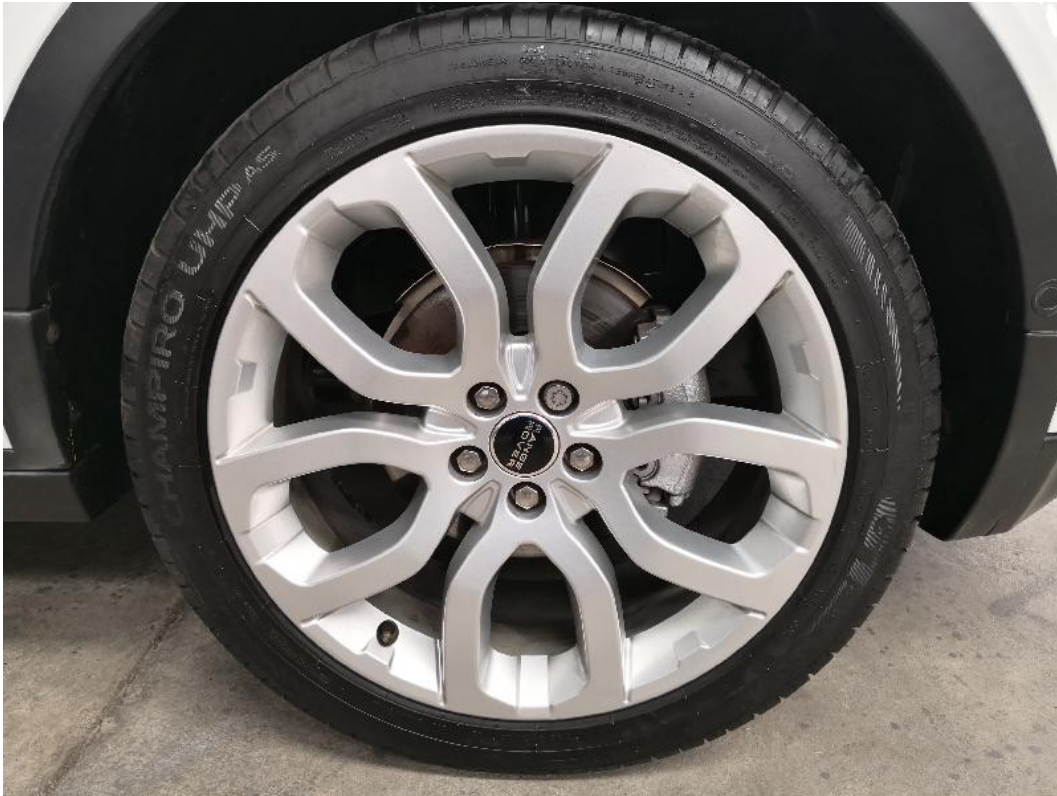
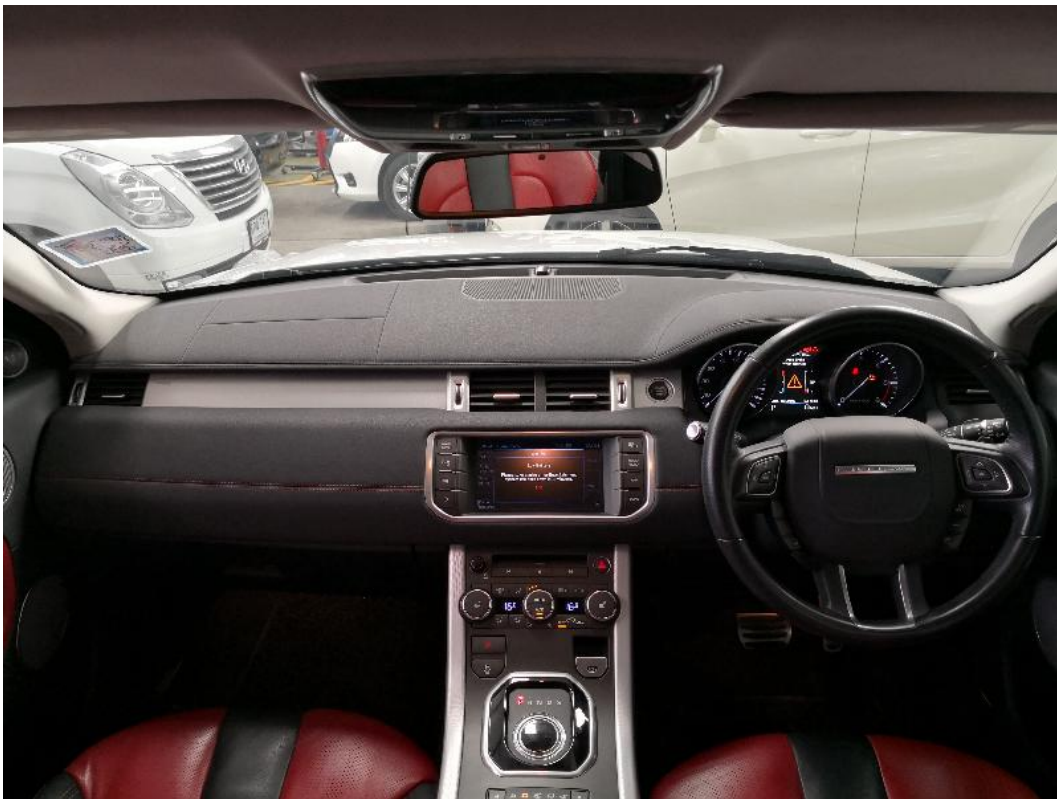
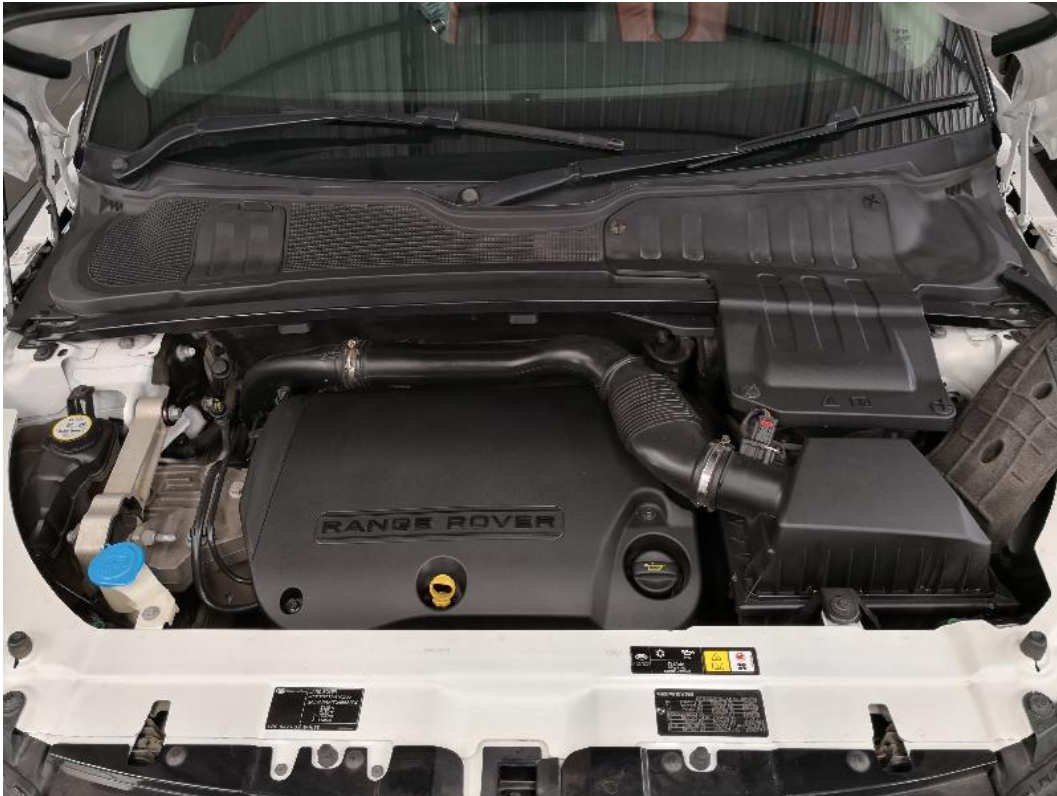
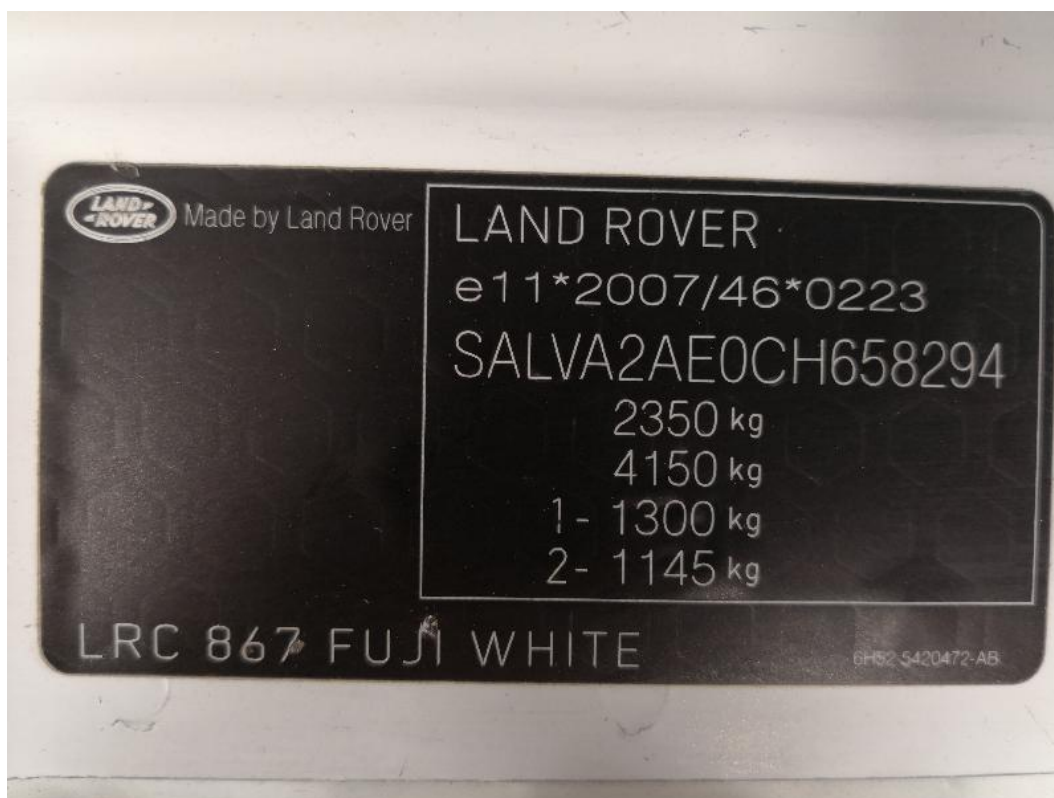
การวินิจฉัย CP 1

การวินิจฉัย CP 2

**Health Report**

System Name	State
ECM (Engine Control Module)	Ok
TCM (Transmission control module)	Ok
ABS (Anti-lock Braking System)	Ok
SRS (Supplemental Inflatable Restraint System)	Ok
IPC (Instrument cluster control module)	Ok
BCM (Body control module)	Ok
SASM (Steering angle sensor module)	Ok
GSM (Gear shift module)	Ok
SUMB (Adaptive damping control module)	Ok
GSMB (Gearshift module B)	Ok
HCM (Headlamp Control Module)	Ok

System Name	State
HCM (Headlamp Control Module)	Ok
PAM (Parking assist control module)	Ok
PBM (Parking brake control module)	Ok
PSCM (Power steering control module)	Ok
RDCM (Rear differential control module)	Ok
VIM (Vehicle immobilizer control module)	Ok
DDM (Driver's door module)	Ok
<b>DSM (Driver's seat module)</b>	<b>Fault 1</b>
FCDIM (Front control/display interface module(high level display front))	Ok
FCIMB (Front controls interface module B(front audio control panel))	Ok
HVAC (Heating ventilation and air
