# U-Car Grading Report

รุ่น	MITSUBISHI TRITON 2.5GLX		
สี	White	หมายเลขทะเบียน (Plate number)	ยก4217
รุ่นปี	2018	เลขไมล์	11,043กม.
แบบ	เลขตัวถัง	MMTCNKJ30KH001534

วันที่ตรวจสอบ      2019/11/6

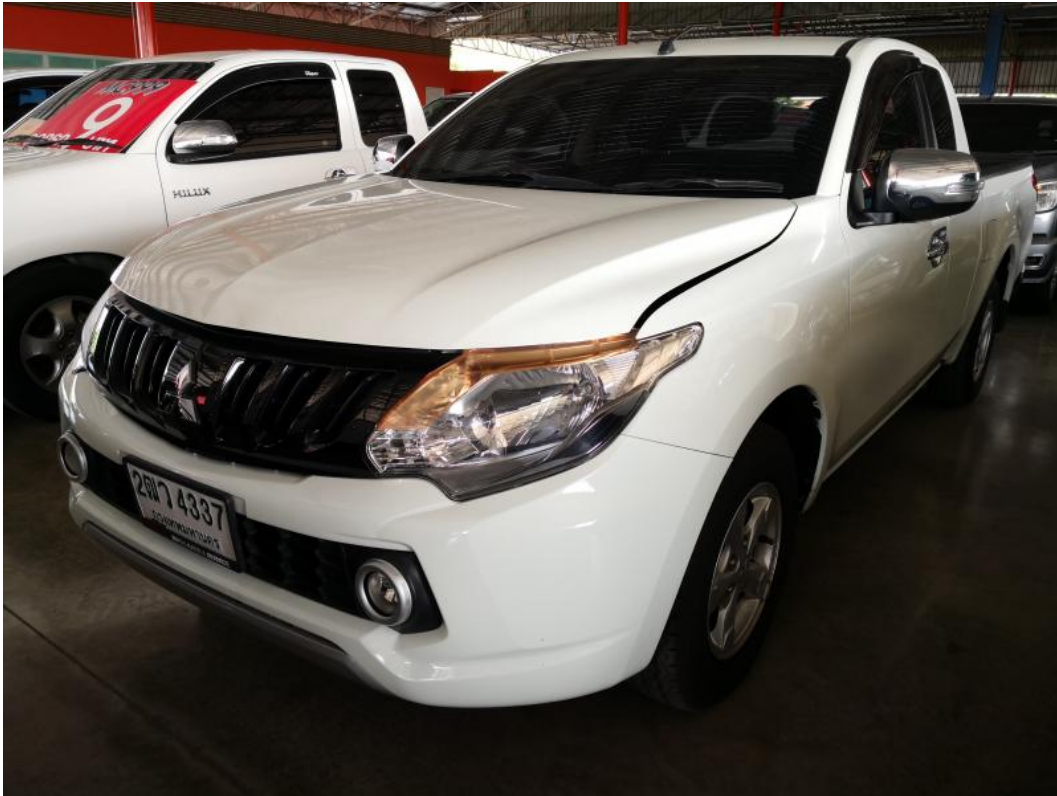
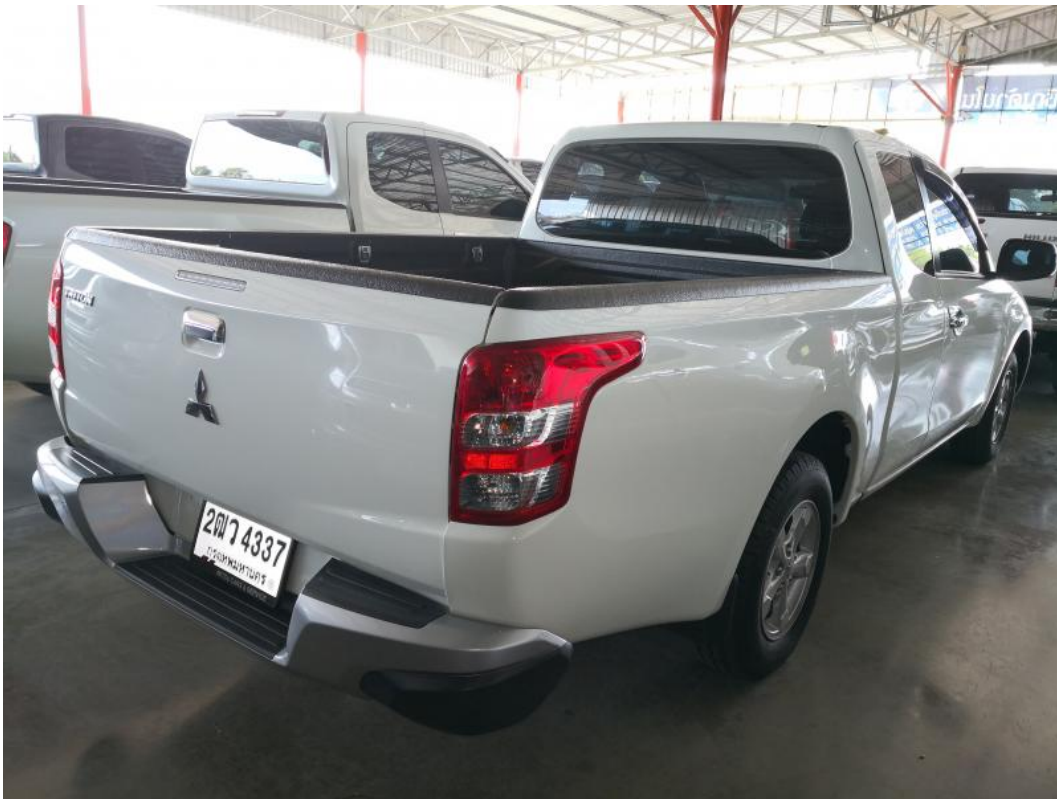
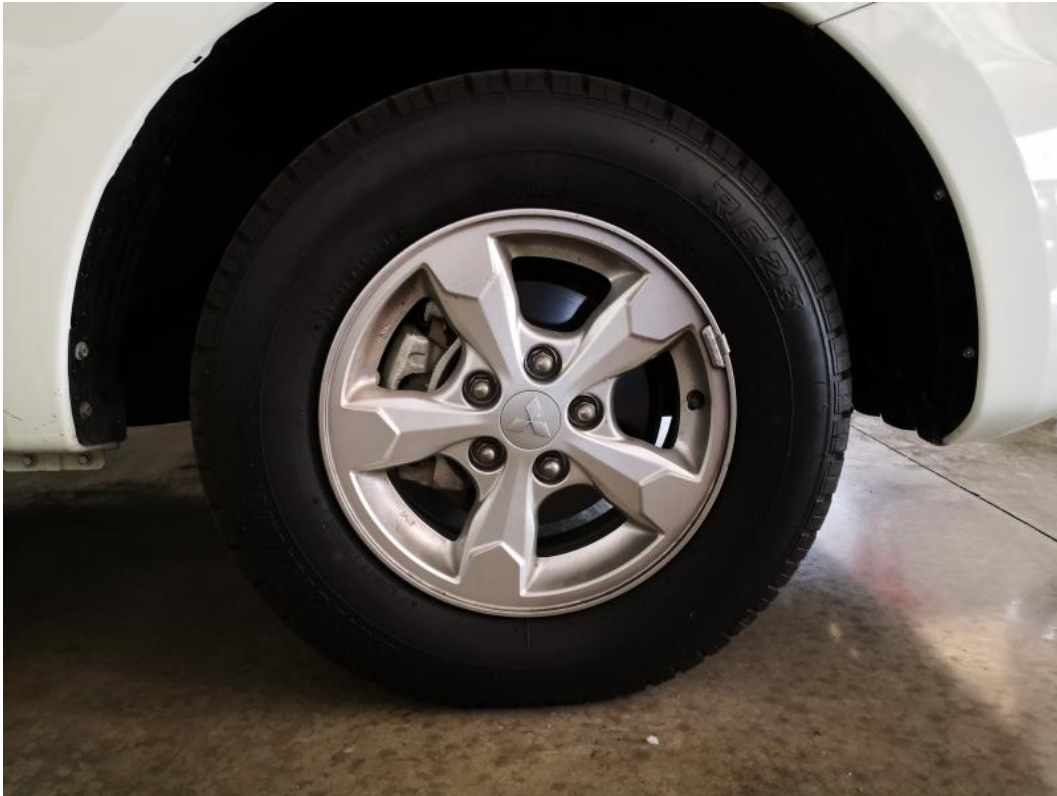
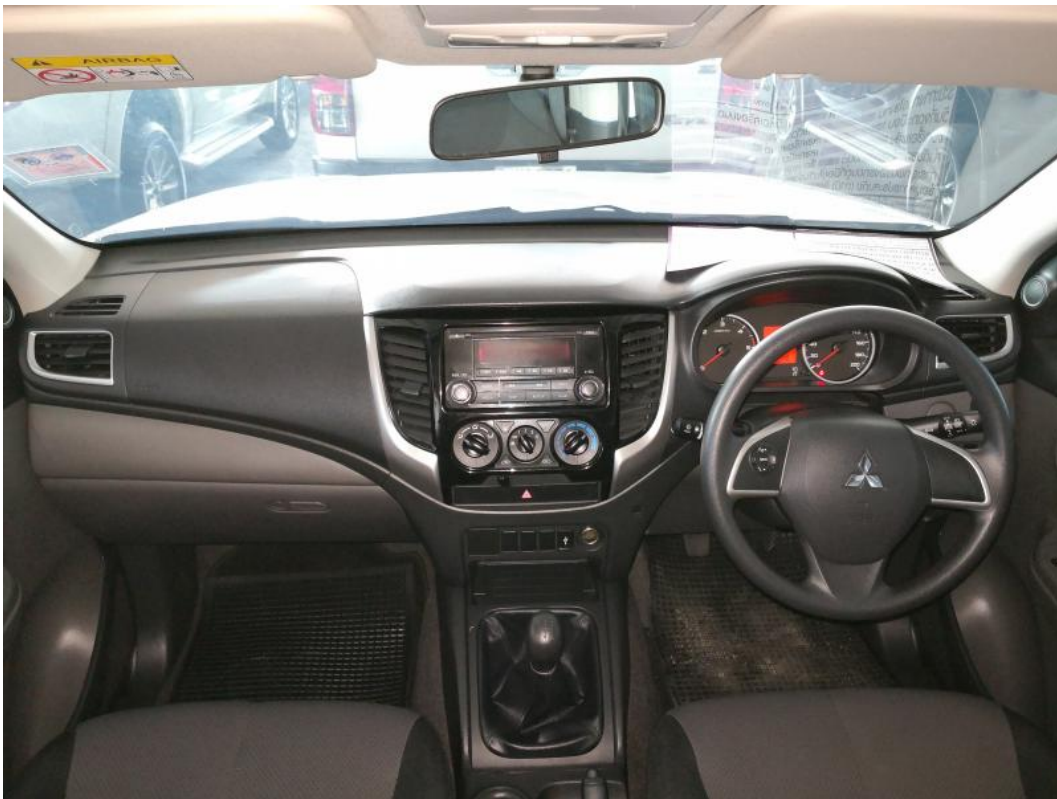
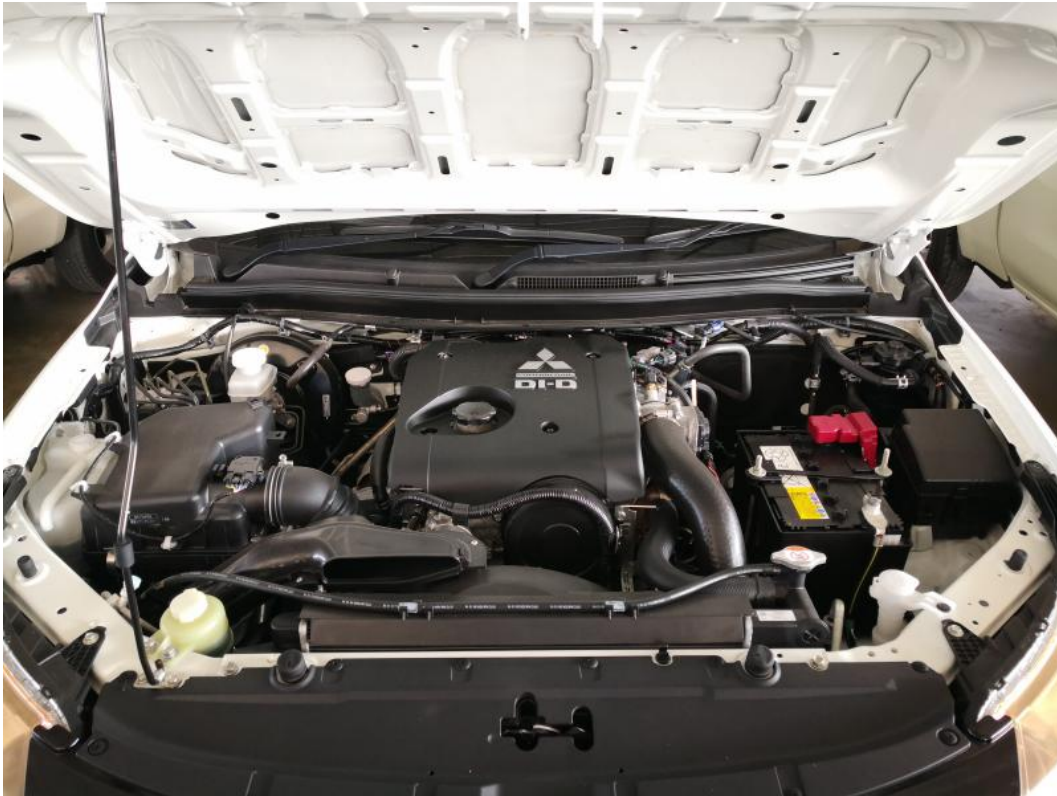
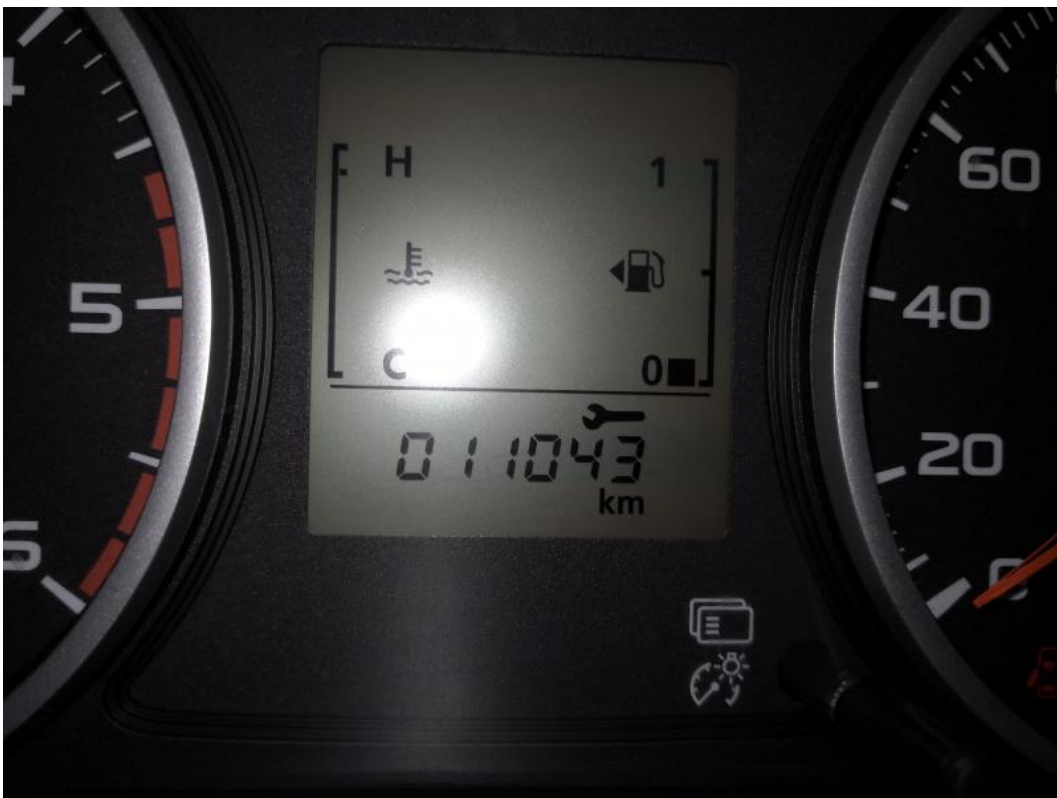
Present plate no. 2พว4337  
[หน้าต่าง]  
กระจกหน้ารถ หินกระเด็น บางส่วน

[ภายใน]  
การขับที่ รอย่น,รอยขีดข่วน มี  
ตกต่างอื่นๆ รอยขีดข่วน บางส่วน

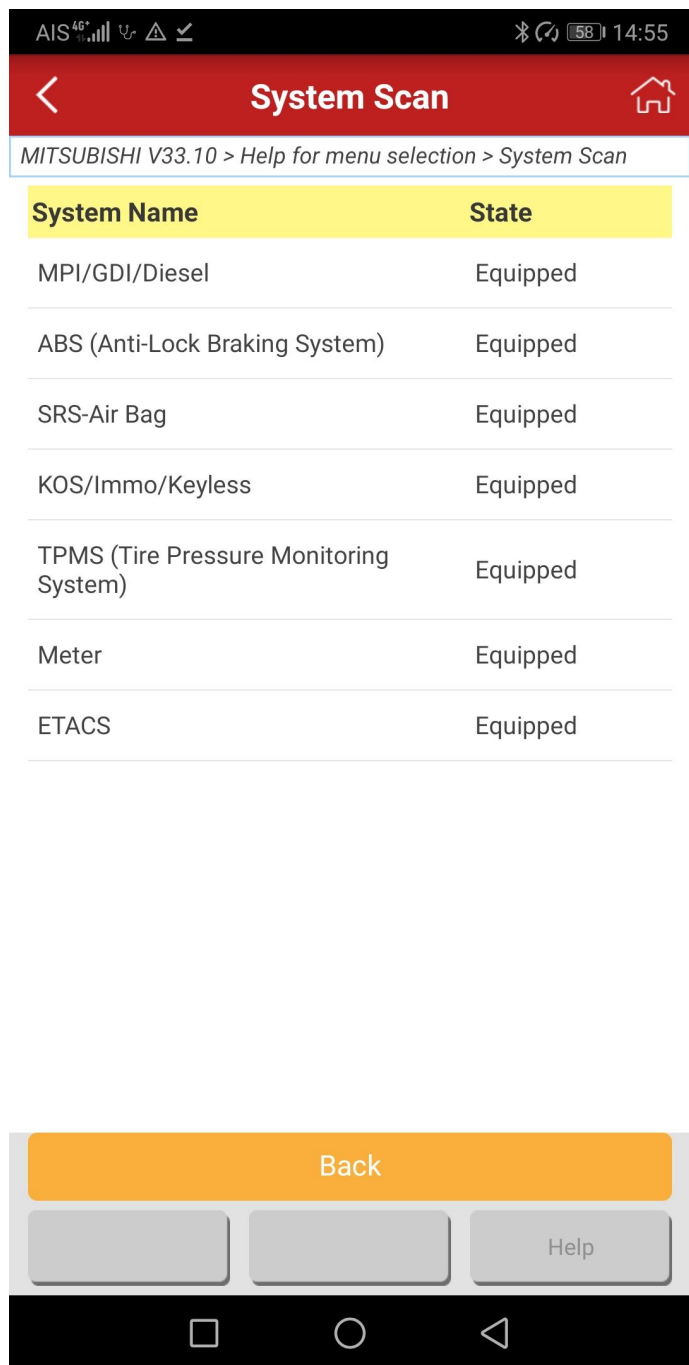
การวินิจฉัย CP 2

< **System Scan** >

System Name	State
MPI/GDI/Diesel	Equipped
ABS (Anti-Lock Braking System)	Equipped
SRS-Air Bag	Equipped
KOS/Immo/Keyless	Equipped
TPMS (Tire Pressure Monitoring System)	Equipped
Meter	Equipped
ETACS	Equipped
