# U-Car Grading Report

รุ่น	ISUZU DMAX 2.5 SPACECAB		
สี	Black	หมายเลขทะเบียน (Plate number)	บบ9985
รุ่นปี	2011	เลขไมล์	178,678กม.
แบบ	เลขตัวถัง	MP1TFR86HBT203233

# หมายเหตุเกี่ยวกับสภาพของรถยนต์

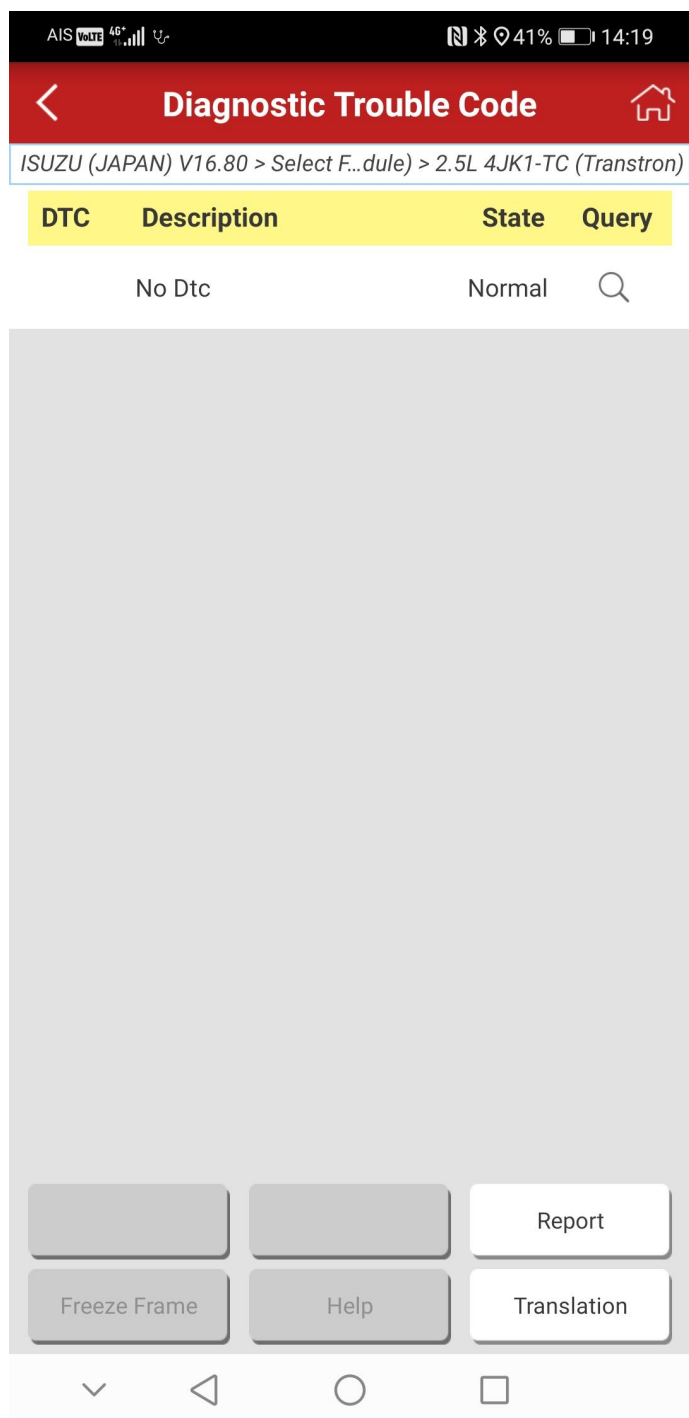
การวินิจฉัย CP 2

The screenshot shows a mobile application interface for diagnostic trouble codes. At the top, the status bar displays 'AIS VoLTE 4G+', signal strength, location, 41% battery, and the time 14:19. The app's title bar is red with a white back arrow, the text 'Diagnostic Trouble Code', and a white home icon. Below the title bar, the breadcrumb path reads 'ISUZU (JAPAN) V16.80 > Select F...dule > 2.5L 4JK1-TC (Transtron)'. A table with a yellow header contains the following data:

DTC	Description	State	Query
No Dtc		Normal	🔍
