U-Car Grading Report

U-car Grading Report

รุ่น	TOYOTA FORTUNER 2.4 V 4X2		
สี	Silver	หมายเลขทะเบียน (Plate number)	6กฐ271
รุ่นปี	2017	เลขไมล์	187,521กม.
แบบ	เลขตัวถัง	MR0GB3GS600029957

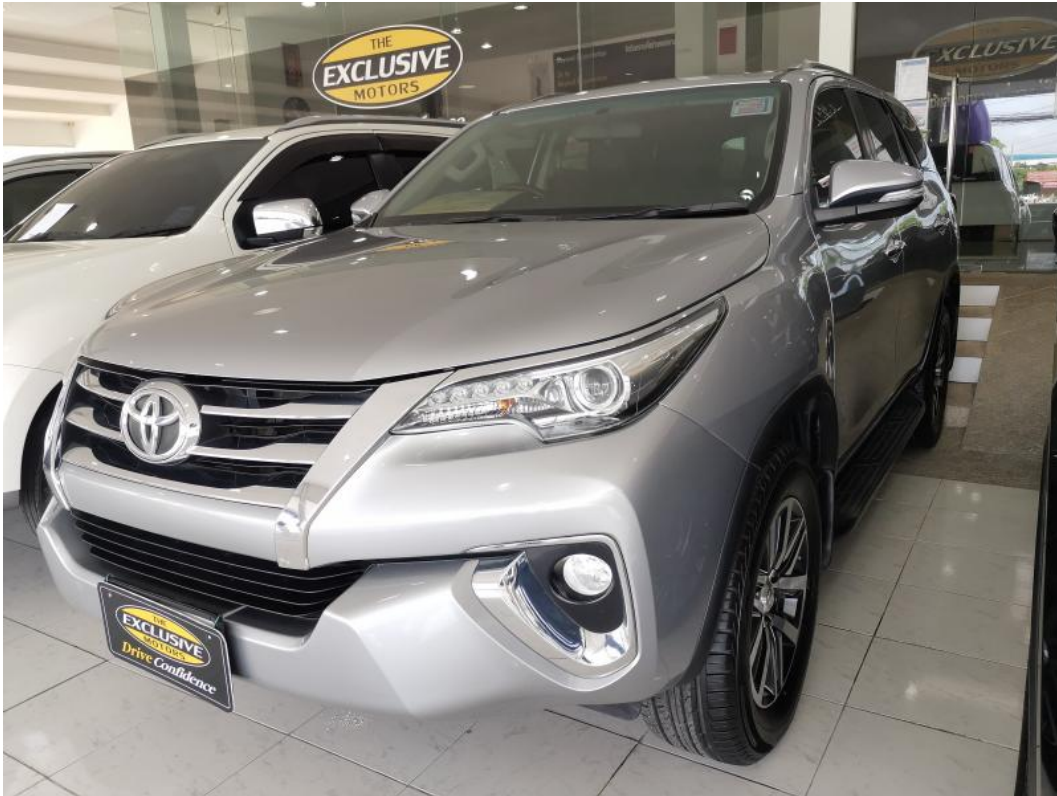
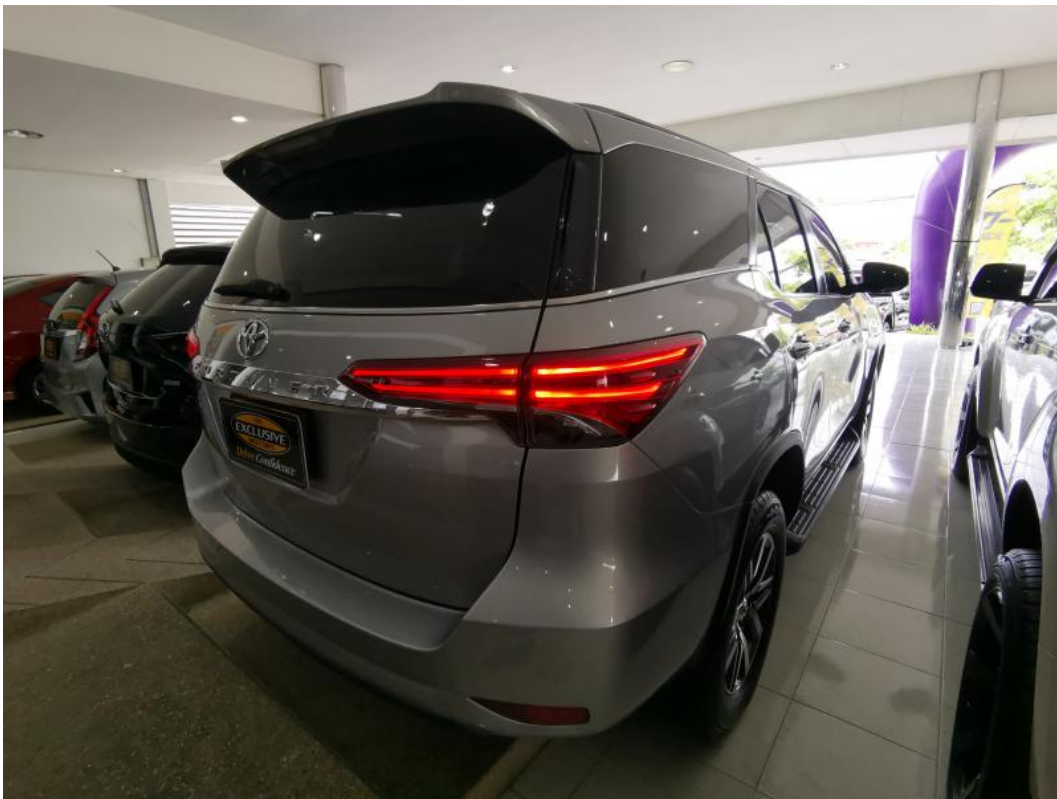
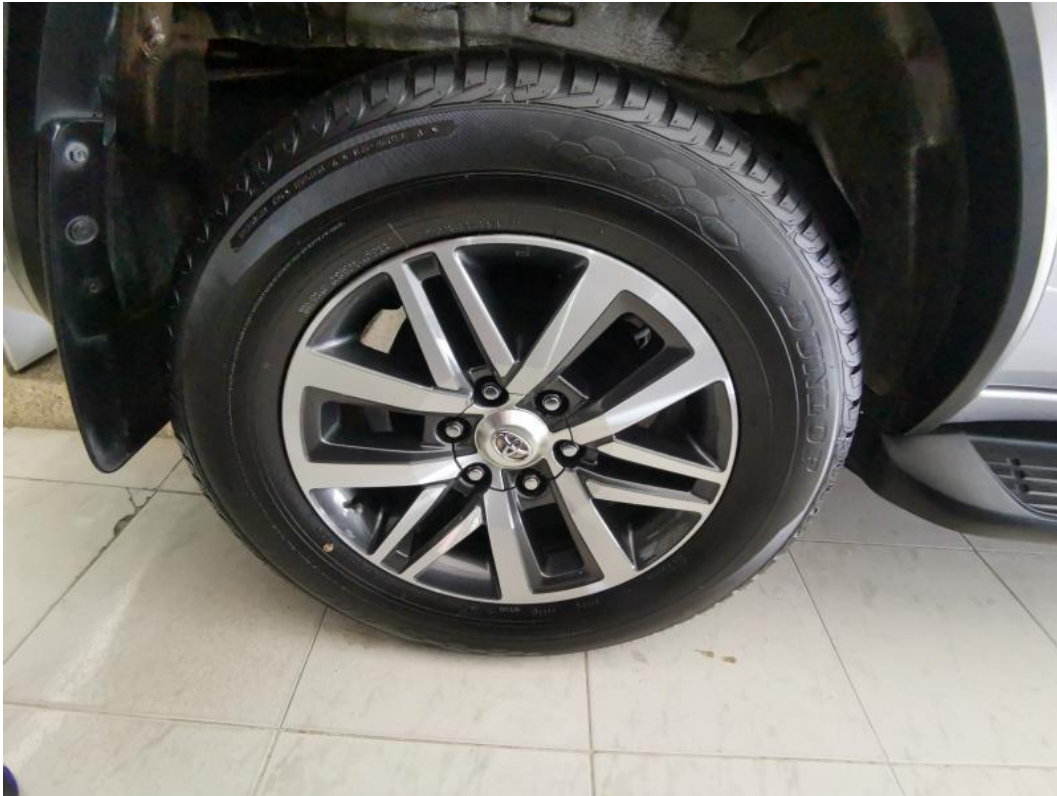
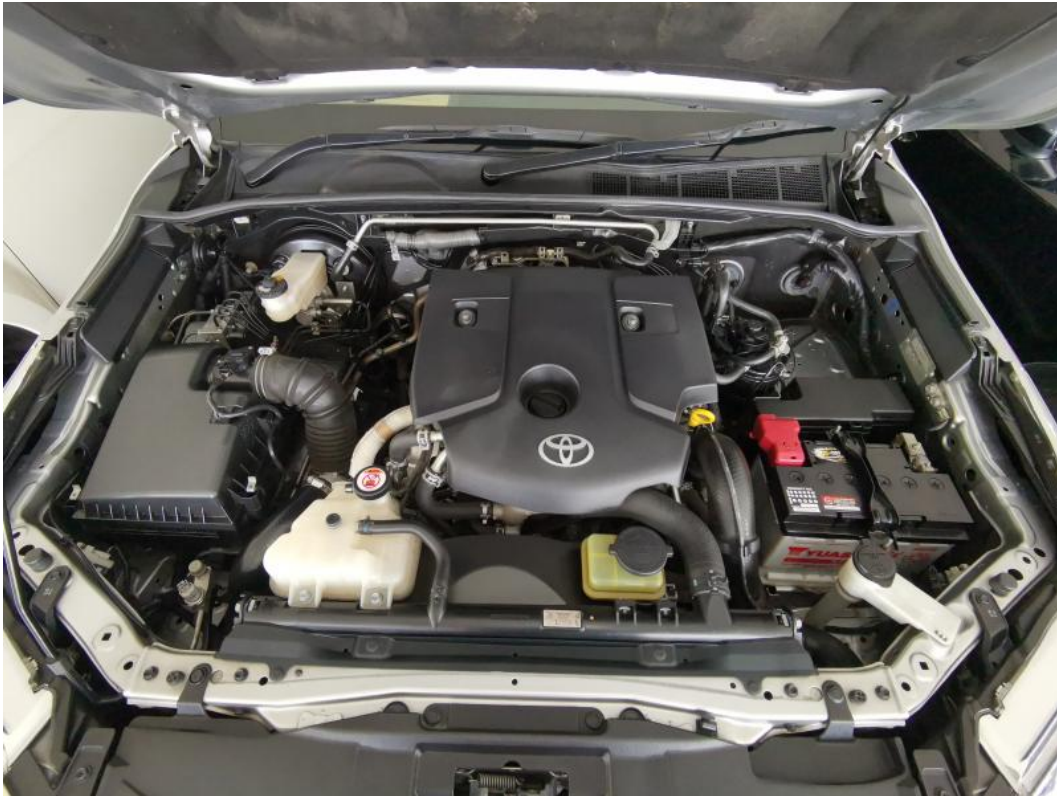
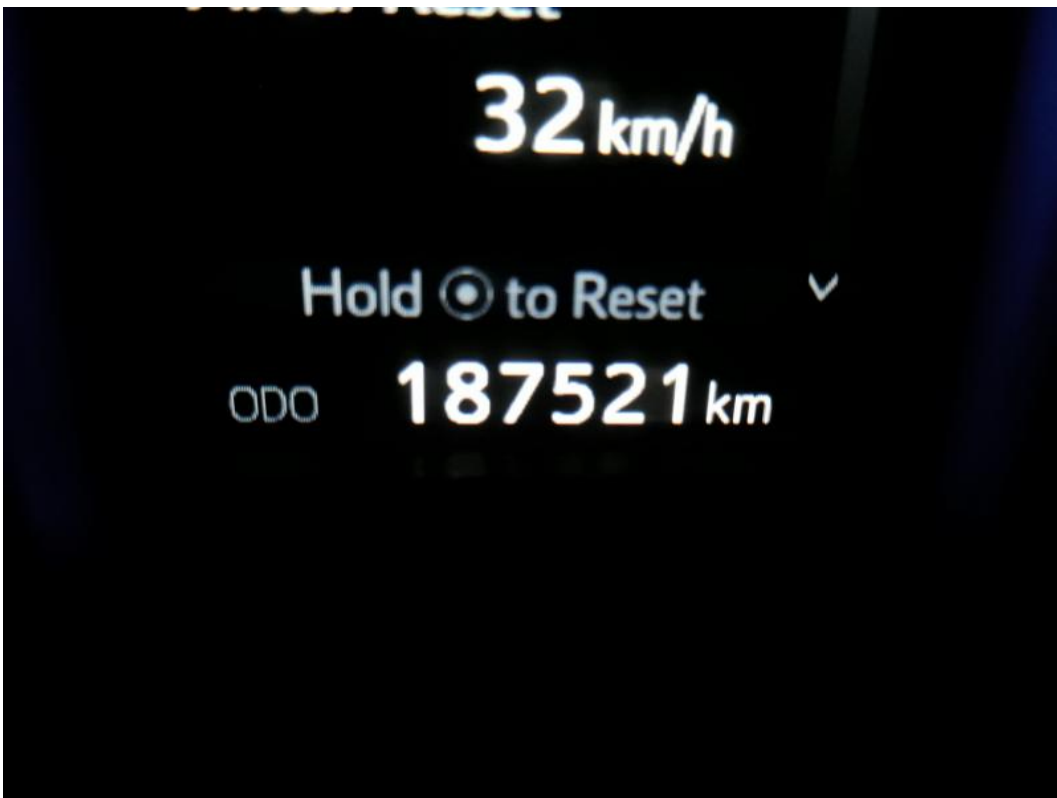
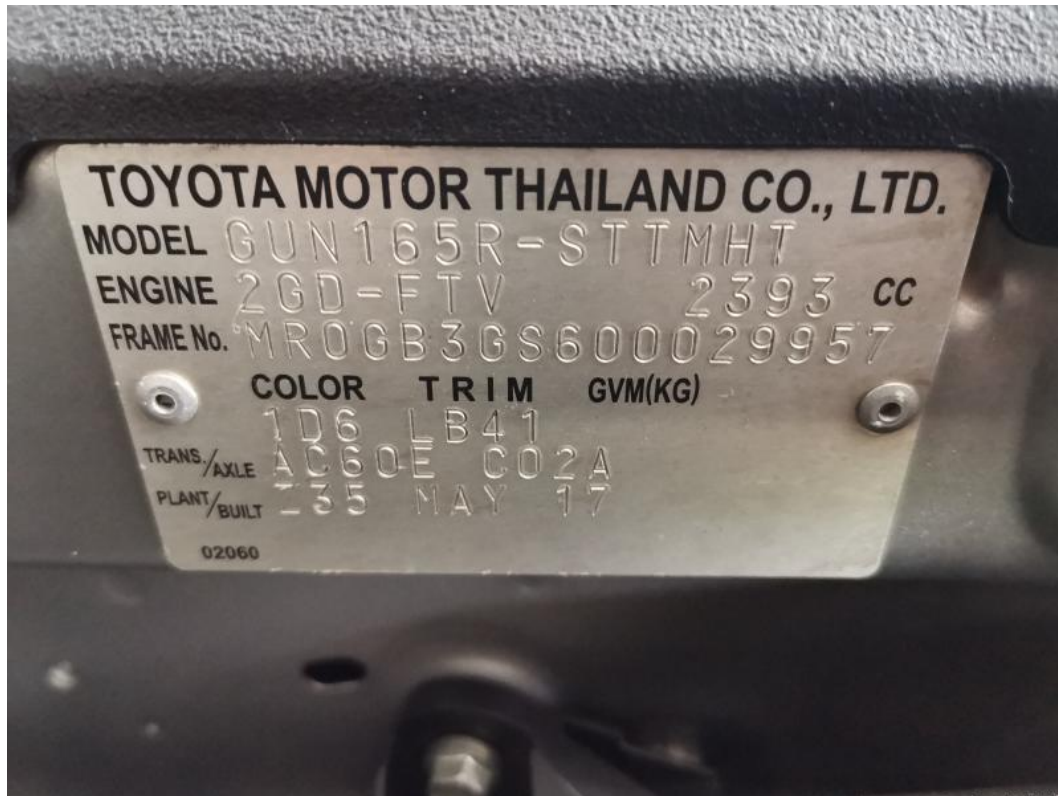
Front left fender ★★★★★	Bonnet / hood ★★★★★	Front bumper ★★★★★	Front right fender ★★★★★
Front left tire, alloy wheel, wheel cover ร่องยางระดับ 7 ★★★★★			Front right tire, alloy wheel, wheel cover ร่องยางระดับ 7 ★★★★★
Front left door ★★★★★			Front right door ★★★★★
Left side step / side spoiler ★★★★★			Right side step / side spoiler ★★★★★
Rear left door ★★★★★			Rear right door ★★★★★
Left back tire, alloy wheel, wheel cover ร่องยางระดับ 7 ★★★★★			Right back tire, alloy wheel, wheel cover ร่องยางระดับ 7 ★★★★★
Left back fender ★★★★★			Right back fender ★★★★★
Roof ★★★★★	Trunk lid / boot lid ★★★★★	Back rear spoiler & under spoiler ★★★★★	Back rear bumper ★★★★★

[หน้าต่าง]
กระจกหน้ารถ หินกระเด็น บางส่วน

[ภายใน]
ห้องของ สกปรก.รอยขีดข่วน บางส่วน
ตกแต่งอื่นๆ รอยขีดข่วน บางส่วน
Headliner รอยย่น SS
ตกแต่งอื่นๆ รอยย่น SS

Dashboard ★★★★☆	Steering wheel ★★★★☆
Front left seat ★★★★★	Front right seat ★★★★☆
Front and back left door trim ★★★★★	Front and back right door trim ★★★★★
Rear seat ★★★★★	Console ★★★★★
	Luggage room ★★★★★
