# U-Car Grading Report

หนังสือรับรอง โดย GOO INSPECTION

รุ่น	TOYOTA HILUX VIGO 2.5 E PRERUNNER DUAL CAB		
สี	Silver	หมายเลขทะเบียน (Plate number)	กม2100
รุ่นปี	2010	เลขไมล์	257,072กม.
แบบ	เลขตัวถัง	MR0ER39G107522836

วันที่ตรวจสอบ      2019/10/10

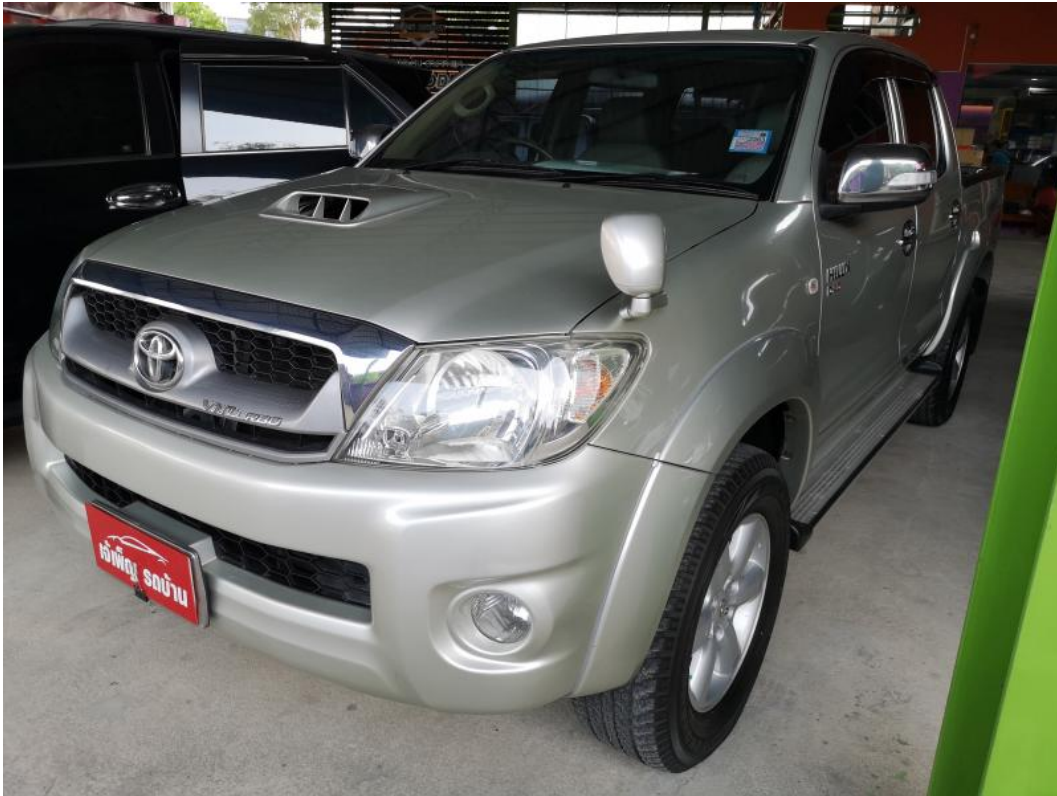
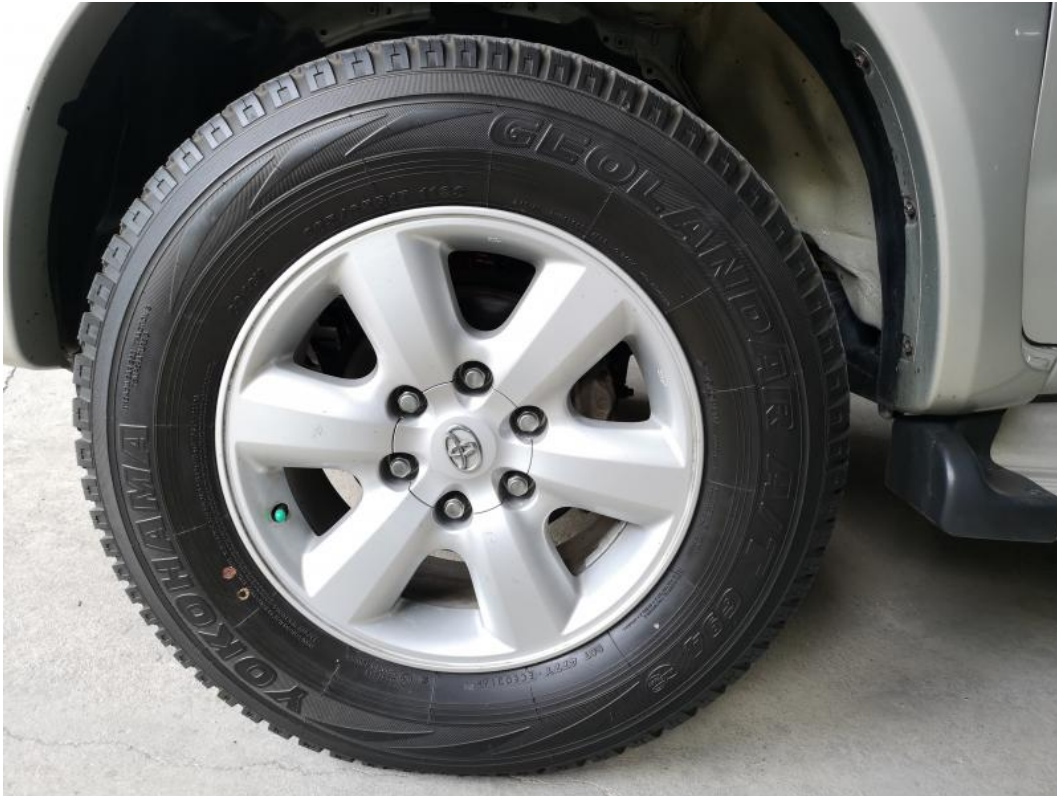
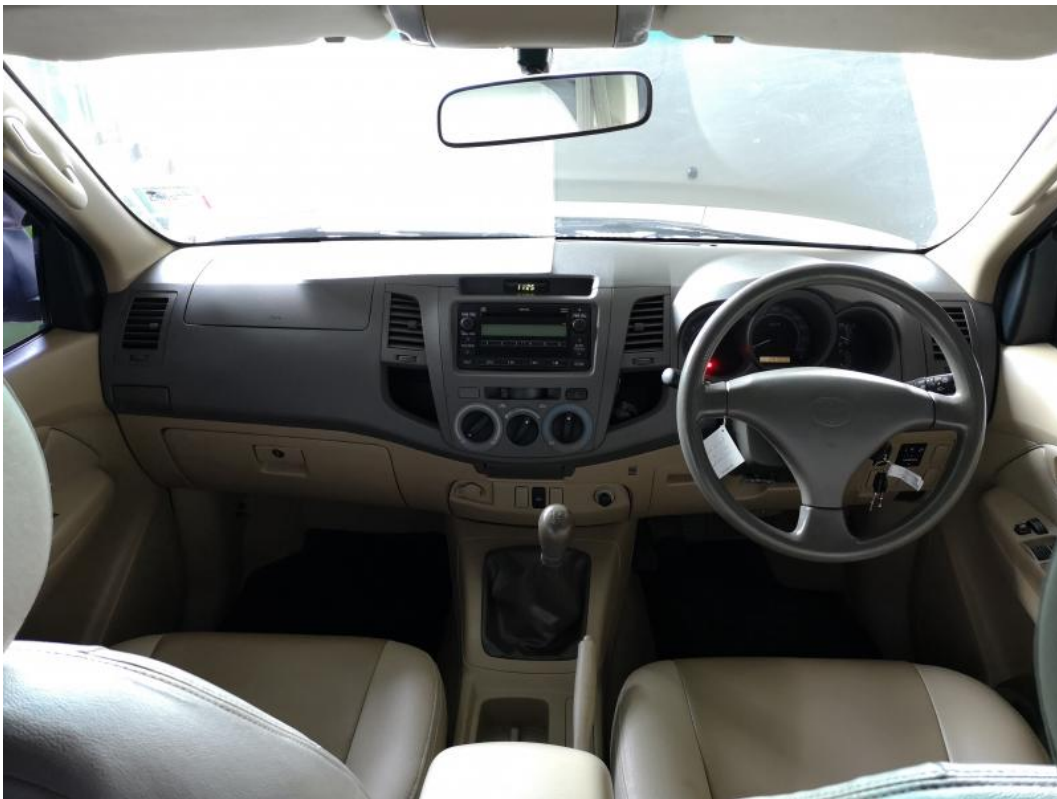
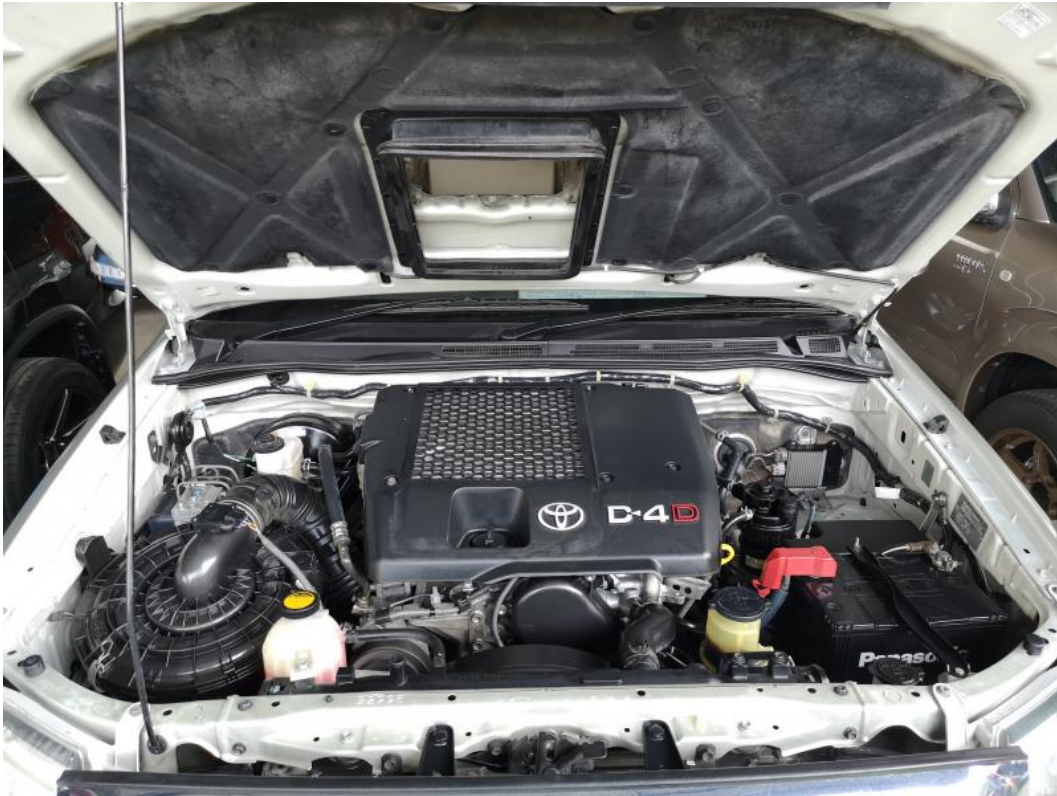
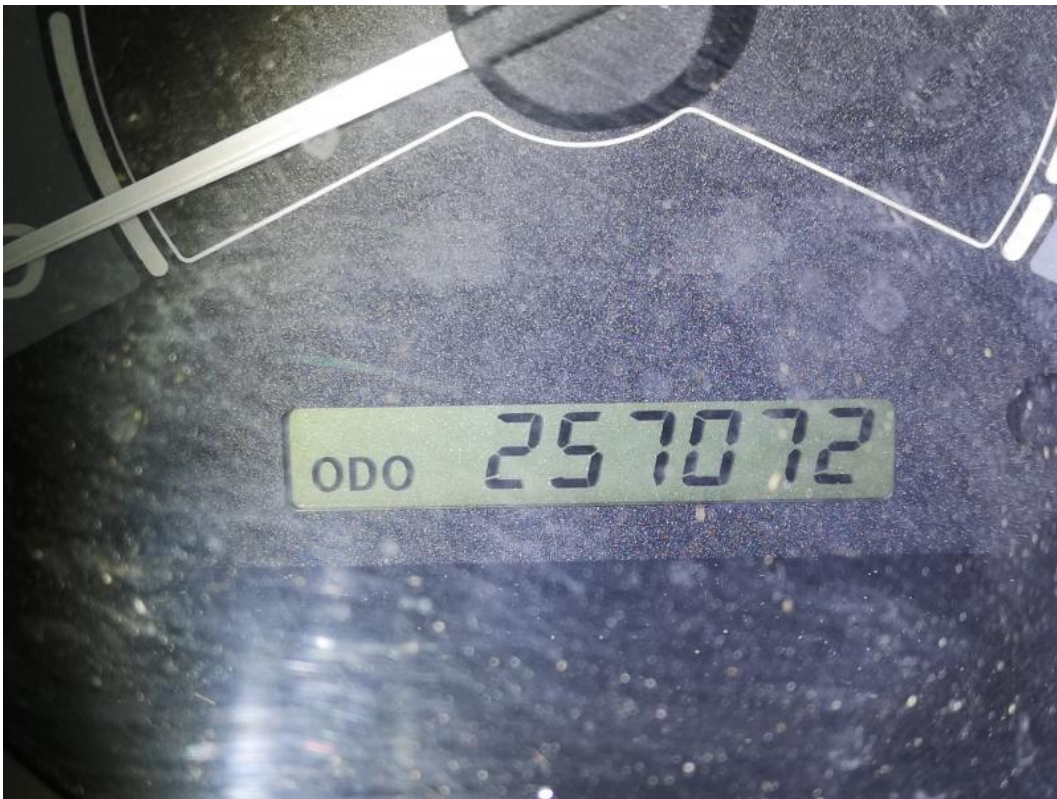
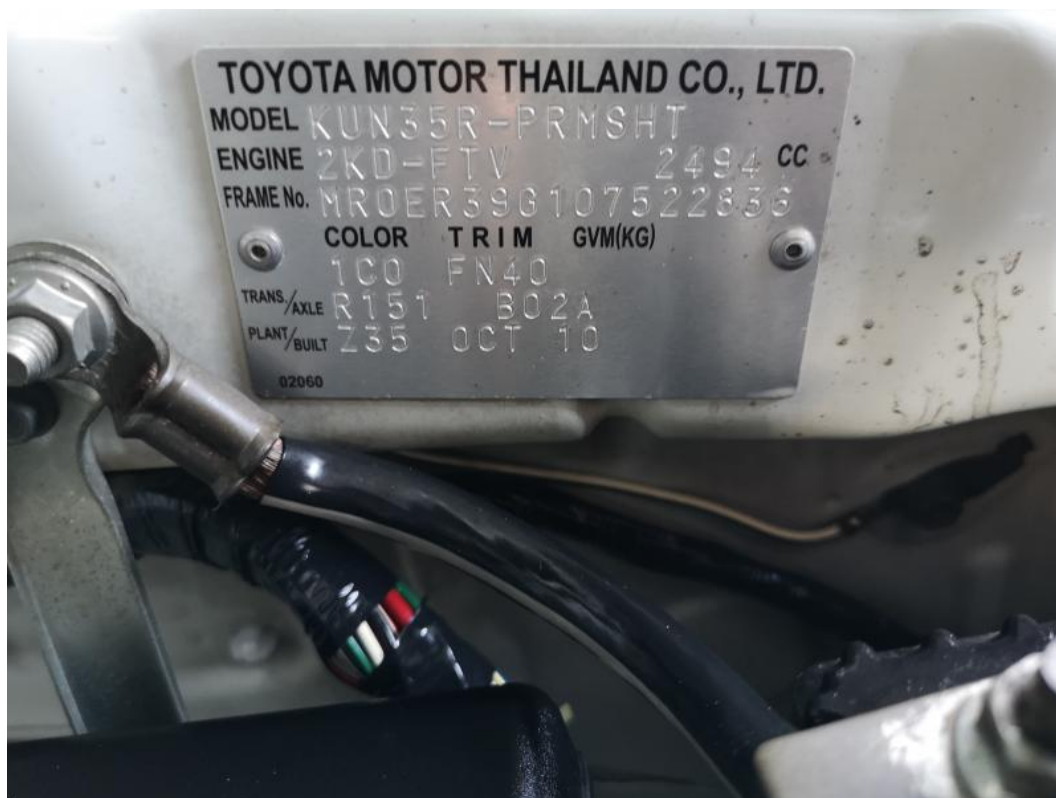
<p>Front left fender ★★★★★</p> <p>Front left door ★★★★★</p> <p>Front left tire, alloy wheel, wheel cover ร่องยางระดับ 5 ★★★★★</p> <p>Left side step / side spoiler ★★★★★</p> <p>Left back tire, alloy wheel, wheel cover ร่องยางระดับ 5 ★★★★★</p> <p>Rear left door ★★★★★</p> <p>Left wheel well (outer) ★★★★★</p> <p>Roof ★★★★★</p> <p>Dashboard ★★★★★</p> <p>Front left seat ★★★★★</p> <p>Front and back left door trim ★★★★★</p> <p>Rear seat ★★★★★</p>	<p>Bonnet / hood ★★★★★</p> <p>Truck bed ★★★★★</p> <p>Back rear spoiler &amp; under spoiler ★★★★★</p>	<p>Front bumper ★★★★★</p> <p>Truck bed ★★★★★</p> <p>Back rear spoiler &amp; under spoiler ★★★★★</p>	<p>Front right fender ★★★★★</p> <p>Front right door ★★★★★</p> <p>Front right tire, alloy wheel, wheel cover ร่องยางระดับ 5 ★★★★★</p> <p>Right side step / side spoiler ★★★★★</p> <p>Right front tire, alloy wheel, wheel cover ร่องยางระดับ 5 ★★★★★</p> <p>Rear right door ★★★★★</p> <p>Right wheel well (outer) ★★★★★</p> <p>Back panel ★★★★★</p> <p>Steering wheel ★★★★☆☆</p> <p>Front right seat ★★★★★</p> <p>Front and back right door trim ★★★★★</p> <p>Console ★★★★★</p> <p>Luggage room ★★★★★</p>	<p>[หน้าต่าง] กระจกหน้ารถ หินกระเด็น บางส่วน</p> <p>[ภายใน] การขับซี รอยย่น, รอยขีดข่วน มี Headliner คราบ M</p>

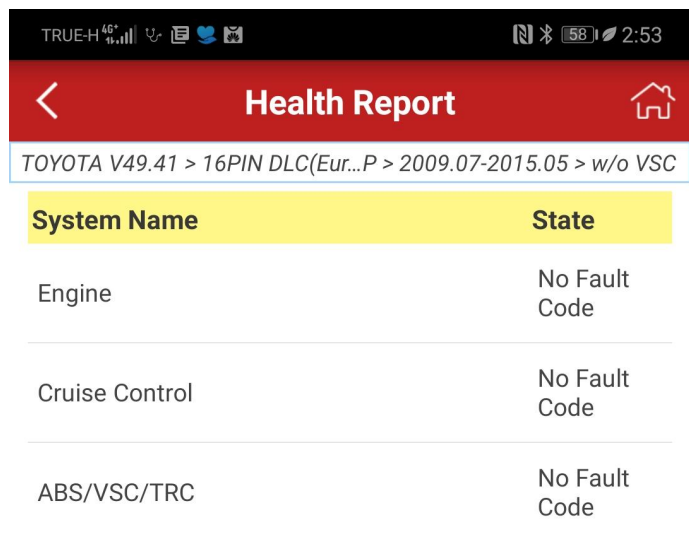
**Health Report**

TOYOTA V49.41 > 16PIN DLC(Eur...P > 2009.07-2015.05 > w/o VSC

System Name	State
Engine	No Fault Code
Cruise Control	No Fault Code
ABS/VSC/TRC	No Fault Code
