# U-Car Grading Report

# U-car Grading Report

รุ่น	BMW 420D COUPE RHD 420D COUPE RHD		
สี	Black		
รุ่นปี	2014	เลขไมล์	69,910กม.
แบบ	เลขตัวถัง	WBA3P12020KW98110	
หมายเหตุ

ภายนอก	★★★★★
ภายใน	★★★★★
โครงสร้าง	สภาพดีเยี่ยม
เครื่องยนต์	สภาพดี
วันที่ตรวจสอบ	2019/5/14
สาขา	DDS carcenter
ที่อยู่

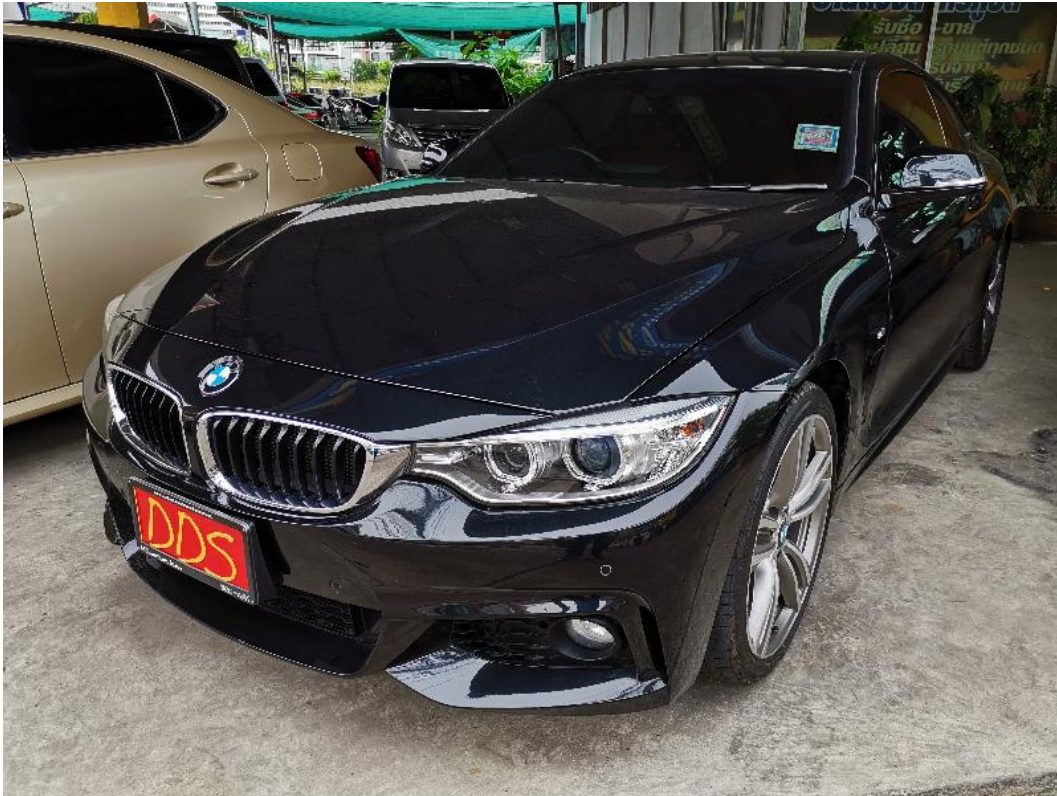
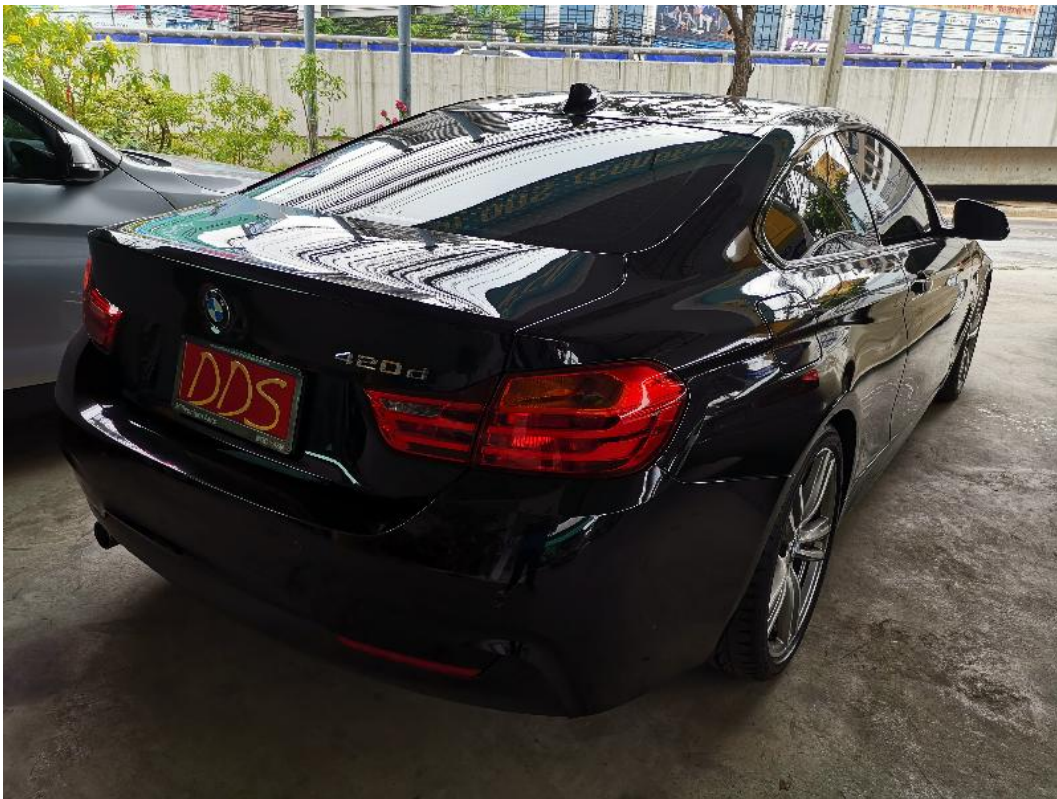
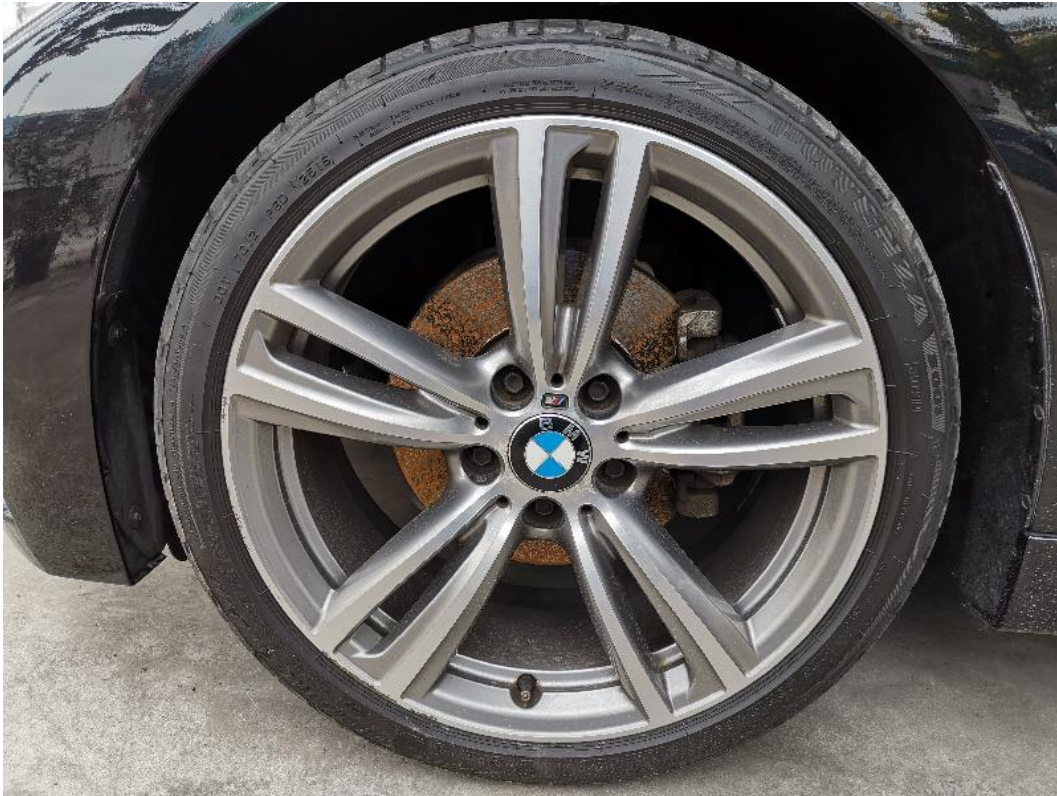
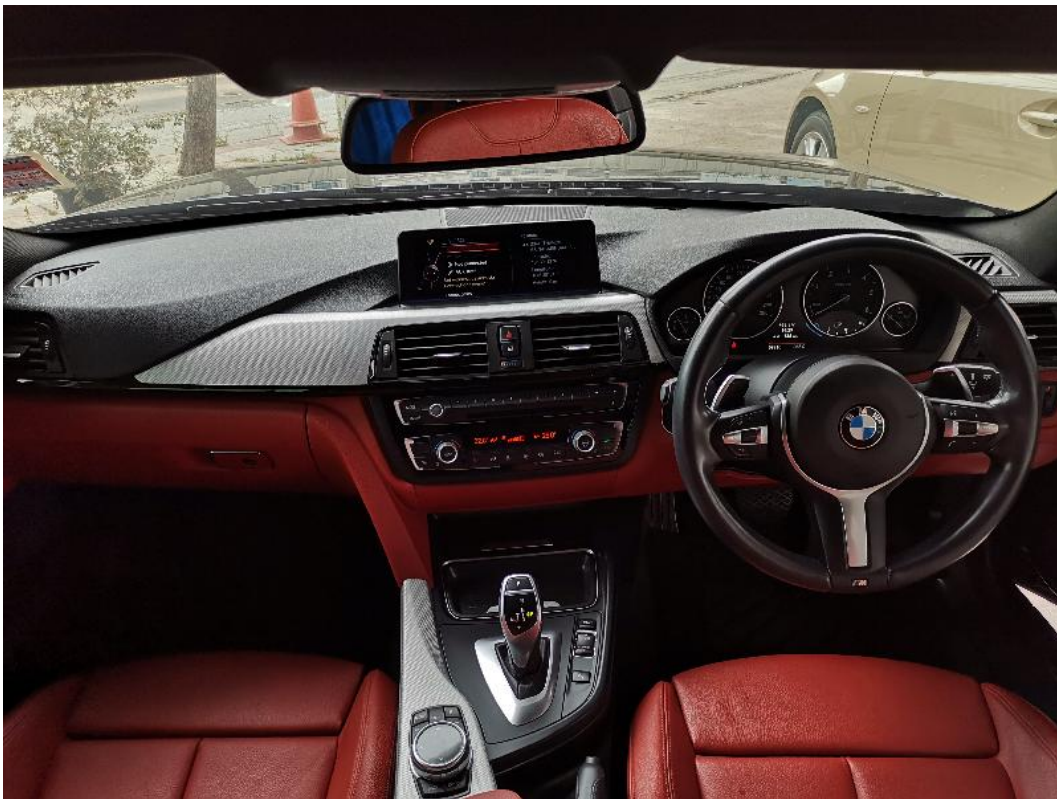
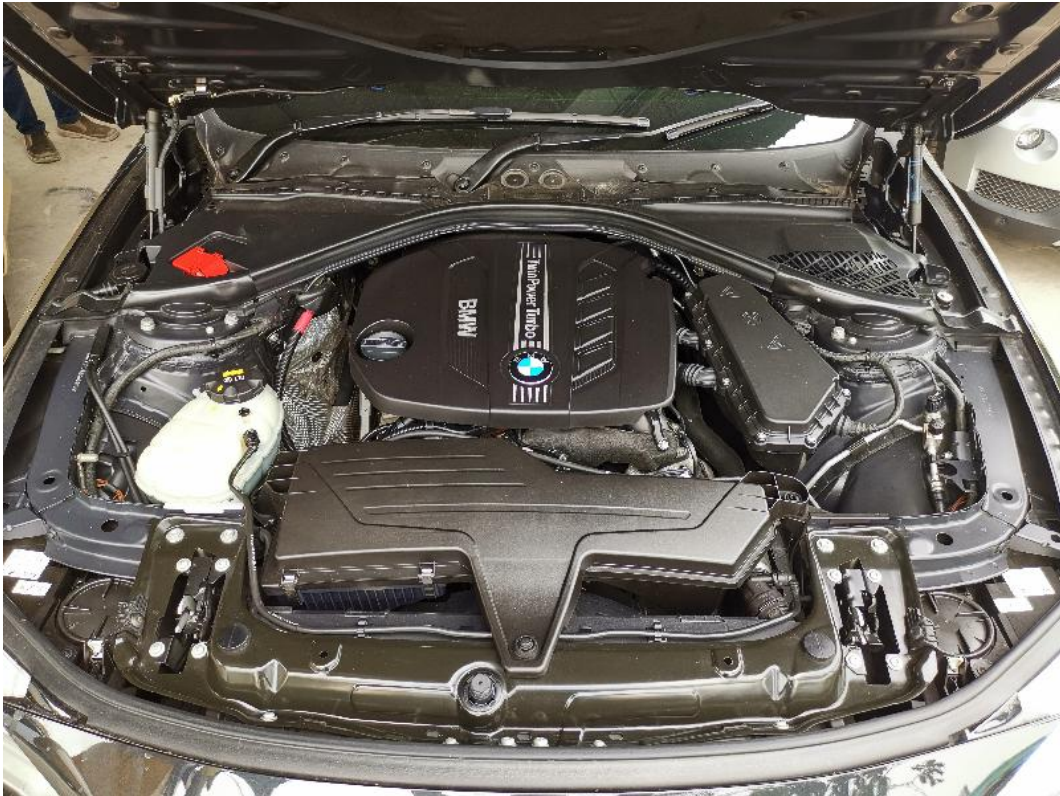
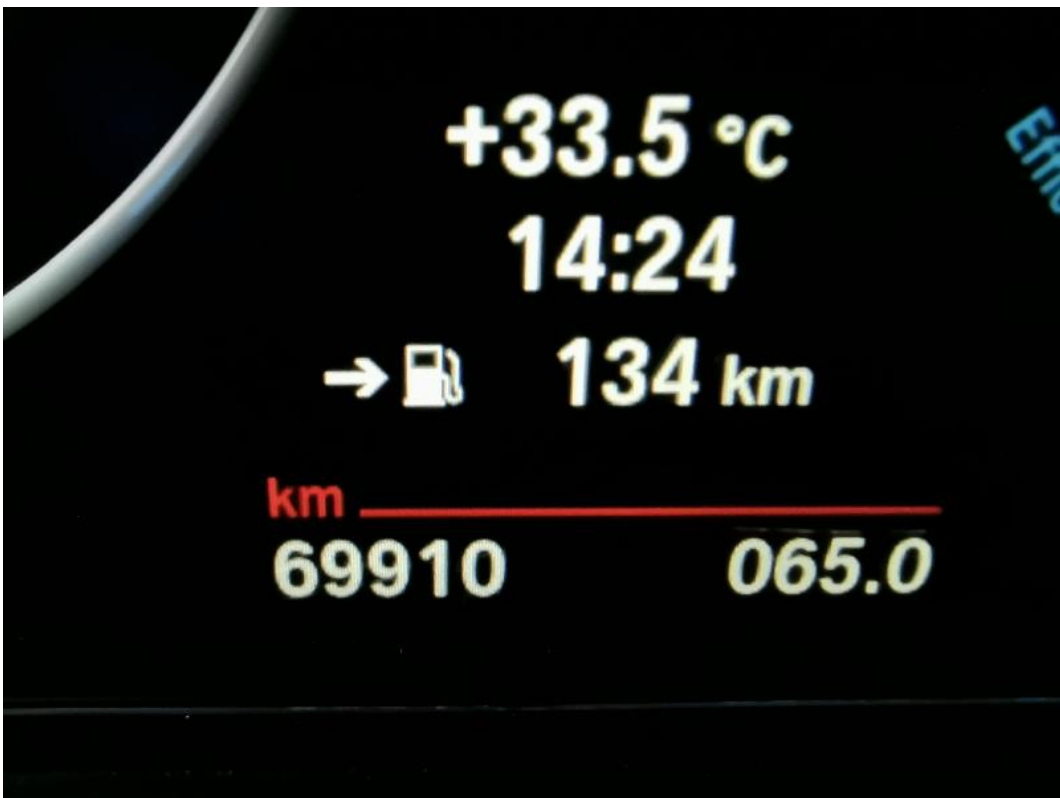
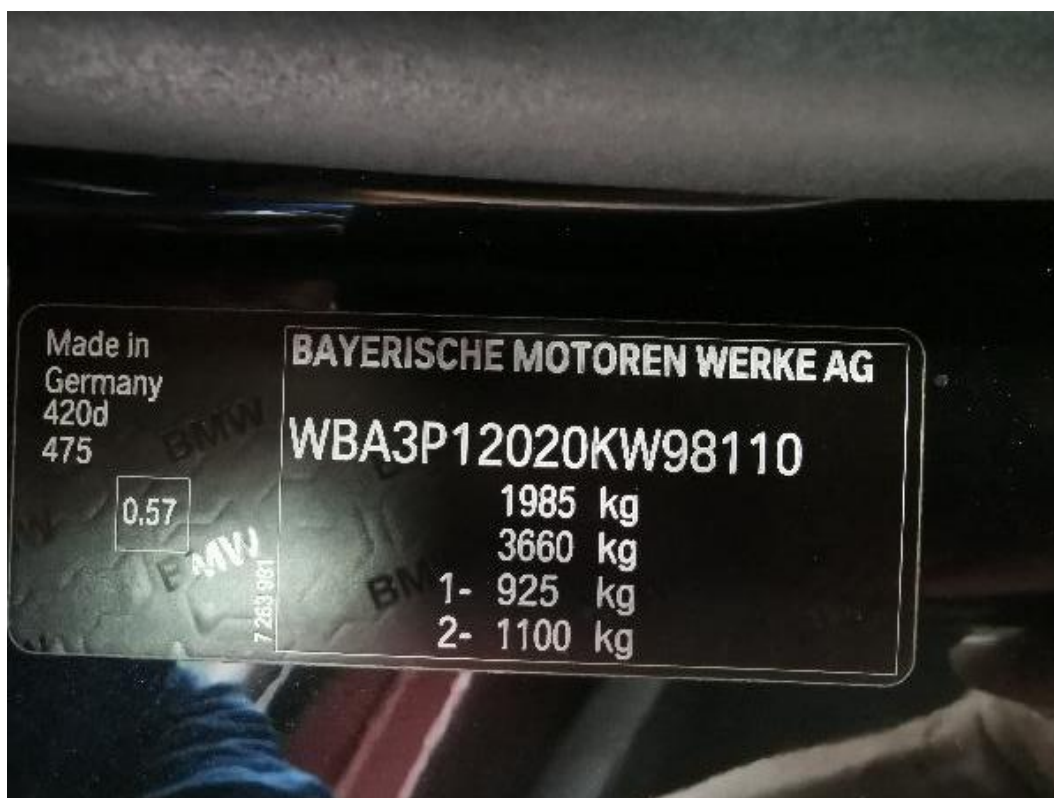
<p>Front left fender ★★★★★</p> <p>Front left tire, alloy wheel, wheel cover ร่องยางระดับ 5 ★★★★★</p> <p>Front left door ★★★★★</p> <p>Left side step / side spoiler ★★★★★</p> <p>Left back fender ★★★★★</p> <p>Left back tire, alloy wheel, wheel cover ร่องยางระดับ 5 ★★★★★</p> <p>Roof ★★★★★</p> <p>Back rear spoiler &amp; under spoiler ★★★★★</p> <p>Dashboard ★★★★★</p> <p>Front left seat ★★★★★</p> <p>Front and back left door trim ★★★★★</p> <p>Rear seat ★★★★★</p>		<p>Bonnet / hood ★★★★★</p> <p>Front bumper ★★★★★</p> <p>Front right fender ★★★★★</p> <p>Front right tire, alloy wheel, wheel cover ร่องยางระดับ 5 ★★★★★</p> <p>Front right door ★★★★★</p> <p>Right side step / side spoiler ★★★★★</p> <p>Right back fender ★★★★★</p> <p>Right front tire, alloy wheel, wheel cover ร่องยางระดับ 5 ★★★★★</p> <p>Trunk lid / boot lid ★★★★★</p> <p>Back rear bumper ★★★★★</p> <p>Steering wheel ★★★★★</p> <p>Front right seat ★★★★★</p> <p>Front and back right door trim ★★★★★</p> <p>Console ★★★★★</p> <p>Luggage room ★★★★★</p>	<p>[หน้าต่าง] กระจกหน้ารถ หินกระเด็น บางส่วน</p> <p>[ภายใน] พื้นพรม รอยย่น SS Headliner คราบ SS</p>
