U-Car Grading Report

U-car Grading Report

รุ่น	NISSAN NV350 URVAN 2.5		
สี	Silver	หมายเลขทะเบียน (Plate number)	
รุ่นปี	2015	เลขไมล์	47,023กม.
แบบ	เลขตัวถัง	JN1UC4E26Z0002373	
หมายเหตุ

โครงสร้าง	★★★★★
ภายนอก	★★★★★
ภายใน	★★★★☆
เครื่องยนต์	สภาพดี
วันที่ตรวจสอบ	2019/6/12
สาขา	ASAP
ที่อยู่

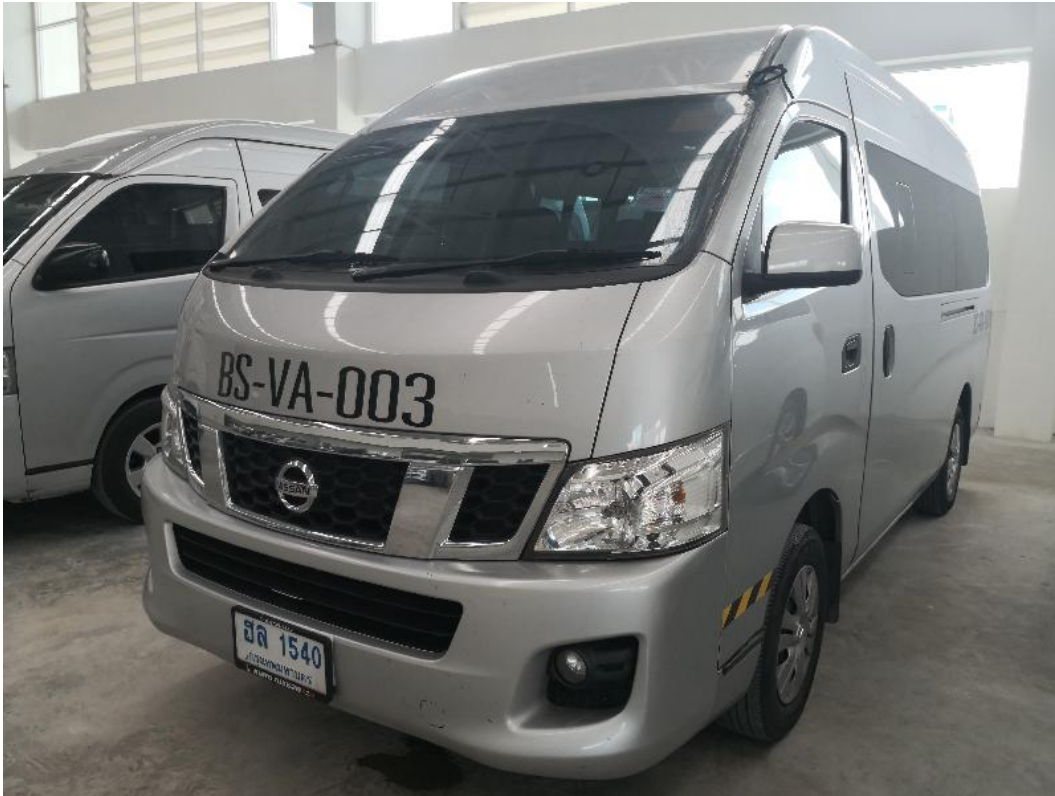
การวินิจฉัย CP 1

DTC	Description	State	Query
P1612	CHAIN OF ECM-IMMU		🔍

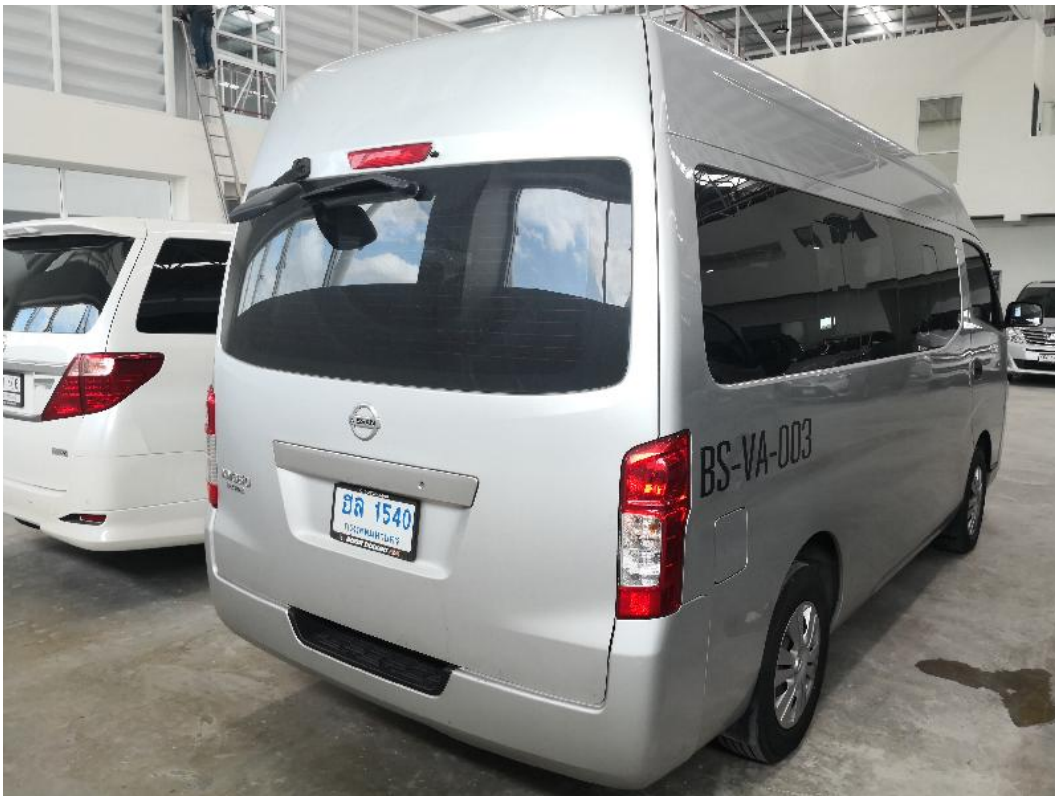
การวินิจฉัย CP 2

System Name	State
ECM (Engine Control Module)	Equipped
ABS (Anti-lock Braking System)	Equipped
IC (Instrument cluster)	Equipped
BCM (Body Control Module)	Equipped
SRS (Supplemental Inflatable Restraint System)	Equipped
IPDM E/R(Intelligent Power Distribution Mudule E/R)	Equipped
