# U-Car Grading Report

# U-car Grading Report

รุ่น	TOYOTA VIOS 1.5		
สี	White	หมายเลขทะเบียน (Plate number)	กต9042
รุ่นปี	2017	เลขไมล์	53,351กม.
แบบ	เลขตัวถัง	MR2B29F3701057971	
หมายเหตุ	ทำสีใหม่ด้วยสีเดิม

โครงสร้าง	★★★★★
ภายนอก	★★★★★
ภายใน	★★★★★
เครื่องยนต์	สภาพดี
วันที่ตรวจสอบ	2019/8/7
สาขา	Visarn Autocar Co.,Ltd.
ที่อยู่

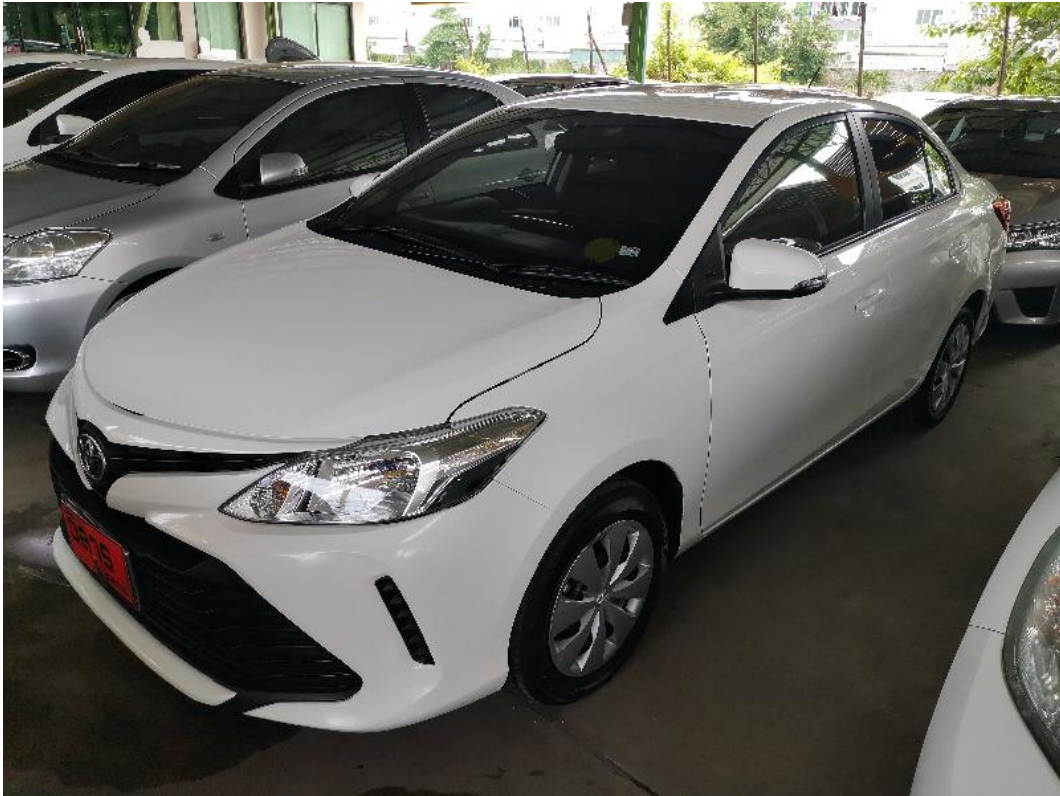
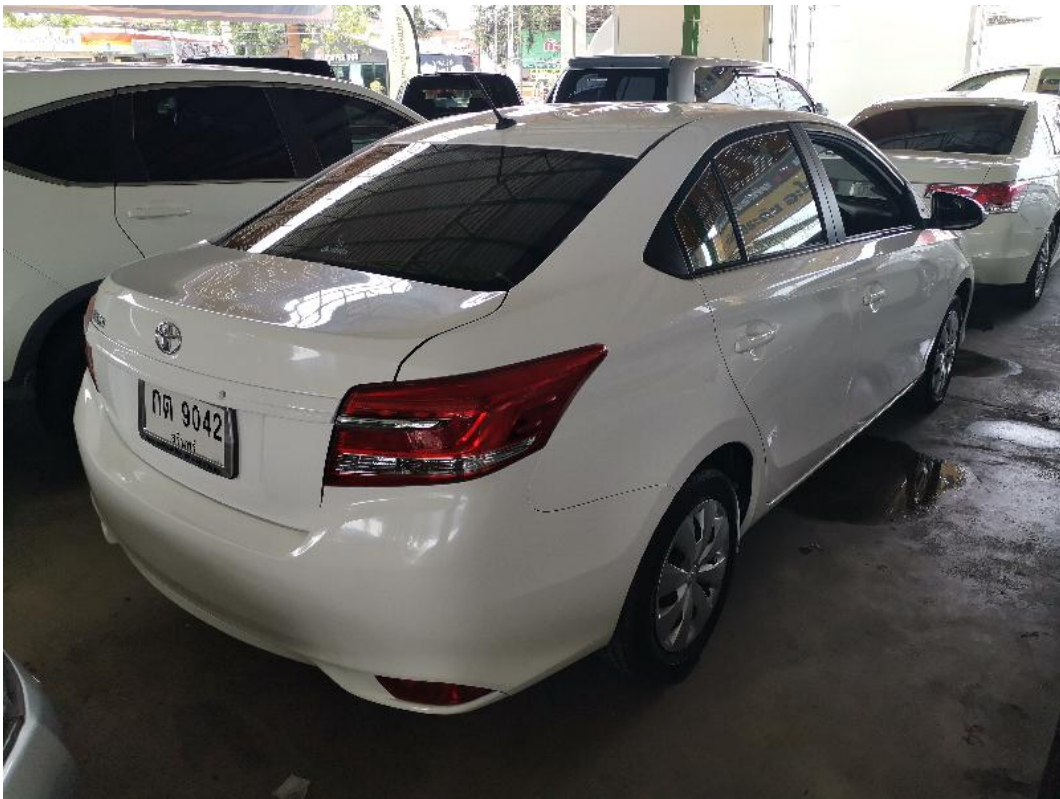
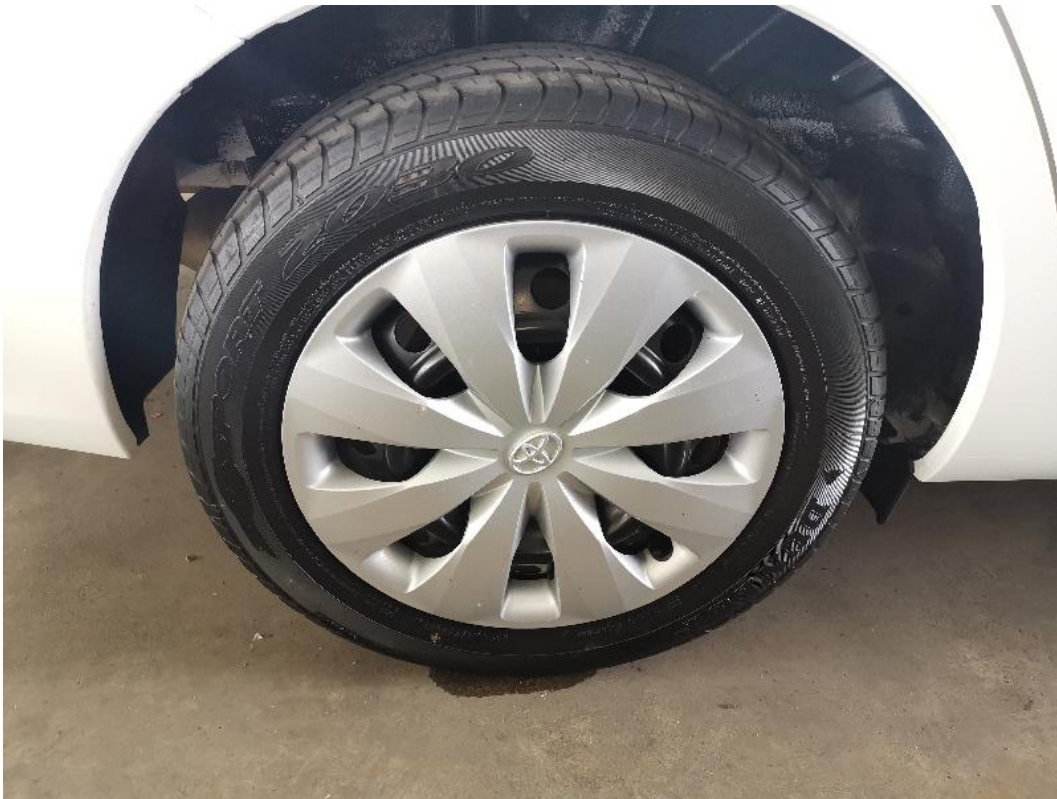
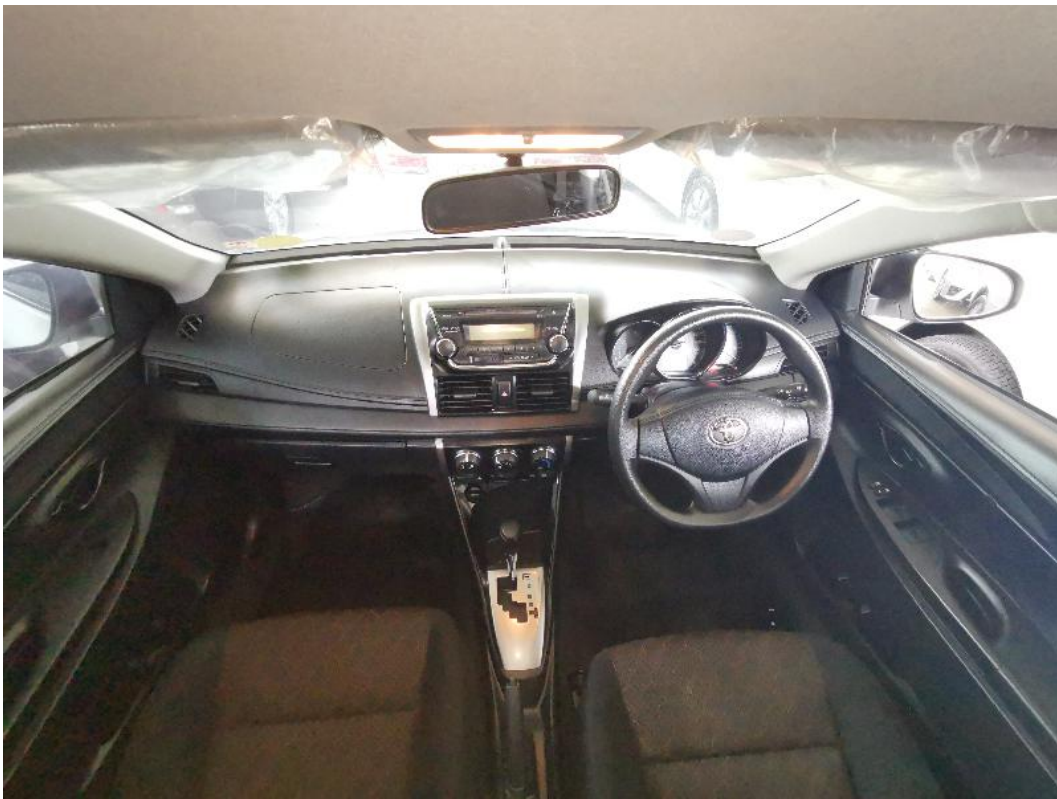
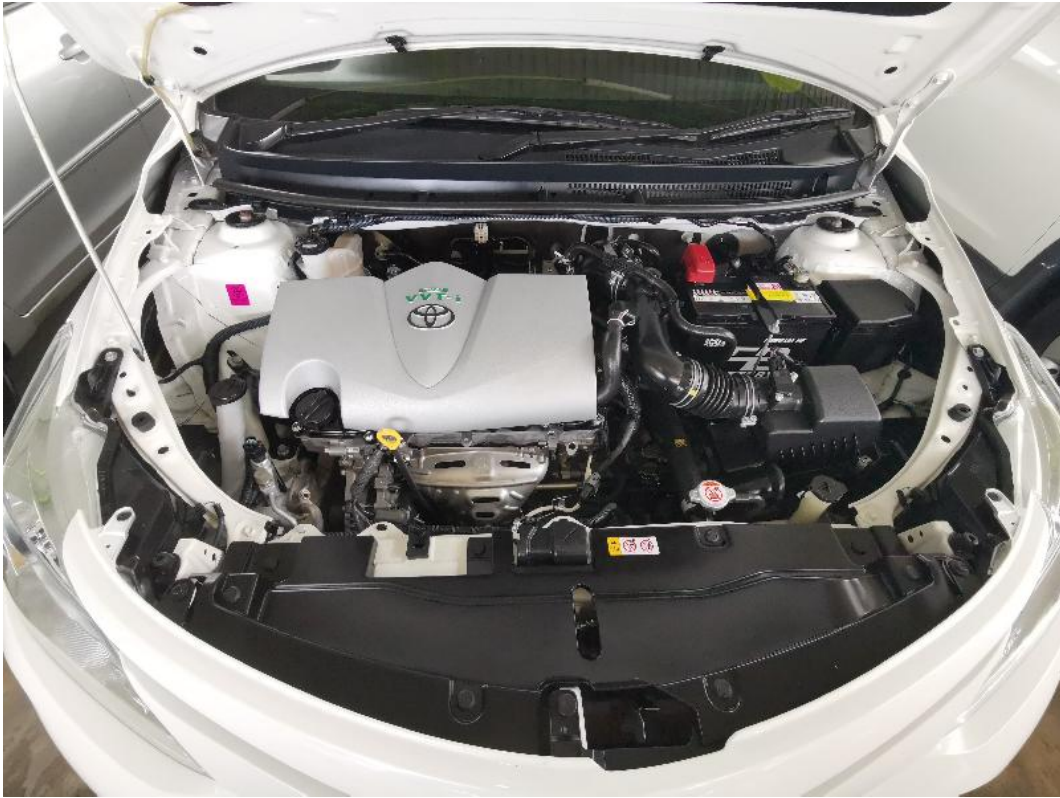
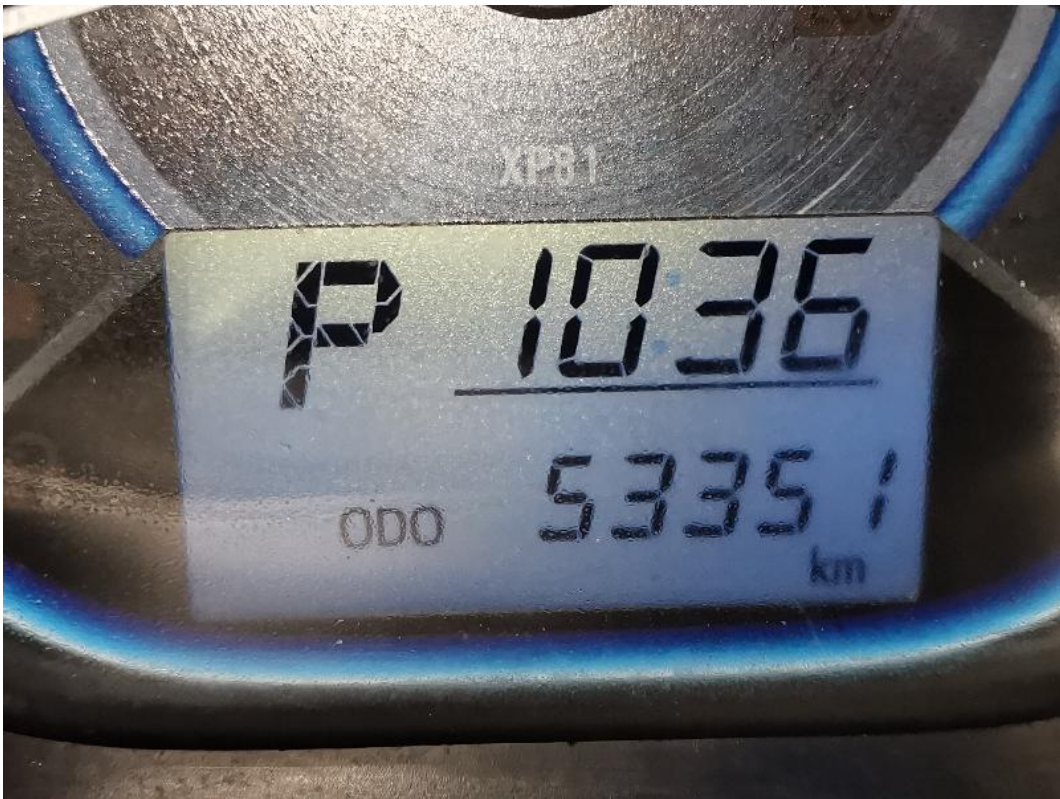
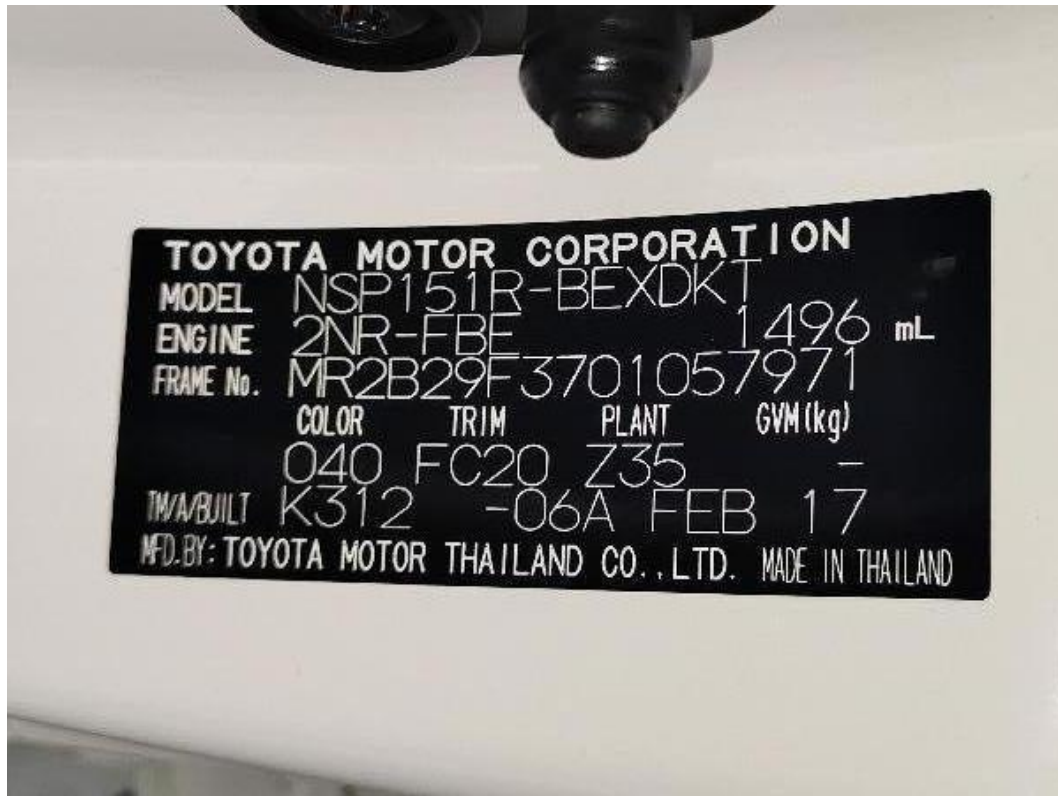
<p>Front left fender ★★★★★</p> <p>Front left tire, alloy wheel, wheel cover ร่องยางระดับ 7 ★★★★★</p> <p>Front left door ★★★★★</p> <p>Left side step / side spoiler ★★★★★</p> <p>Rear left door ★★★★★</p> <p>Left back tire, alloy wheel, wheel cover ร่องยางระดับ 7 ★★★★★</p> <p>Left back fender ★★★★★</p> <p>Roof ★★★★★</p> <p>Dashboard ★★★★★</p> <p>Front left seat ★★★★★</p> <p>Front and back left door trim ★★★★★</p> <p>Rear seat ★★★★★</p>	<p>Bonnet / hood ★★★★★</p> <p>Front bumper ★★★★★</p> <p>Front right fender ★★★★★</p> <p>Front right tire, alloy wheel, wheel cover ร่องยางระดับ 7 ★★★★★</p> <p>Front right door ★★★★★</p> <p>Right side step / side spoiler ★★★★★</p> <p>Rear right door ★★★★★</p> <p>Right front tire, alloy wheel, wheel cover ร่องยางระดับ 7 ★★★★★</p> <p>Right back fender ★★★★★</p> <p>Trunk lid / boot lid ★★★★★</p> <p>Back rear spoiler &amp; under spoiler ★★★★★</p> <p>Back rear bumper ★★★★★</p>	<p>Steering wheel ★★★★★</p> <p>Front right seat ★★★★★</p> <p>Front and back right door trim ★★★★★</p> <p>Console ★★★★★</p> <p>Luggage room ★★★★★</p>	<p>[บันทึก] ทำสีใหม่ด้วยสีเดิม Radiator core support ฟันสี มี Radiator core support ความเสียหาย มี</p> <p>[หน้าต่าง] กระจกหน้ารถ หินกระเด็น บางส่วน</p> <p>[เงา] Right direction Indicator ความเสียหาย มี</p> <p>[ภายใน] Headliner รอยย่น SS</p>

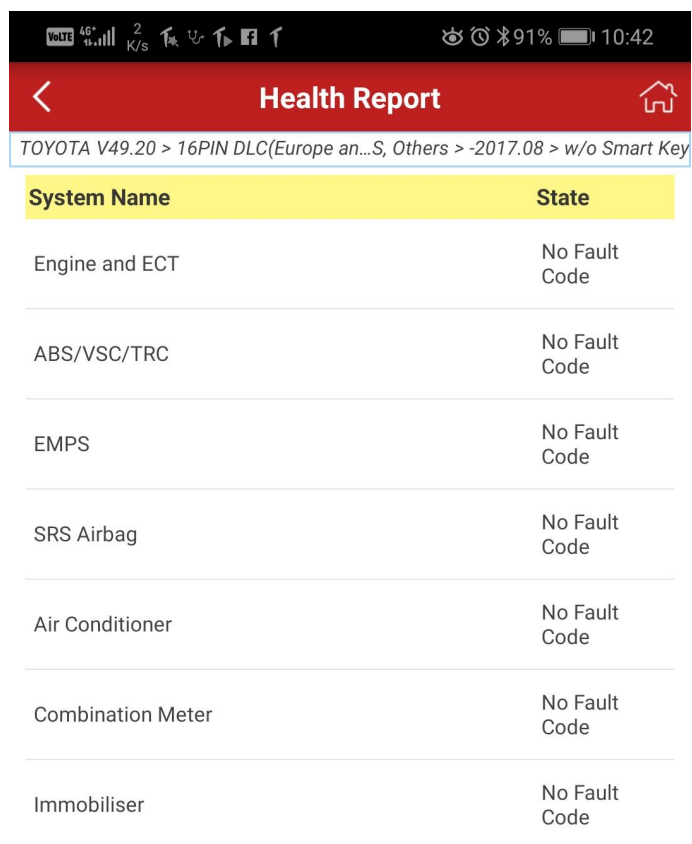
Health Report

TOYOTA V49.20 > 16PIN DLC(Europe an...S, Others > -2017.08 > w/o Smart Key

System Name	State
Engine and ECT	No Fault Code
ABS/VSC/TRC	No Fault Code
EMPS	No Fault Code
SRS Airbag	No Fault Code
Air Conditioner	No Fault Code
Combination Meter	No Fault Code
Immobiliser	No Fault Code
