U-Car Grading Report

U-car Grading Report

รุ่น	TOYOTA FORTUNER 2.8 Sigma4		
สี	Grey	หมายเลขทะเบียน (Plate number)	5กถ9287
รุ่นปี	2016	เลขไมล์	42,906กม.
แบบ	เลขตัวถัง	MR0HA3FS800033520

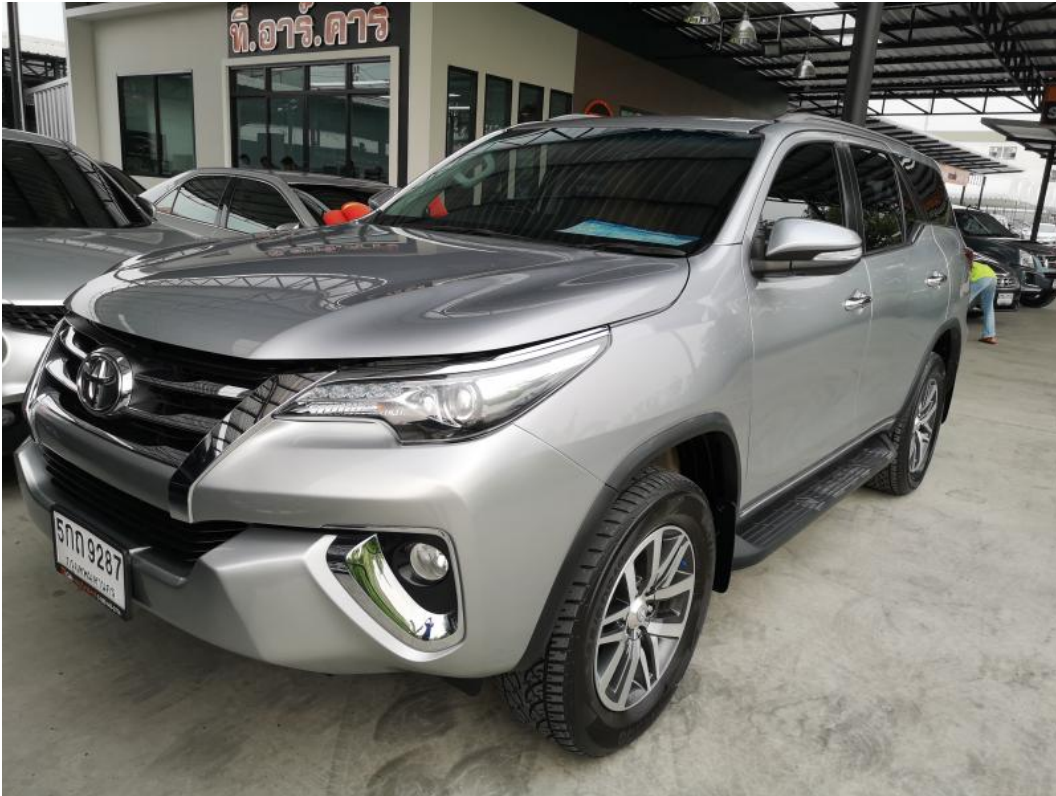
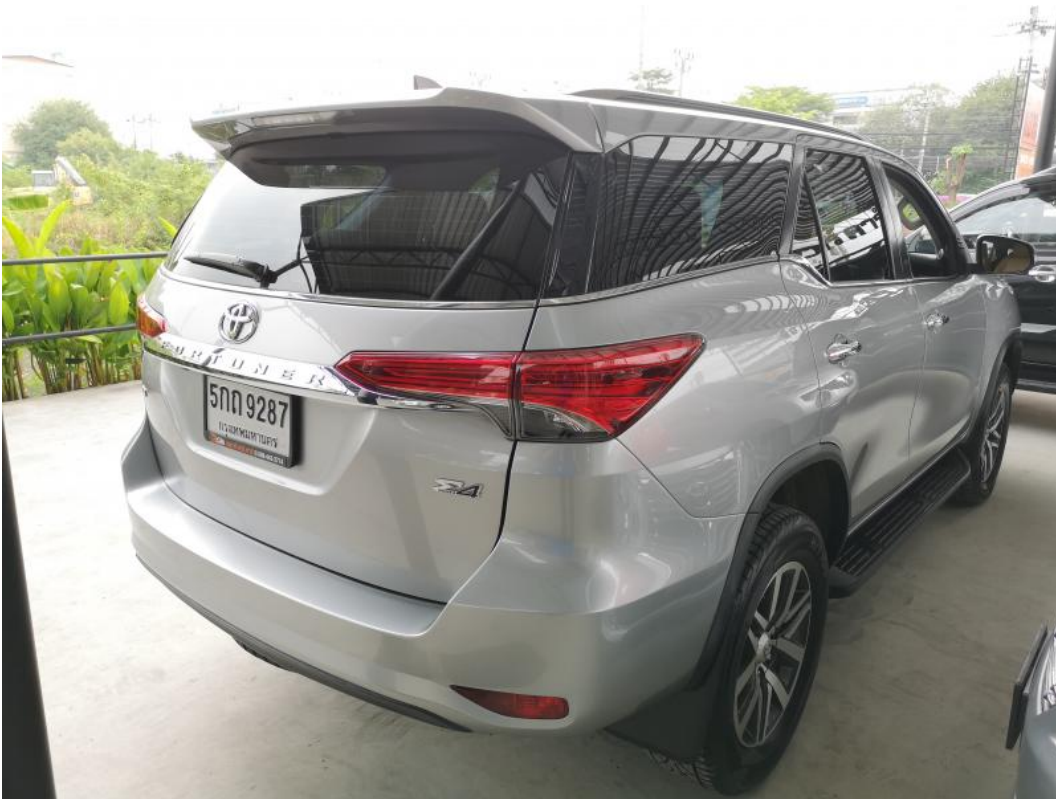
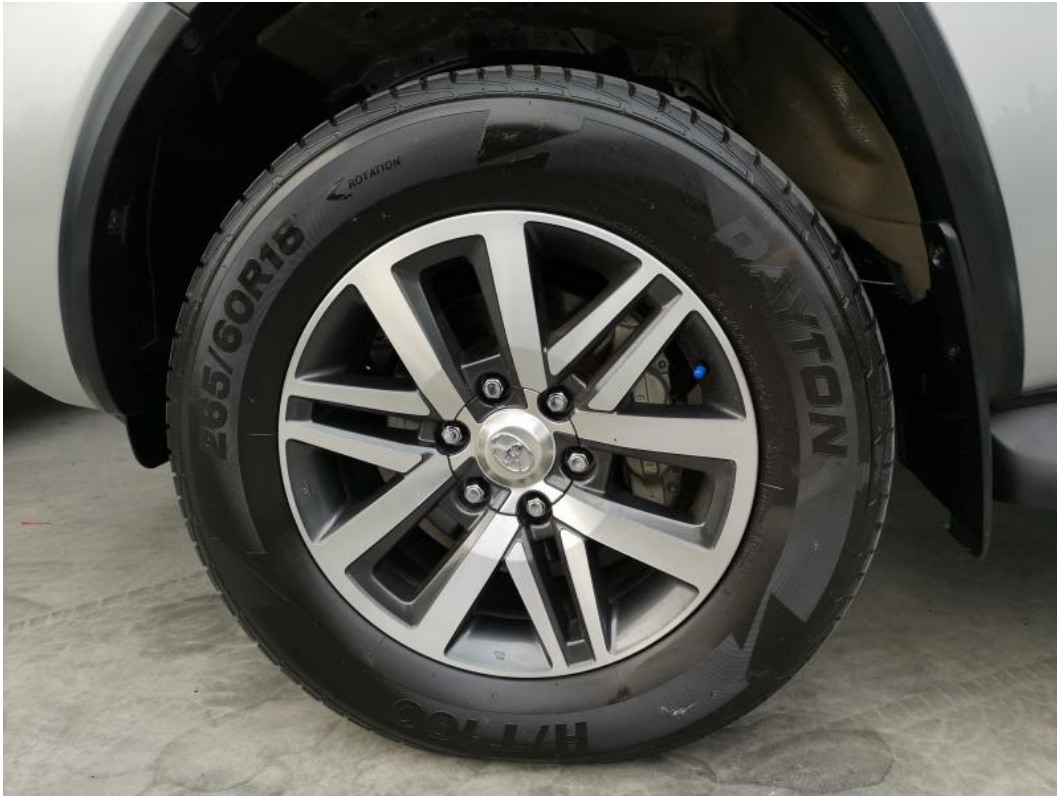
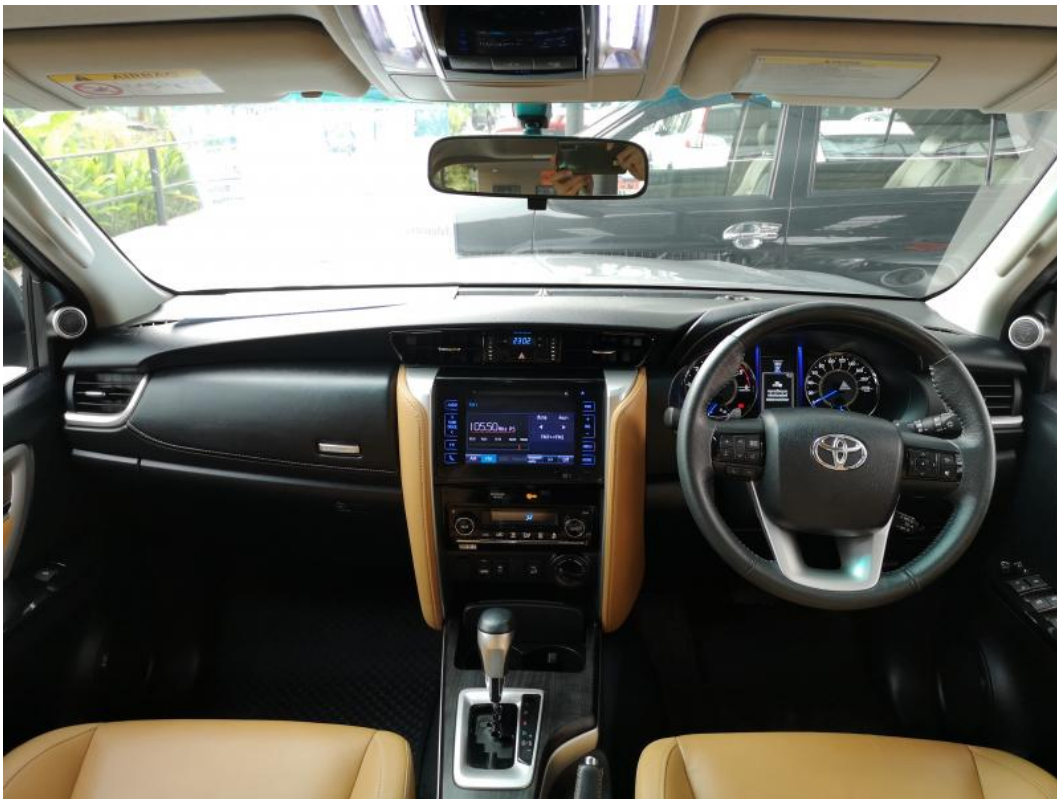
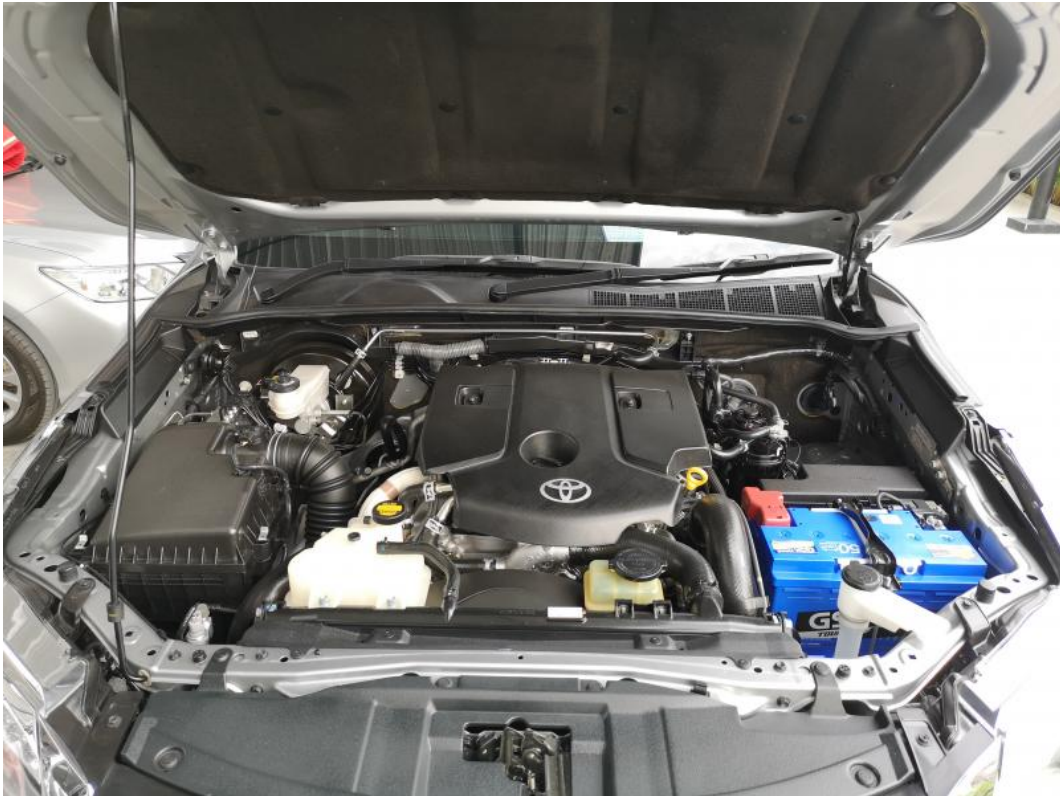
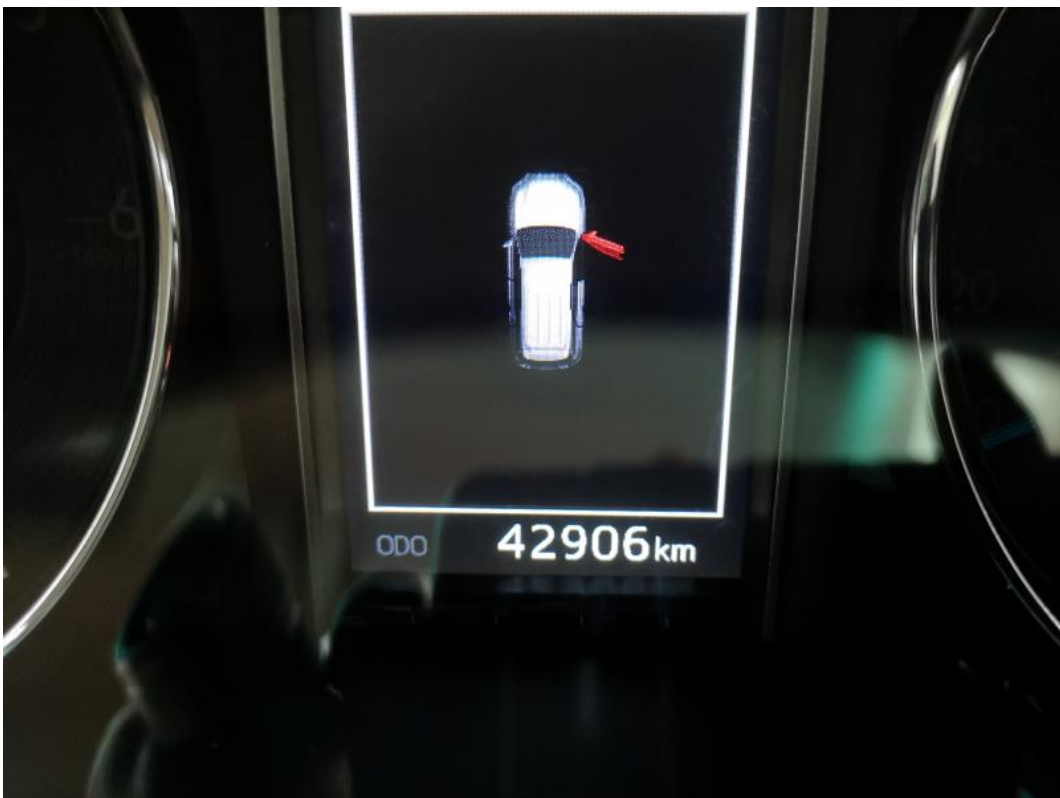
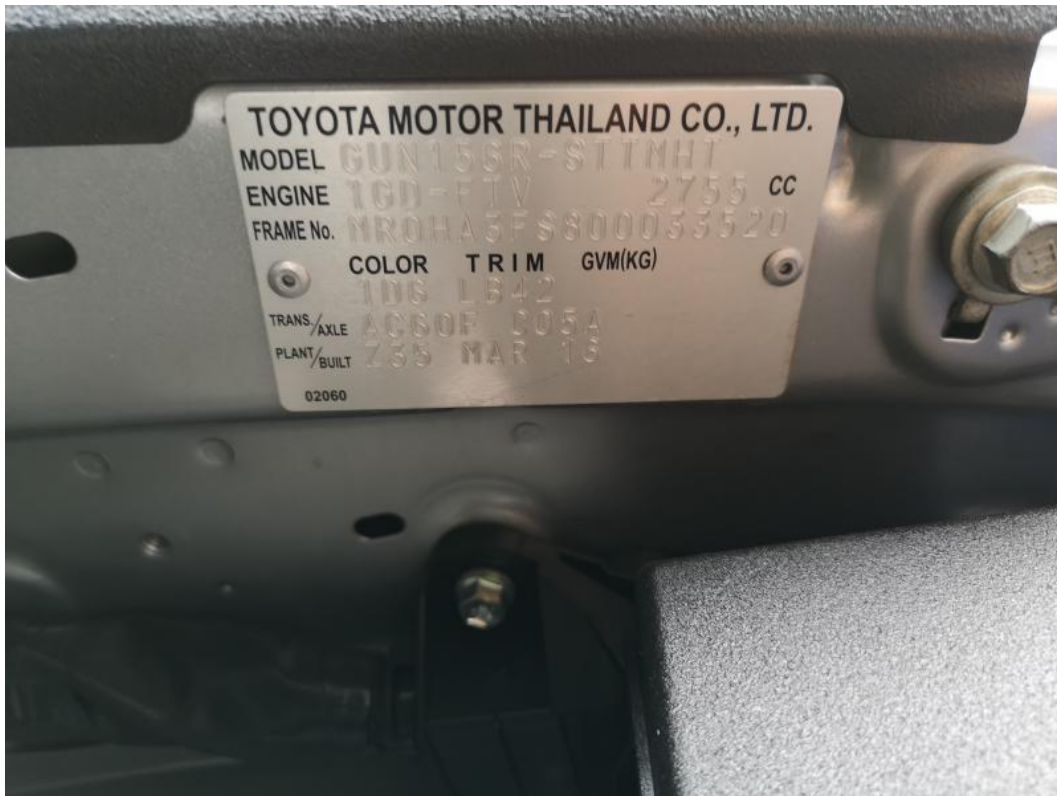
Front left fender ★★★★★	Bonnet / hood ★★★★★	Front bumper ★★★★★	Front right fender ★★★★★	[ภายใน] Headliner รอยย่น S
Front left tire, alloy wheel, wheel cover ตัวอย่างระดับ 7 ★★★★★			Front right tire, alloy wheel, wheel cover ตัวอย่างระดับ 7 ★★★★★	
Front left door ★★★★★			Front right door ★★★★★	
Left side step / side spoiler ★★★★★			Right side step / side spoiler ★★★★★	
Rear left door ★★★★★			Rear right door ★★★★★	
Left back tire, alloy wheel, wheel cover ตัวอย่างระดับ 7 ★★★★★			Right back tire, alloy wheel, wheel cover ตัวอย่างระดับ 7 ★★★★★	
Left back fender ★★★★★			Right back fender ★★★★★	
Roof ★★★★★	Trunk lid / boot lid ★★★★★	Back rear spoiler & under spoiler ★★★★★	Back rear bumper ★★★★★	
Dashboard ★★★★★		Steering wheel ★★★★★		
Front left seat ★★★★★		Front right seat ★★★★★		
Front and back left door trim ★★★★★		Front and back right door trim ★★★★★		
Rear seat ★★★★★		Console ★★★★★		
		Luggage room ★★★★★
