U-Car Grading Report

U-car Grading Report

รุ่น	HONDA CIVIC 1.8 E		
สี	Black	หมายเลขทะเบียน (Plate number)	ซพ3770
รุ่นปี	2007	เลขไมล์	212,326กม.
แบบ	เลขตัวถัง	MRHFD16707P302494	
หมายเหตุ	ทำสีใหม่ด้วยสีเดิม

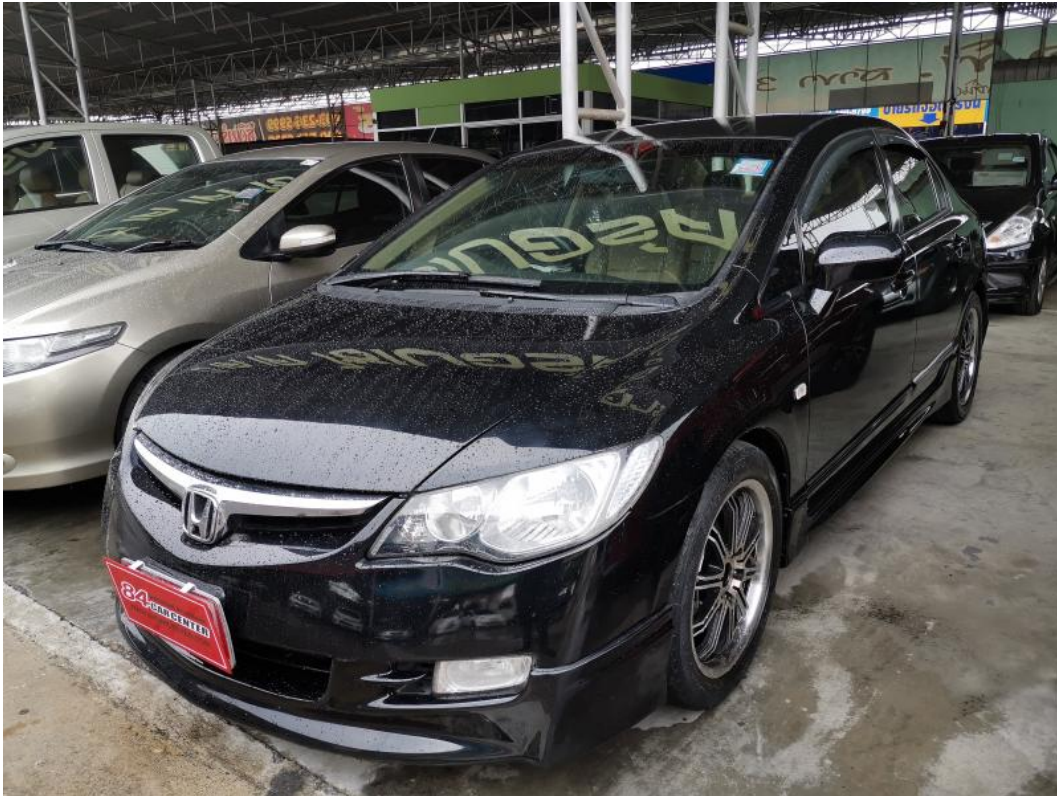
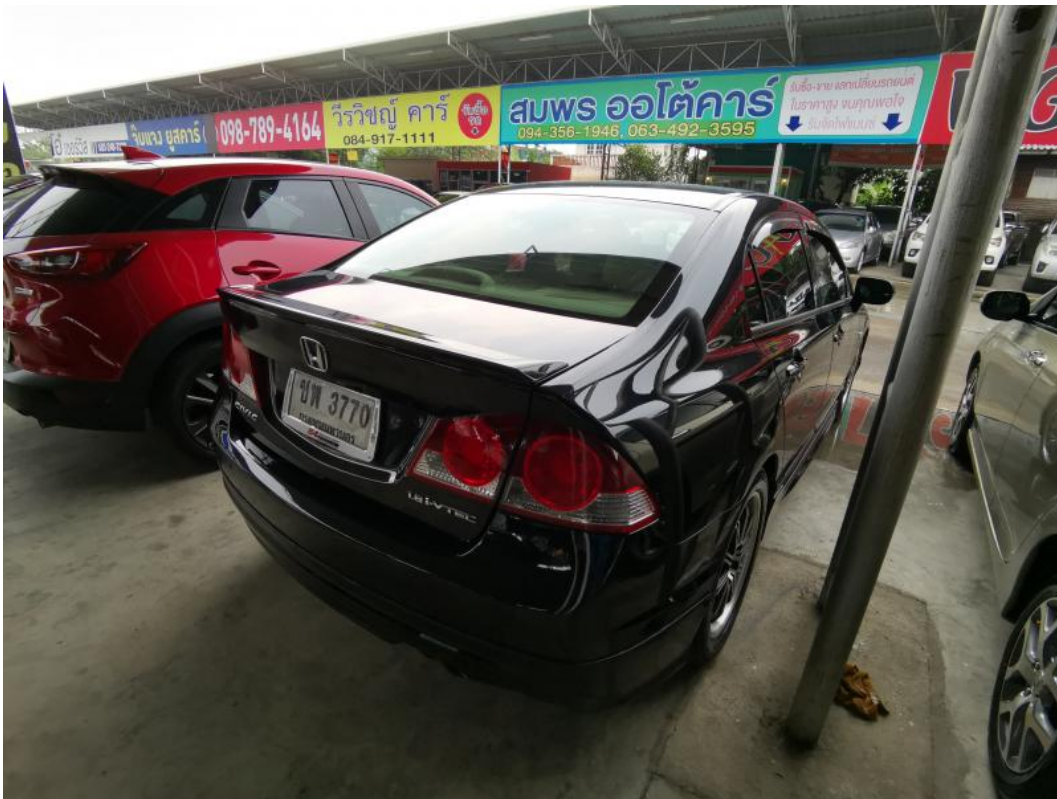
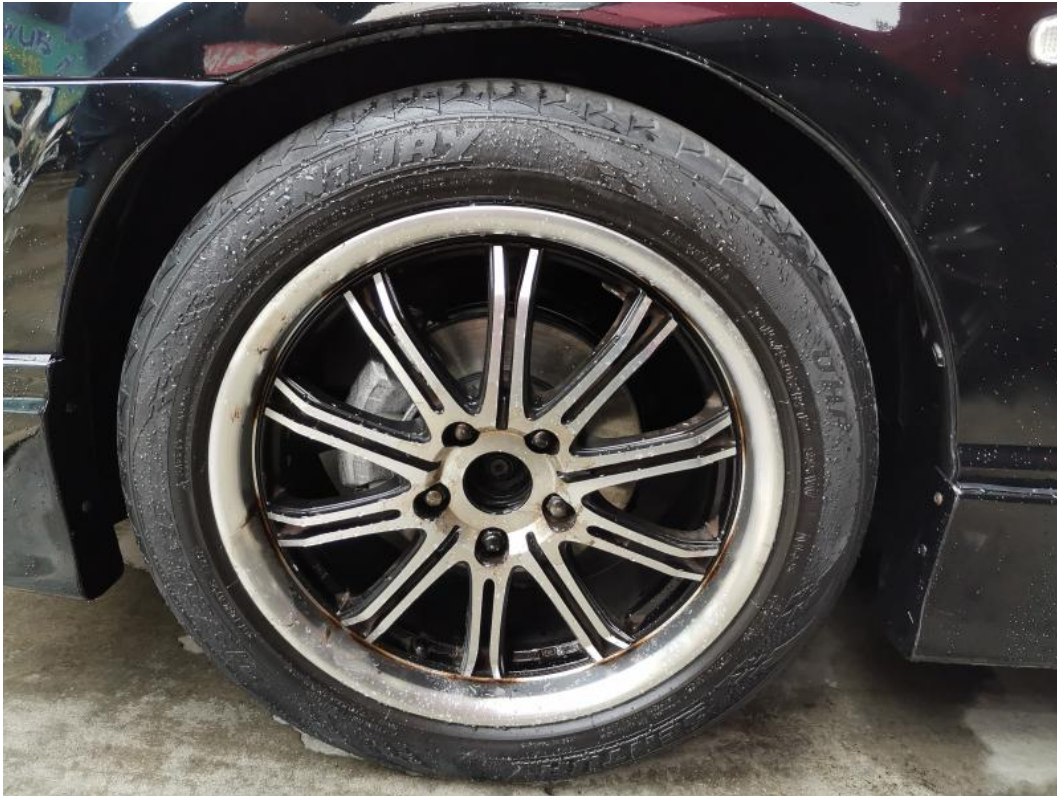
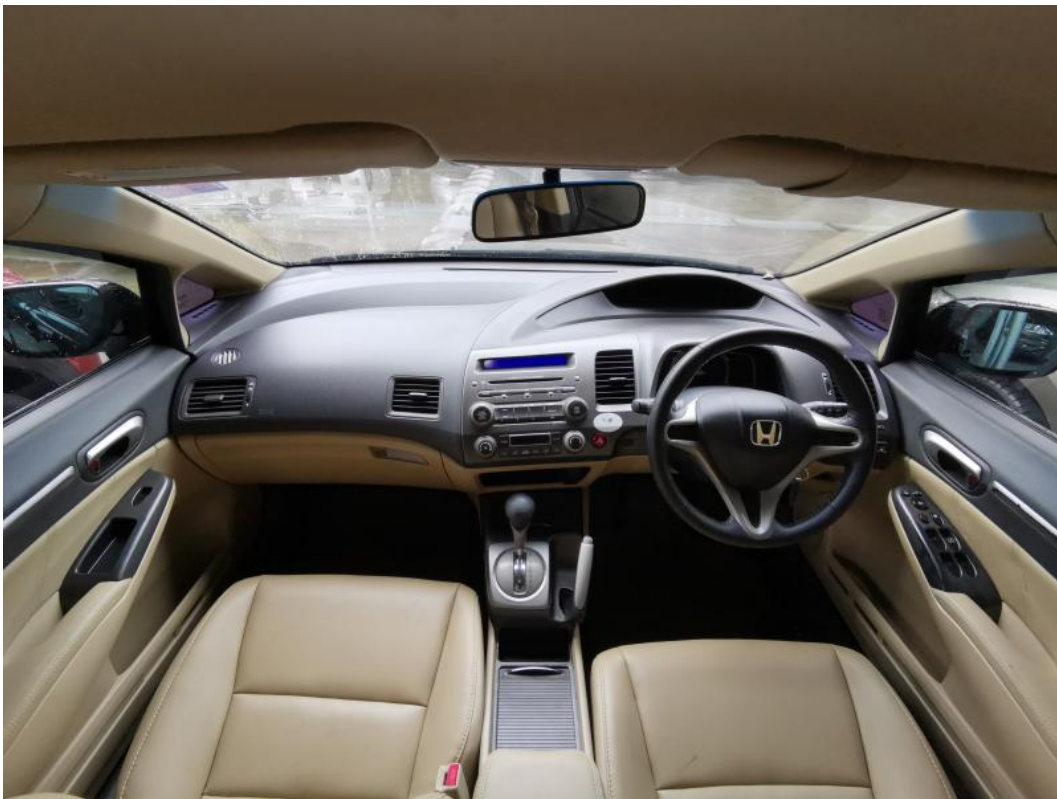
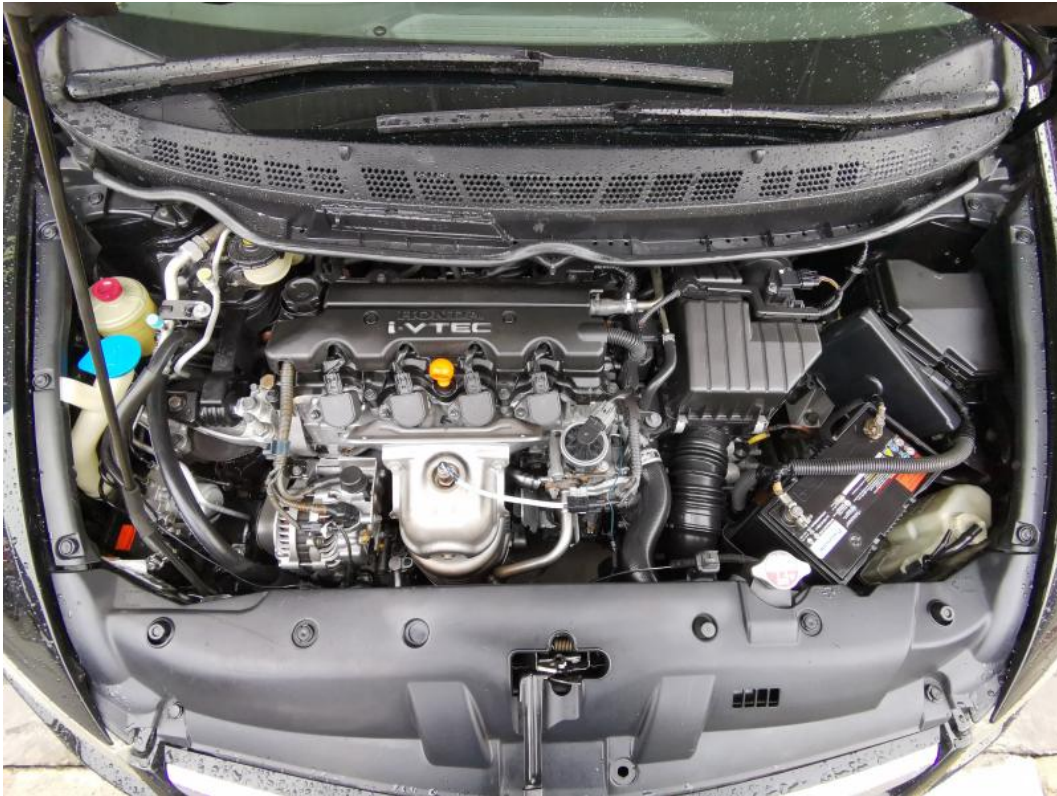
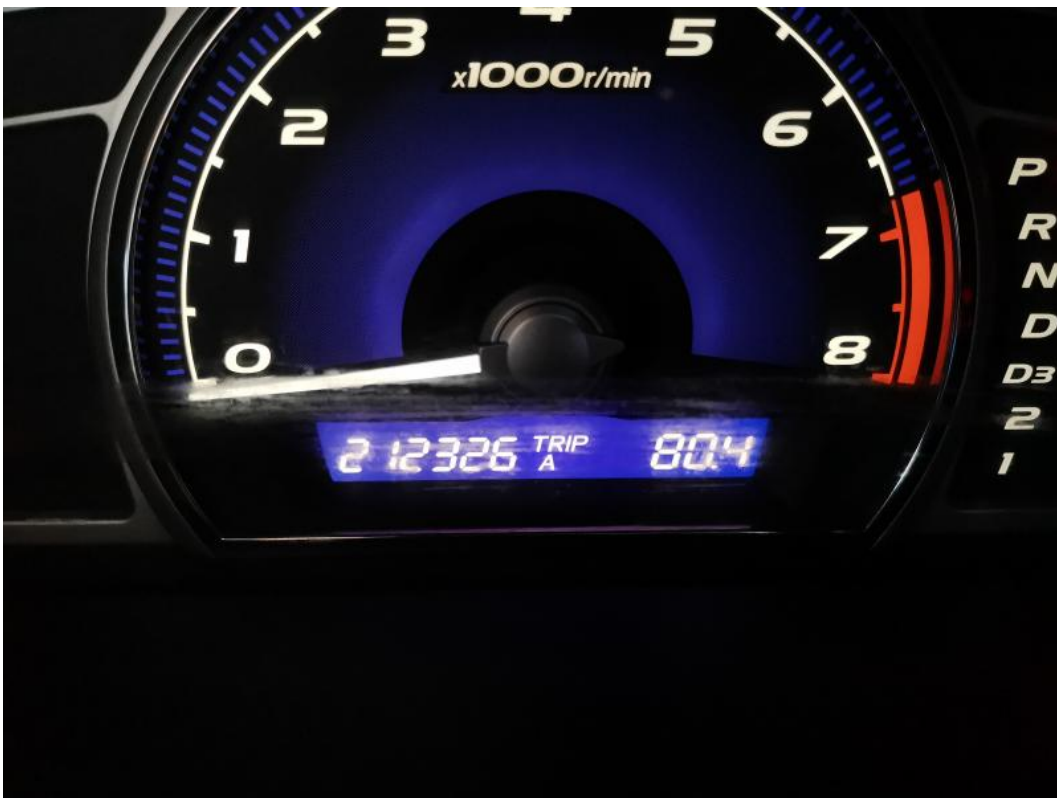
[บันทึก]
ทำสีใหม่ด้วยสีเดิม

[หน้าต่าง]
กระจกหน้ารถ หินกระเด็น บางส่วน
