# U-Car Grading Report

รายงานผลการตรวจเช็คสภาพรถยนต์  
ภายใต้การดูแลของสมาคมการประเมินสภาพรถยนต์ประเทศญี่ปุ่น

รุ่น	TOYOTA YARIS 1.2E		
สี	Black	หมายเลขทะเบียน (Plate number)	1กบ878
รุ่นปี	2018	เลขไมล์	33,014กม.
แบบ	เลขตัวถัง	MR2K33F3801241245

เครื่องยนต์	สภาพดี
วันที่ตรวจสอบ	2021/5/21
สาขา	Boy Autogroup
ที่อยู่

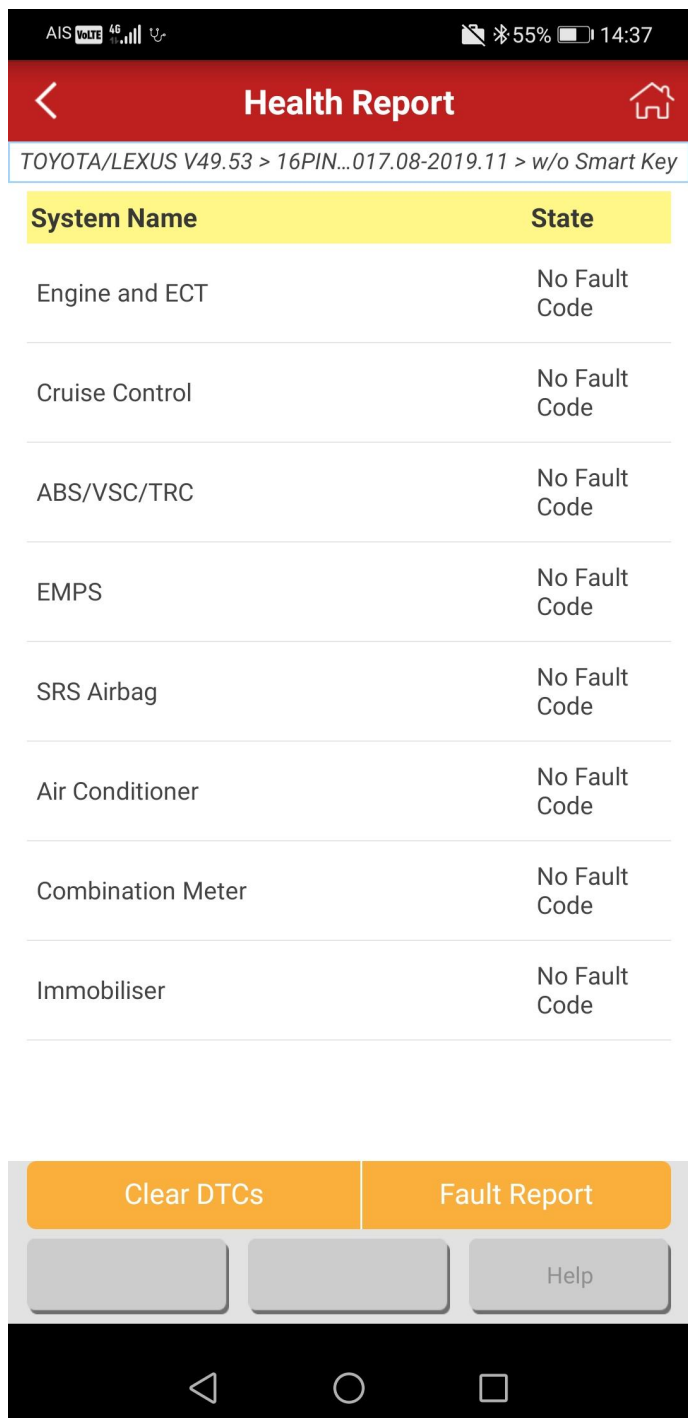
**Health Report**

TOYOTA/LEXUS V49.53 > 16PIN...017.08-2019.11 > w/o Smart Key

System Name	State
Engine and ECT	No Fault Code
Cruise Control	No Fault Code
ABS/VSC/TRC	No Fault Code
EMPS	No Fault Code
SRS Airbag	No Fault Code
Air Conditioner	No Fault Code
Combination Meter	No Fault Code
Immobiliser	No Fault Code
